Rapport de repérage des matériaux et produits contenant de l'amiante avant réalisation de travaux dans un immeuble bâti

BATIMENT_B_HALL
25-27-29-31-33 Rue du colonel Latour
77000 Melun

Référence du dossier : 2020
5315_RUE DU COLONEL PICOT_RUE
DU COLONEL LATOUR_HALL

Pièces concernées	Travaux	Ouvrages ou composants de la construction	Partie d'ouvrage ou de composant à inspecter ou à sonder	Remarques particulières
	Selon BT			Remplacement porte de hall

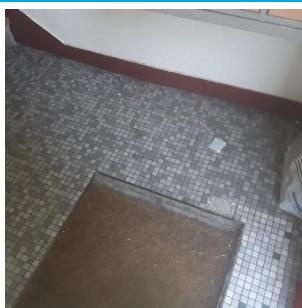
Descriptif Laboratoire : Carrelage

Résultat (justification) : Amiante non détectée (RESULTAT ANALYSE)

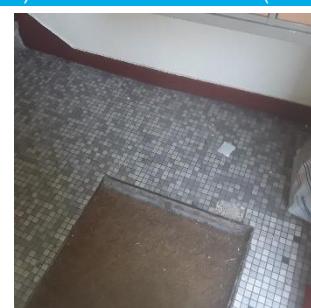
Descriptif Laboratoire : Colle grise + matériau compact beige hétérogène non séparable

Résultat (justification) : Amiante non détectée (RESULTAT ANALYSE)

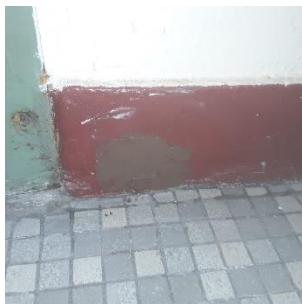
Descriptif Laboratoire : Peintures multiples

Résultat (justification) : Amiante non détectée (RESULTAT ANALYSE)

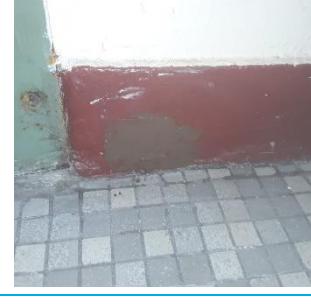
Descriptif Laboratoire : Colle grise

Résultat (justification) : Amiante non détectée (RESULTAT ANALYSE)

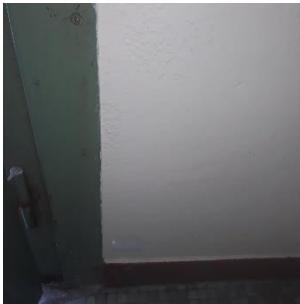
Descriptif Laboratoire : Peinture non séparable + enduit plâtreux blanc non séparable + matériau compact gris hétérogène

Résultat (justification) : Amiante non détectée (RESULTAT ANALYSE)

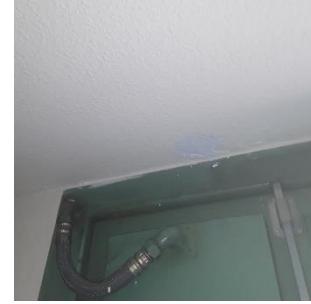
Descriptif Laboratoire : Peintures multiples non séparable + enduit beige en vrac

Résultat (justification) : Amiante non détectée (RESULTAT ANALYSE)

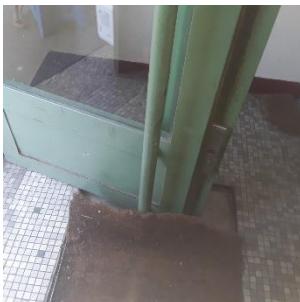
Descriptif Laboratoire : Peintures multiples en vrac

Résultat (justification) : Amiante non détectée (RESULTAT ANALYSE)

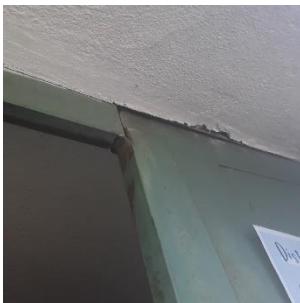
Descriptif Laboratoire : Peinture non séparable + matériau gris en vrac

Résultat (justification) : Amiante non détectée (RESULTAT ANALYSE)

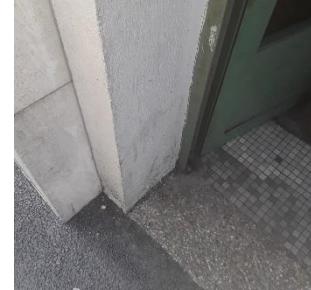
Descriptif Laboratoire : Peinture non séparable + enduit plâtreux blanc en vrac non séparable + matériau compact gris hétérogène

Résultat (justification) : Amiante non détectée (RESULTAT ANALYSE)

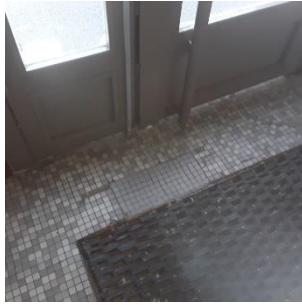
Descriptif Laboratoire : Carrelage

Résultat (justification) : Amiante non détectée (RESULTAT ANALYSE)

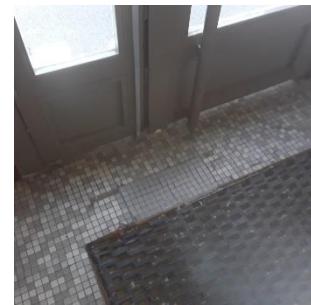
Descriptif Laboratoire : Colle grise + matériau compact beige hétérogène non séparable

Résultat (justification) : Amiante non détectée (RESULTAT ANALYSE)

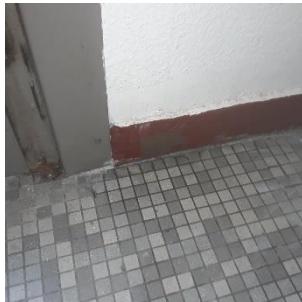
Descriptif Laboratoire : Peintures multiples non séparable + colle grise non séparable + matériau compact gris hétérogène

Résultat (justification) : Amiante non détectée (RESULTAT ANALYSE)

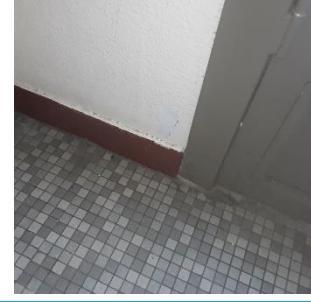
Descriptif Laboratoire : Peinture non séparable + enduit plâtreux blanc non séparable + matériau compact gris hétérogène

Résultat (justification) : Amiante non détectée (RESULTAT ANALYSE)

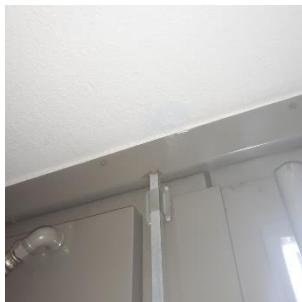
Descriptif Laboratoire : Peintures multiples non séparable + enduit beige en vrac

Résultat (justification) : Amiante non détectée (RESULTAT ANALYSE)

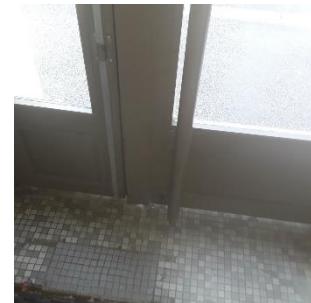
Descriptif Laboratoire : Peintures multiples en vrac

Résultat (justification) : Amiante non détectée (RESULTAT ANALYSE)

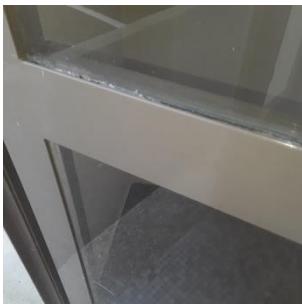
Descriptif Laboratoire : Peinture en faible quantité non séparable + matériau souple incolore

Résultat (justification) : Amiante non détectée (RESULTAT ANALYSE)

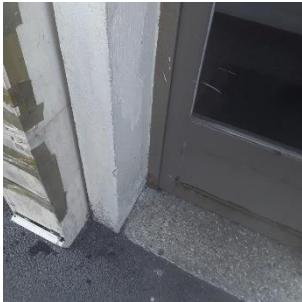
Descriptif Laboratoire : Peinture non séparable + enduit plâtreux blanc en faible quantité non séparable + matériau compact gris hétérogène

Résultat (justification) : Amiante non détectée (RESULTAT ANALYSE)

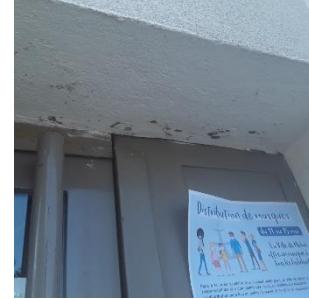
Descriptif Laboratoire : Peinture non séparable + matériau compact gris

Résultat (justification) : Amiante non détectée (RESULTAT ANALYSE)

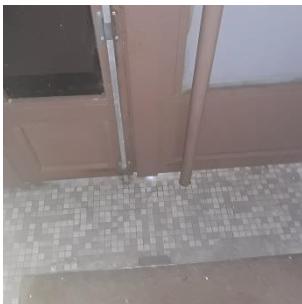
Descriptif Laboratoire : Colle grise + matériau beige non séparable

Résultat (justification) : Amiante non détectée (RESULTAT ANALYSE)

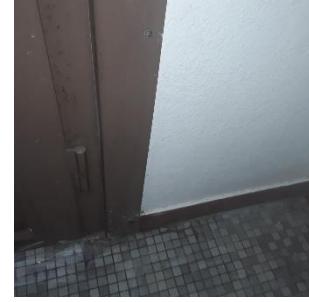
Descriptif Laboratoire : Colle grise non séparable + matériau compact gris hétérogène

Résultat (justification) : Amiante non détectée (RESULTAT ANALYSE)

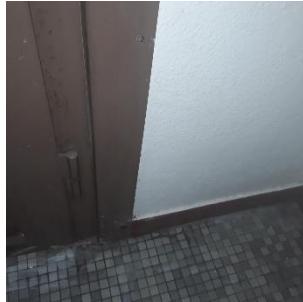
Descriptif Laboratoire : Peintures multiples

Résultat (justification) : Amiante non détectée (RESULTAT ANALYSE)

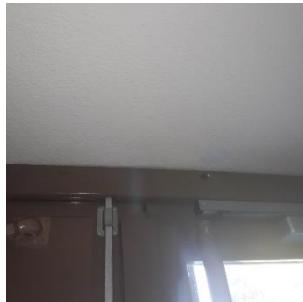
Descriptif Laboratoire : Peinture non séparable + enduit beige en vrac

Résultat (justification) : Amiante non détectée (RESULTAT ANALYSE)

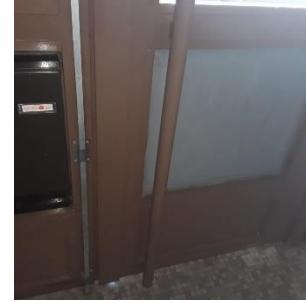
Descriptif Laboratoire : Peintures multiples en vrac

Résultat (justification) : Amiante non détectée (RESULTAT ANALYSE)

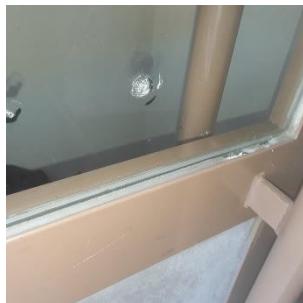
Descriptif Laboratoire : Peinture non séparable + matériau souple incolore avec couche en mousse

Résultat (justification) : Amiante non détectée (RESULTAT ANALYSE)

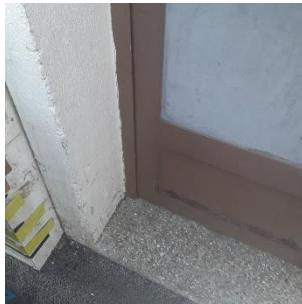
Descriptif Laboratoire : Peinture non séparable + enduit gris en vrac

Résultat (justification) : Amiante non détectée (RESULTAT ANALYSE)

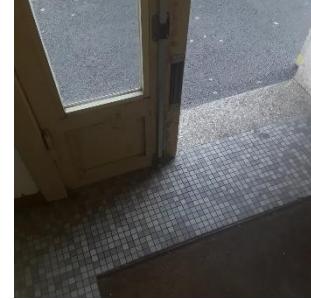
Descriptif Laboratoire : Joint cassant gris

Résultat (justification) : Amiante non détectée (RESULTAT ANALYSE)

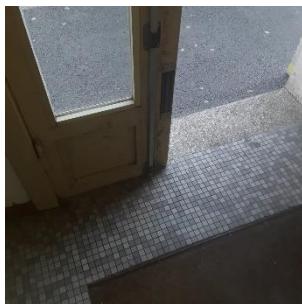
Descriptif Laboratoire : Carrelage

Résultat (justification) : Amiante non détectée (RESULTAT ANALYSE)

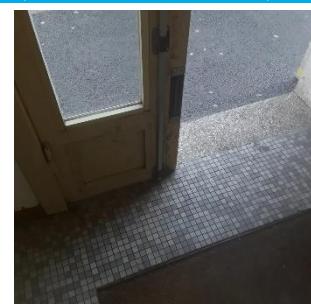
Descriptif Laboratoire : Colle grise + matériau beige hétérogène non séparable

Résultat (justification) : Amiante non détectée (RESULTAT ANALYSE)

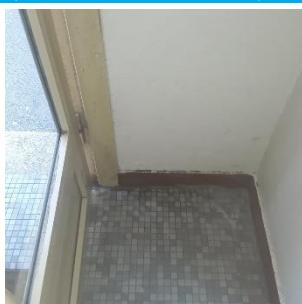
Descriptif Laboratoire : Peintures multiples non séparable + colle grise non séparable + matériau compact gris hétérogène

Résultat (justification) : Amiante non détectée (RESULTAT ANALYSE)

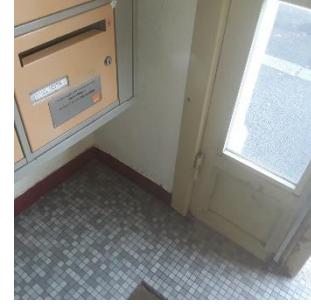
Descriptif Laboratoire : Peinture non séparable + enduit plâtreux blanc en vrac non séparable + matériau compact gris hétérogène

Résultat (justification) : Amiante non détectée (RESULTAT ANALYSE)

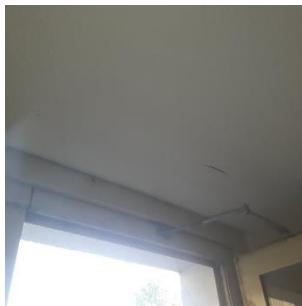
Descriptif Laboratoire : Peinture non séparable + enduit plâtreux blanc en vrac

Résultat (justification) : Amiante non détectée (RESULTAT ANALYSE)

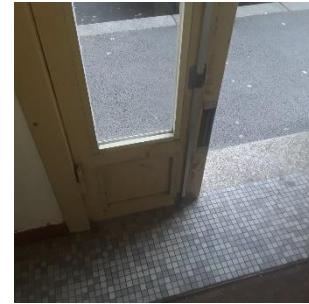
Descriptif Laboratoire : Peintures multiples en vrac

Résultat (justification) : Amiante non détectée (RESULTAT ANALYSE)

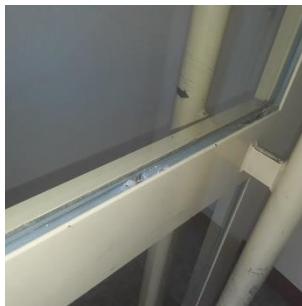
Descriptif Laboratoire : Matériau souple incolore avec poussières

Résultat (justification) : Amiante non détectée (RESULTAT ANALYSE)

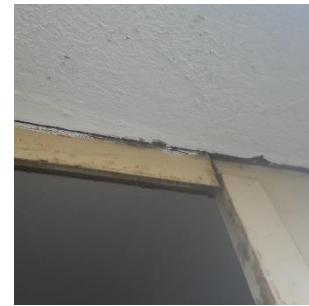
Descriptif Laboratoire : Peinture non séparable + matériau gris non séparable + peinture non séparable + matériau compact beige hétérogène

Résultat (justification) : Amiante non détectée (RESULTAT ANALYSE)

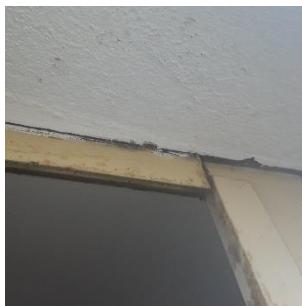
Descriptif Laboratoire : Matériau souple incolore

Résultat (justification) : Amiante non détectée (RESULTAT ANALYSE)

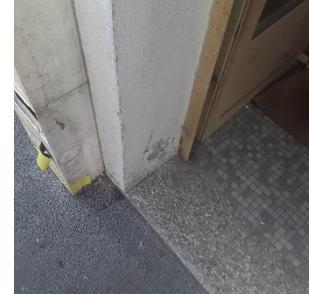
Descriptif Laboratoire : Peinture non séparable + enduit plâtreux blanc non séparable + matériau compact gris hétérogène

Résultat (justification) : Amiante non détectée (RESULTAT ANALYSE)

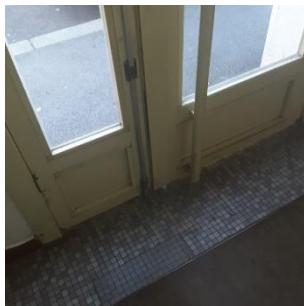
Descriptif Laboratoire : Carrelage

Résultat (justification) : Amiante non détectée (RESULTAT ANALYSE)

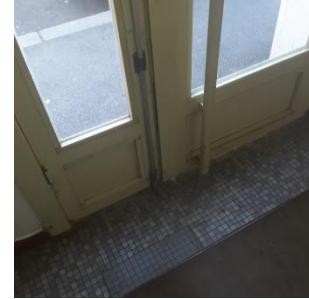
Descriptif Laboratoire : Colle grise + matériau beige non séparable

Résultat (justification) : Amiante non détectée (RESULTAT ANALYSE)

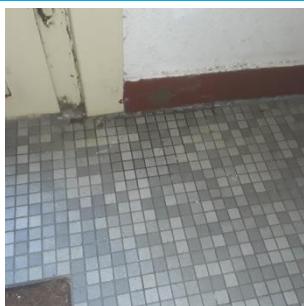
Descriptif Laboratoire : Peintures multiples

Résultat (justification) : Amiante non détectée (RESULTAT ANALYSE)

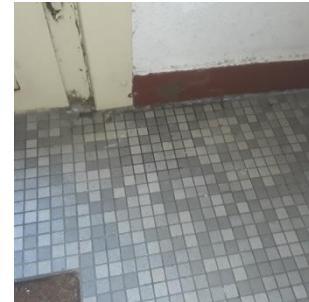
Descriptif Laboratoire : Colle beige

Résultat (justification) : Amiante non détectée (RESULTAT ANALYSE)

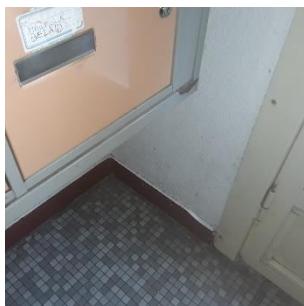
Identification : P035

Pièce et étage : Hall ESC 33 RC - ZONE 2

Localisation : Mur H

Parties d'ouvrages ou de composants : Autres (Enduit / Peinture béton)

Descriptif Laboratoire : Peinture non séparable + enduit plâtreux blanc non séparable + matériau compact gris hétérogène

Résultat (justification) : Amiante non détectée (RESULTAT ANALYSE)

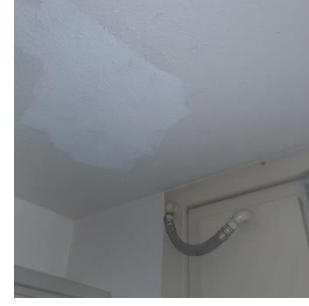
Identification : P036

Pièce et étage : Hall ESC 33 RC - ZONE 2

Localisation : Plafond

Parties d'ouvrages ou de composants : Autres (Enduit / Peinture béton)

Descriptif Laboratoire : Peinture non séparable + matériau plâtreux blanc non séparable + matériau gris hétérogène

Résultat (justification) : Amiante non détectée (RESULTAT ANALYSE)

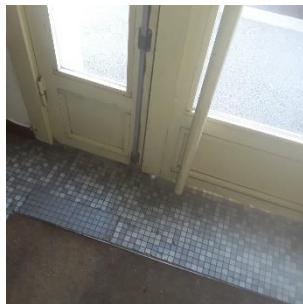
Identification : P037

Pièce et étage : Hall ESC 33 RC - ZONE 2

Localisation : Portes d'entrées

Parties d'ouvrages ou de composants : Autres (Peinture)

Descriptif Laboratoire : Peintures multiples en vrac

Résultat (justification) : Amiante non détectée (RESULTAT ANALYSE)

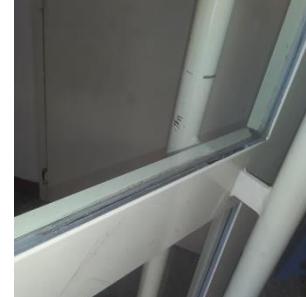
Identification : P038

Pièce et étage : Hall ESC 33 RC - ZONE 2

Localisation : Portes d'entrées

Parties d'ouvrages ou de composants : Autres (Joint de parclose)

Descriptif Laboratoire : Peinture non séparable + matériau souple incolore

Résultat (justification) : Amiante non détectée (RESULTAT ANALYSE)

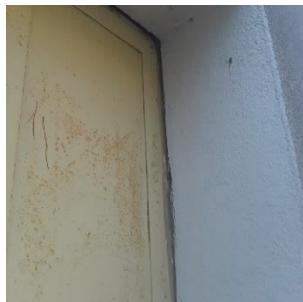
Identification : P039 (Fr1)

Pièce et étage : Hall ESC 33 RC - ZONE 2

Localisation : Portes d'entrées

Parties d'ouvrages ou de composants : Autres (Joint d'étanchéité)

Descriptif Laboratoire : Peinture non séparable + matériau compact gris hétérogène

Résultat (justification) : Amiante non détectée (RESULTAT ANALYSE)

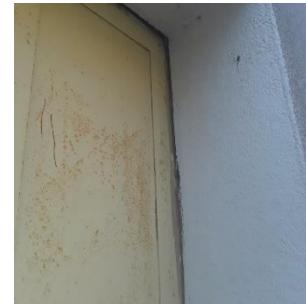
Identification : P039 (Fr2)

Pièce et étage : Hall ESC 33 RC - ZONE 2

Localisation : Portes d'entrées

Parties d'ouvrages ou de composants : Autres (Joint d'étanchéité)

Descriptif Laboratoire : Matériau souple incolore

Résultat (justification) : Amiante non détectée (RESULTAT ANALYSE)

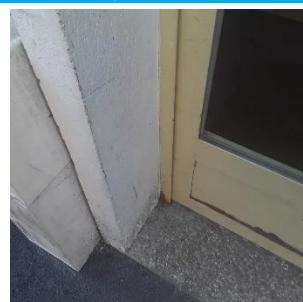
Identification : P040

Pièce et étage : Hall ESC 33 RC - ZONE 2

Localisation : Mur A

Parties d'ouvrages ou de composants : Autres (Enduit)

Descriptif Laboratoire : Peinture non séparable + enduit plâtreux blanc non séparable + matériau compact gris hétérogène

Résultat (justification) : Amiante non détectée (RESULTAT ANALYSE)
