Référence du dossier : 2015-09-098 OK MELUN 26 CHATEAU OPH

26 Rue du Château -77000 - MELUN

Description du bien visité : Habitation (Parties communes)

Objet de la mission

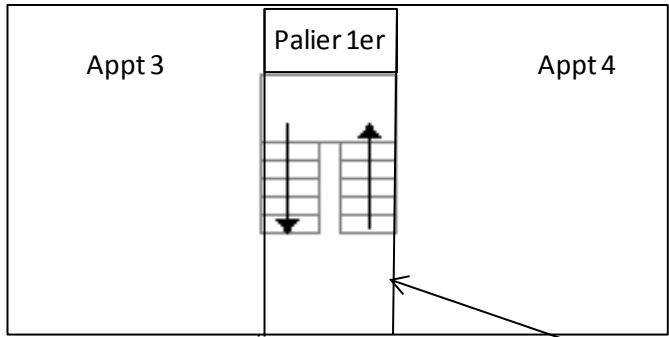
1 er

ECH-N°002/--Palier 1 er/Murs
 Peinture + enduit, (photo n° 1992)

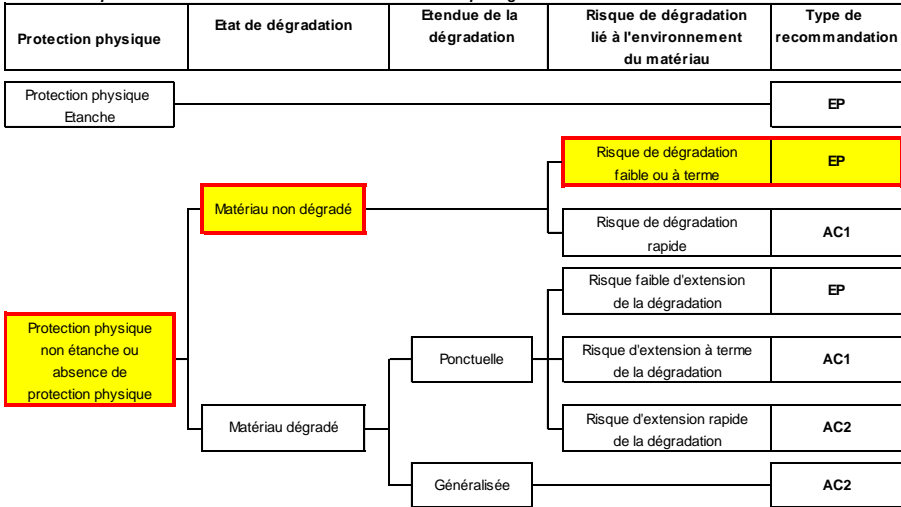
N° dossier : 2015-09-098 OK MELUN 26 CHATEAU OPH
Date de l'évaluation : 22/09/2015
Bâtiment :
Local ou zone homogène : Ech : ECH-N°003
Désignation déclarée du local : Boxes
Matériau ou produit : Toiture, Toiture ondulée (Fibres-ciment)
Conclusion : Procéder à une évaluation périodique

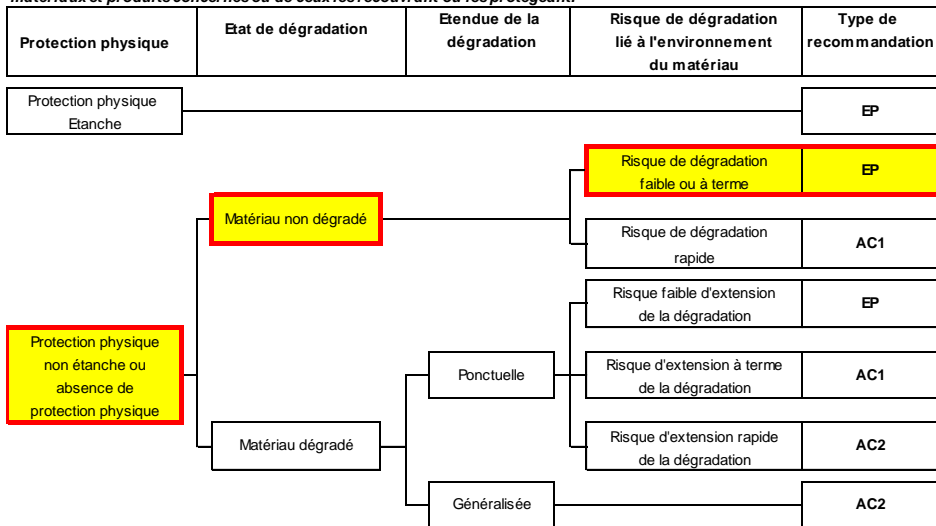
N° dossier : 2015-09-098 OK MELUN 26 CHATEAU OPH
Date de l'évaluation : 22/09/2015
Bâtiment :
Local ou zone homogène : Ech :
Designation déclarée du local : Comble
Matériau ou produit : Gains verticaux, Ventilation haute (Fibres-ciment)
Conclusion : Procéder à une évaluation périodique

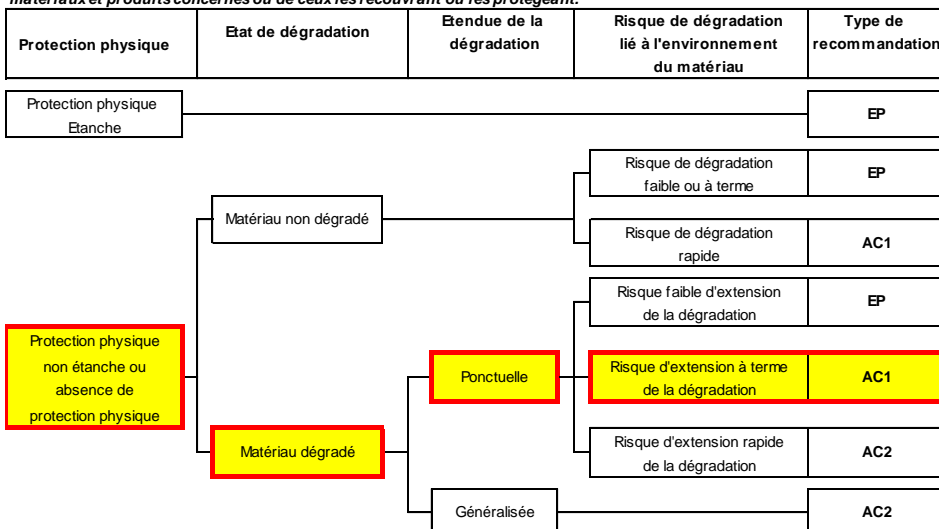
N° dossier : 2015-09-098 OK MELUN 26 CHATEAU OPH
Date de l'évaluation : 22/09/2015
Bâtiment :
Local ou zone homogène : Ech :
Designation déclarée du local : Comble
Matériau ou produit : Toiture, Chapeau (Fibres-ciment)
Conclusion : Procéder à une action corrective de premier niveau
