Rapport de mission de repérage des matériaux et produits contenant de l'amiante avant réalisation de travaux

1 RUE DE MAULNY

MODULE 14LAA0001
77167 BAGNEAUX SUR LOING

RAPPORT N° :	14LAA0001	Laboratoire d'Analyses :	ITGA
Repérage réalisé le :	28/03/2019	Adresse laboratoire :	3 RUE ARMAND HERPIN LACROIX - CS 46537 35065 RENNES CEDEX
Accompagnateur :		Numéro d'accréditation :	1-5967
Par :	Mostefa BENAOUA	Organisme d'assurance professionnelle :	AXA France
N° certificat :	CPDI 3541	Adresse assurance :	313 Terrasses de l'Arche 92727 NANTERRE CEDEX
Date d'obtention :	27/12/2017	N° de contrat d'assurance :	10158549604
Organisme certificateur	I.CERT PARC EDONIA - BAT G - RUE DE LA TERRE VICTORIA - 35760 SAINT GREGOIRE	Date de validité :	31/12/2019

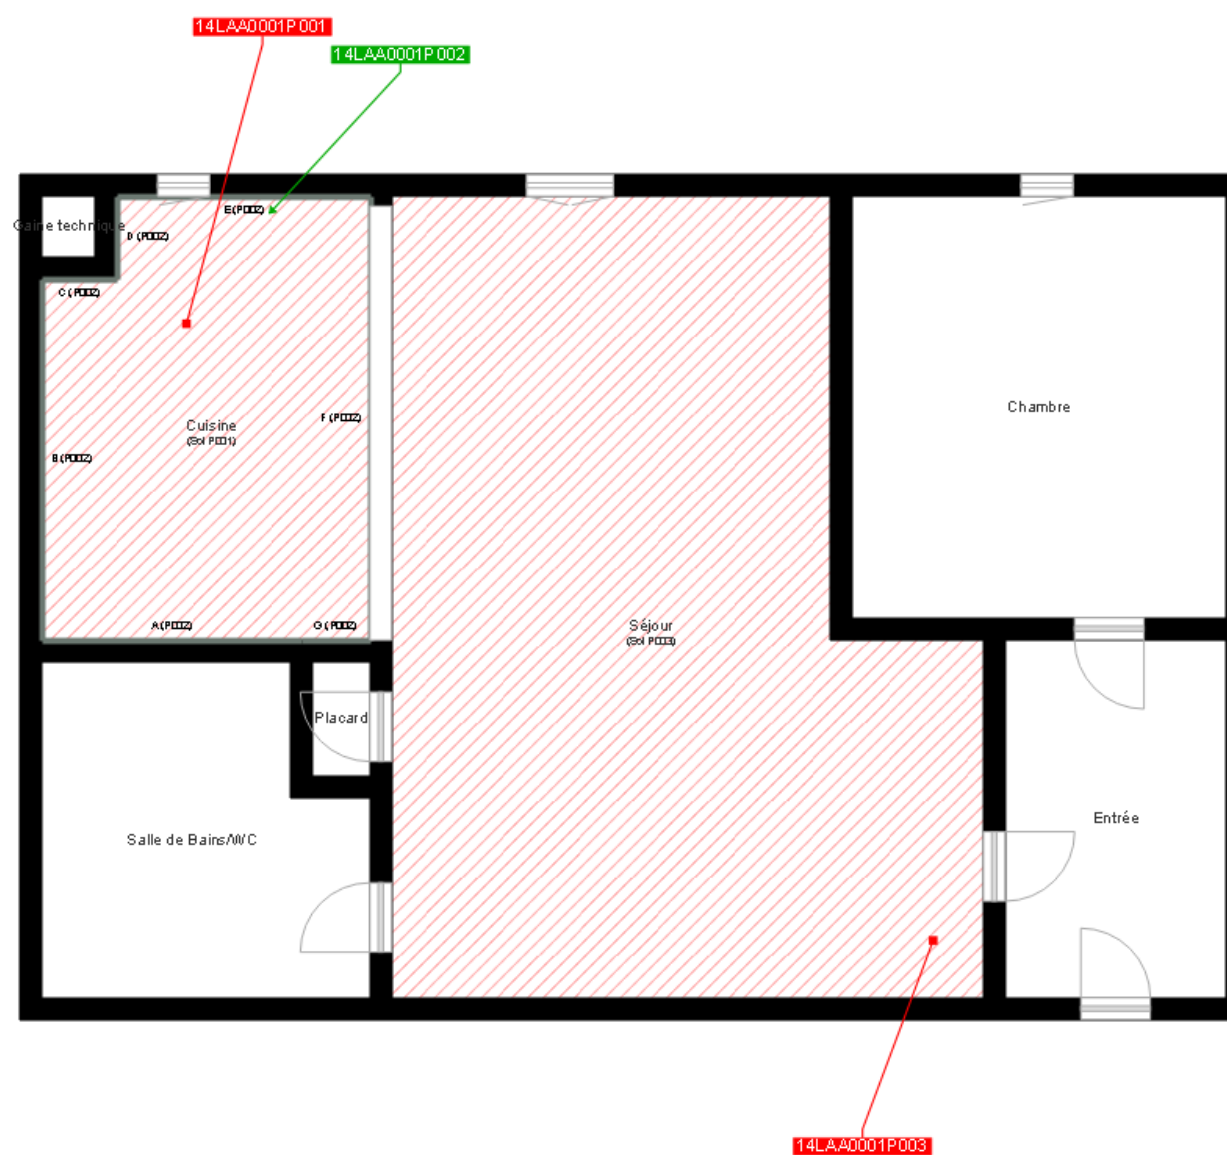
PIECE	ETAGE	ELEMENTS	DESRIPTIF LABORATOIRE	REPERAGE	Echantillon	METHODE	ETAT	RESULTAT
Cuisine	RC	Revêtement souple	Colle bitumineuse noire + ragréage gris en faible quantité non séparable	Sol	14LAA0001P001	RESULTAT ANALYSE	BON ETAT	Fr4:Amiante détecté (Chrysotile)
Séjour	RC	Colle	Colle bitumineuse noire	Sol	14LAA0001P003	RESULTAT ANALYSE	BON ETAT	Fr4:Amiante détecté (Chrysotile)
Cuisine	RC	Revêtement souple	Colle bitumineuse noire + ragréage gris en faible quantité non séparable	Sol	14LAA0001P001	ZPSO	BON ETAT	Fr4:Amiante détecté (Chrysotile)
Séjour	RC	Colle	Colle bitumineuse noire	Sol	14LAA0001P003	ZPSO	BON ETAT	Fr4:Amiante détecté (Chrysotile)
