Rapport de repérage des matériaux et produits contenant de l'amiante avant réalisation de travaux dans un immeuble bâti

Numéro de dossier : MA2203028625
Date d'édition: 27/03/2022

3 RUE GALILEE (157PAA0001)
 77380 COMBS LA VILLE

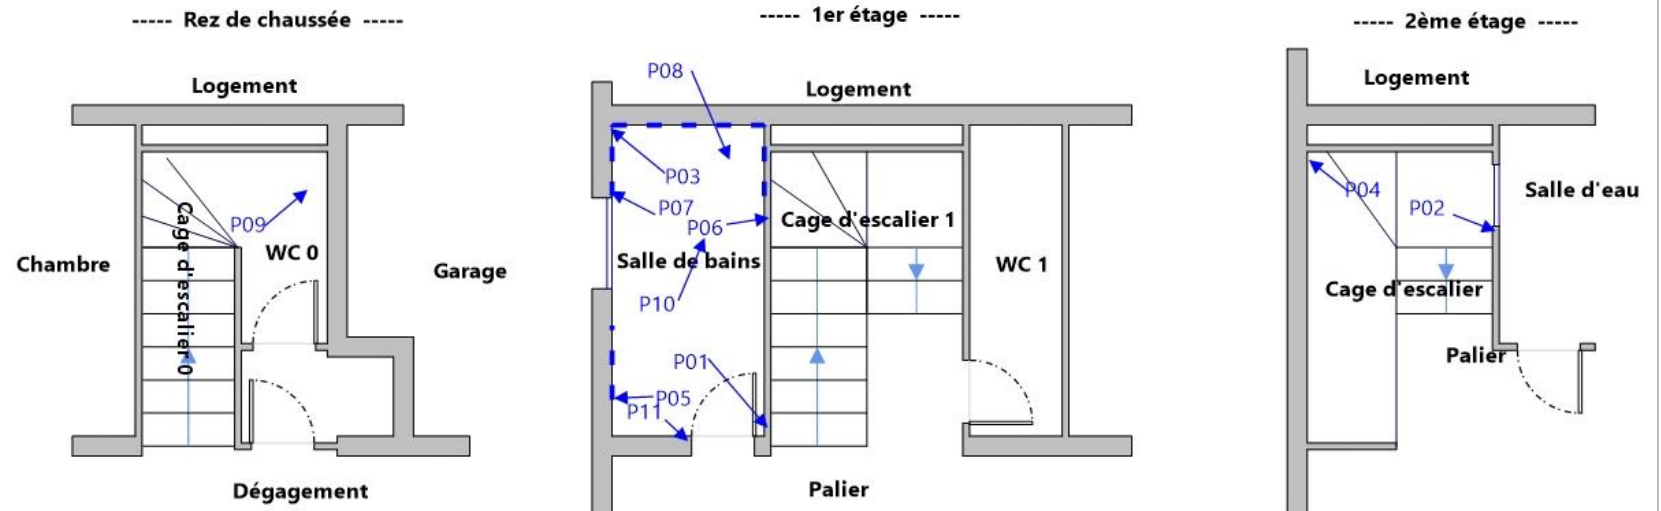
Planche de repérage des matériaux et produits amiantés
Affaire	MA2203028625
Opération	BRUN alexandre
Site	3 RUE GALILEE (157PAA0001)
	77380 COMBS LA VILLE
Date de réalisation	27/03/2022
Matériaux et produits contenant de l'amiante	
	Surface amianté
	Linéaire / paroi amianté (type 1)
	Linéaire / paroi amianté (type 2)
	Conduit amianté
Sondages destructifs / Prélèvements	
	Prélèvement Positif
	Prélèvement négatif
	Sondage destructif
Types de murs	
	Mur Porteur
	Mur Cloison (type 1)
	Mur Cloison (type 2)
	Gaine technique
Éléments ou pièces non visités	
	Local non visitée
	Élément non visité
