Rapport de repérage des matériaux et produits contenant de l'amiante avant réalisation de travaux dans un immeuble bâti

Bâtiment N°10
10 AVENUE DE ROTHSCHILD

77400 LAGNY SUR MARNE

Référence du dossier : 2020
4582_2020_4579_AV
ROTHSCHLD_REHAB

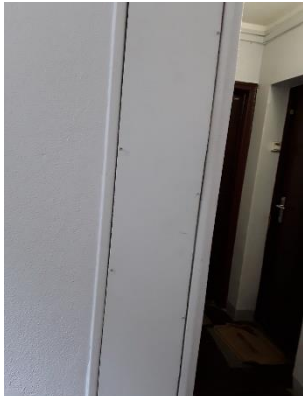
Identification : P009 (Fr2)

Pièce et étage : Palier 1 R+2

Descriptif Laboratoire : Bois en faible quantité non séparable

Résultat (justification) : Non Analysé

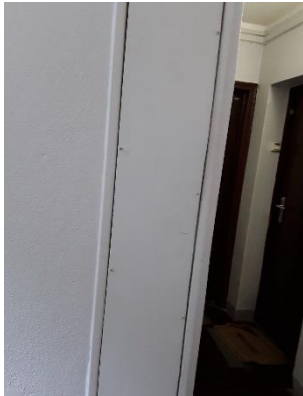
Identification : P010

Pièce et étage : Palier 1 R+1

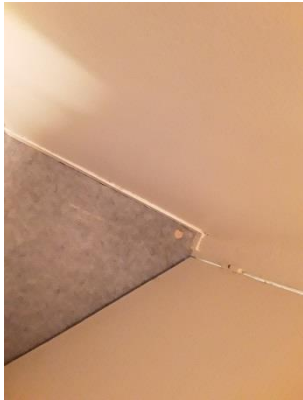
Identification : P033
Pièce et étage : Couloir Igt 201 R+1
Localisation : Mur B
Parties d'ouvrages ou de composants : Murs et cloisons maçonnés (Enduits de lissage)
Descriptif Laboratoire : Peintures multiples non séparable + enduit beige en vrac avec poussières
Résultat (justification) : Amiante non détectée (RESULTAT ANALYSE)

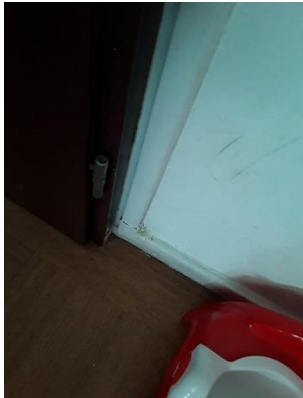
Identification : P036

Pièce et étage : Sdb lgt 201 R+1

Descriptif Laboratoire : Peintures multiples non séparable + matériau compact gris avec poussières

Résultat (justification) : Amiante non détectée (RESULTAT ANALYSE)

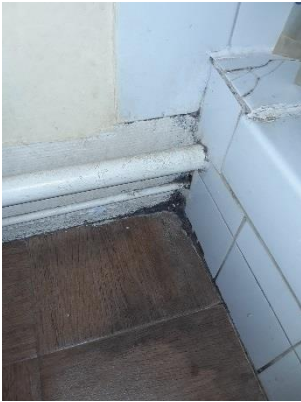
Identification : P037

Pièce et étage : Sdb lgt 201 R+1

Descriptif Laboratoire : Peintures multiples non séparable + enduit plâtreux blanc en vrac avec poussières

Résultat (justification) : Amiante non détectée (RESULTAT ANALYSE)

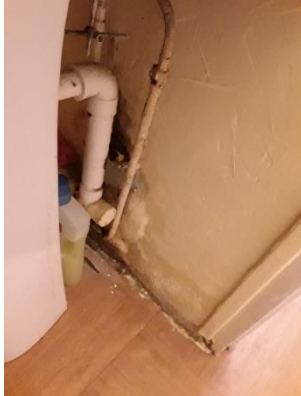
Identification : P038

Pièce et étage : sdb lgt 201 R+2

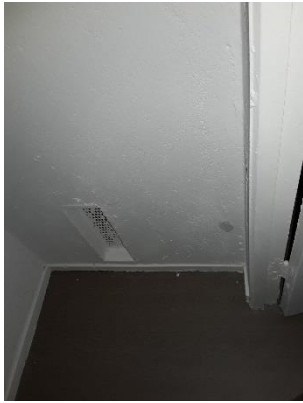
Identification : P045
Pièce et étage : séjour lgt 003 RC
Localisation : Plafond
Parties d'ouvrages ou de composants : Plafonds (Enduits à base de plâtre projetés, lissés ou talochés)
Descriptif Laboratoire : Peintures multiples non séparable + enduit plâtreux blanc en vrac avec poussières
Résultat (justification) : Amiante non détectée (RESULTAT ANALYSE)

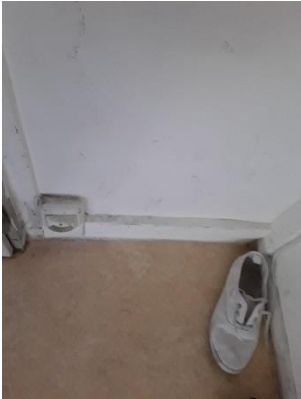
Identification : P054 (Fr1)
Pièce et étage : sdb lgt 301 R+3
Localisation : Sol
Parties d'ouvrages ou de composants : Revêtements de sols (Dalles de sol)
Descriptif Laboratoire : Revêtement cassant beige
Résultat (justification) : Amiante non détectée (RESULTAT ANALYSE)

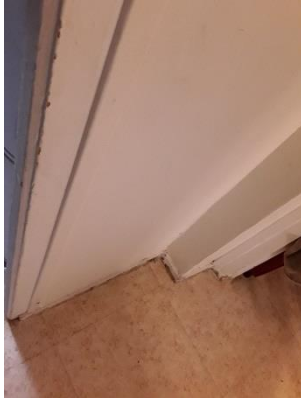
Identification : P059
Pièce et étage : Séjour Igt 301 R+1
Localisation : Mur E
Parties d'ouvrages ou de composants : Murs et cloisons maçonnés (Enduits de lissage)
Descriptif Laboratoire : Peintures multiples avec couche en toile non séparable + enduit beige en vrac avec poussières
Résultat (justification) : Amiante non détectée (RESULTAT ANALYSE)

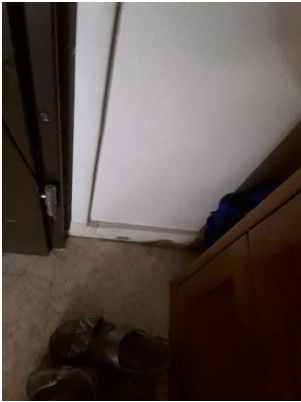
Identification : P060
Pièce et étage : séjour Igt 301 R+3
Localisation : Plafond
Parties d'ouvrages ou de composants : Plafonds (Enduits à base de plâtre projetés, lissés ou talochés)
Descriptif Laboratoire : Peintures multiples non séparable + enduit plâtreux blanc en vrac avec poussières + matériau gris en faible quantité en vrac non séparable
Résultat (justification) : Amiante non détectée (RESULTAT ANALYSE)

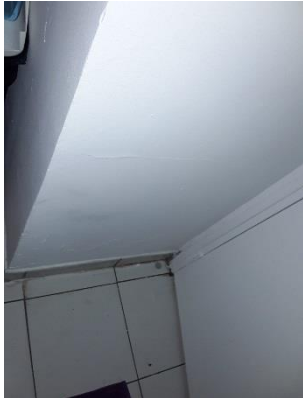
Identification : P062 (Fr1)
Pièce et étage : sdb lgt 302 R+3
Localisation : Sol
Parties d'ouvrages ou de composants : Revêtements de sols (Colles et joints de carrelage)
Descriptif Laboratoire : Carrelage
Résultat (justification) : Amiante non détectée (RESULTAT ANALYSE)

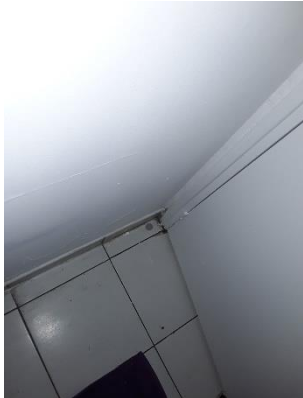
Identification : P062 (Fr2)
Pièce et étage : sdb lgt 302 R+3
Localisation : Sol
Parties d'ouvrages ou de composants : Revêtements de sols (Colles et joints de carrelage)
Descriptif Laboratoire : Colle grise avec poussières
Résultat (justification) : Amiante non détectée (RESULTAT ANALYSE)

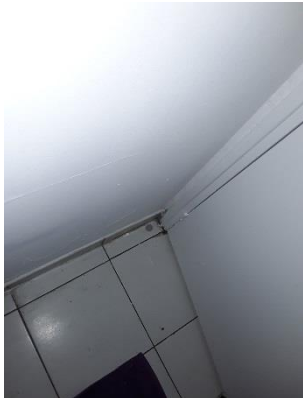
Identification : P063 (Fr1)
Pièce et étage : sdb lgt 204 R+2
Localisation : Sol
Parties d'ouvrages ou de composants : Revêtements de sols (Sous-couches (carton, feutre, -) des revêtements souples)
Descriptif Laboratoire : Revêtement souple beige
Résultat (justification) : Amiante non détectée (RESULTAT ANALYSE)

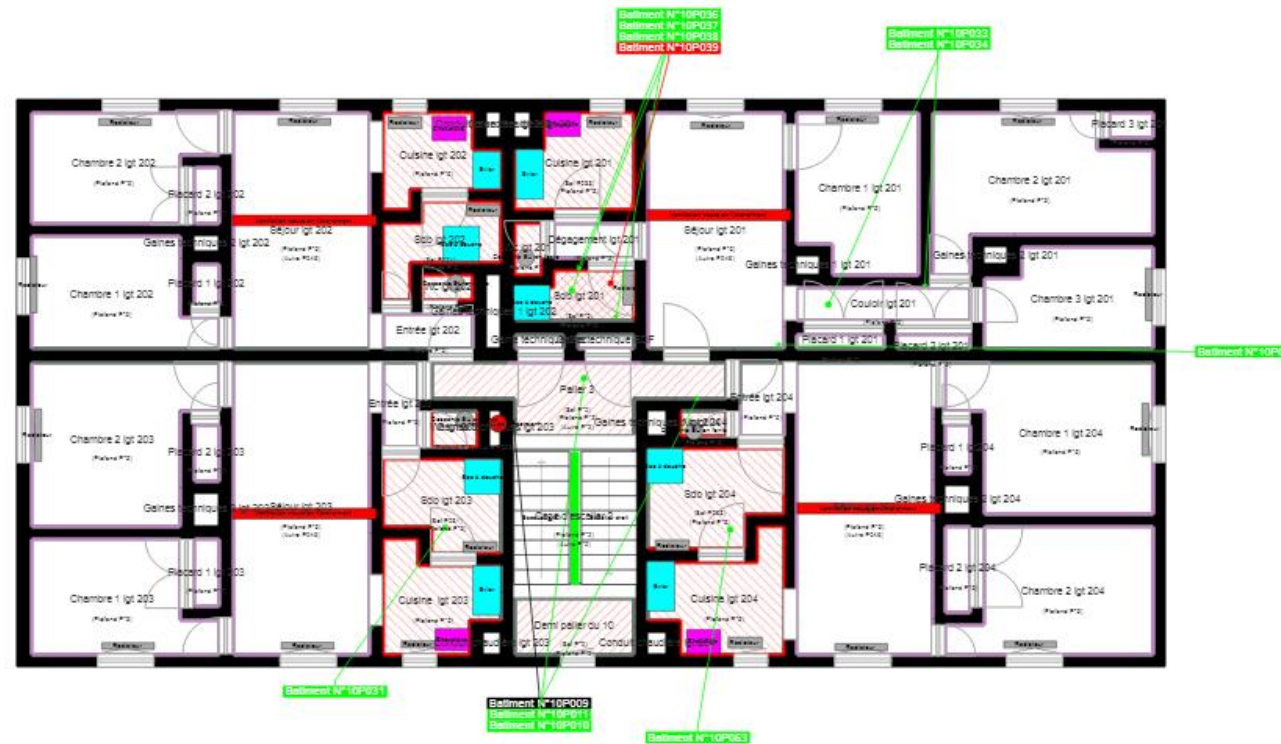
2eme étages du bâtiment n 10

● Descente EU en fibrociment
 — Main courante
