Rapport de repérage des matériaux et produits contenant de l'amiante avant réalisation de travaux dans un immeuble bâti

Bâtiment N°3
3 AVENUE DE ROTHSCHILD
77400 LAGNY SUR MARNE

Date du rapport : 20/07/2020

Référence du dossier : 2020
4582_2020 4579_AV

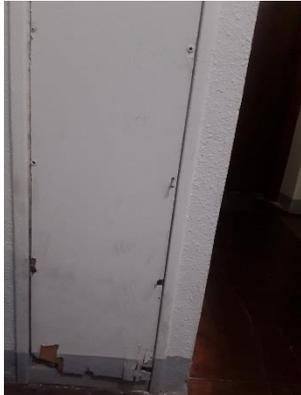
Identification : P002
Pièce et étage : Palier 1 R+4
Localisation : Trappes d'accès
Parties d'ouvrages ou de composants : Autres (Peinture)
Descriptif Laboratoire : Peintures multiples en vrac
Résultat (justification) : Amiante non détectée (RESULTAT ANALYSE)

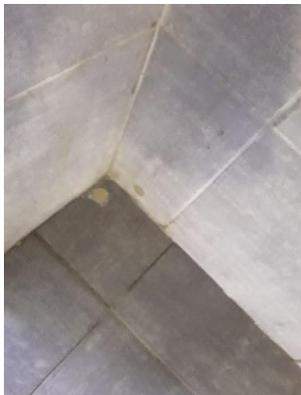
Identification : P015 (Fr2)
Pièce et étage : Hall RC
Localisation : Mur A
Parties d'ouvrages ou de composants : Autres (Colle faïence)
Descriptif Laboratoire : Colle beige
Résultat (justification) : Amiante non détectée (RESULTAT ANALYSE)

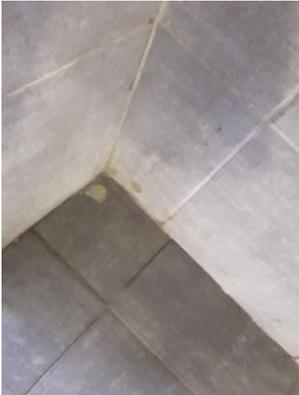
Identification : P015 (Fr3)
Pièce et étage : Hall RC
Localisation : Mur A
Parties d'ouvrages ou de composants : Autres (Colle faïence)
Descriptif Laboratoire : Matériau compact beige hétérogène
Résultat (justification) : Amiante non détectée (RESULTAT ANALYSE)

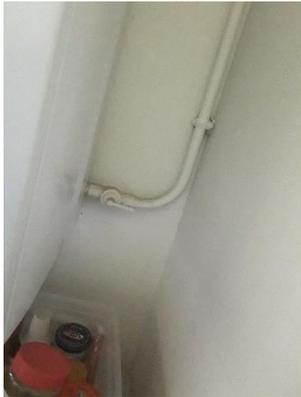
Identification : P021
Pièce et étage : Lgt 204 cuisine R+2
Localisation : Mur B
Parties d'ouvrages ou de composants : Murs et cloisons maçonnés (Enduits de lissage)
Descriptif Laboratoire : Peintures multiples non séparable + enduit gris en vrac avec poussières
Résultat (justification) : Amiante non détectée (RESULTAT ANALYSE)

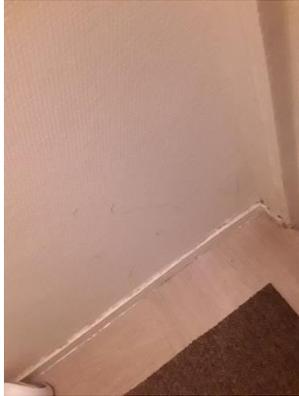
Identification : P026
Pièce et étage : Lgt 204 wc R+2
Localisation : Mur D
Parties d'ouvrages ou de composants : Murs et cloisons maçonnés (Enduits de lissage)
Descriptif Laboratoire : Peintures multiples non séparable + enduit beige en vrac avec poussières
Résultat (justification) : Amiante non détectée (RESULTAT ANALYSE)

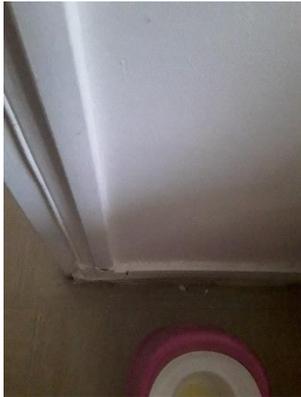
Identification : P029
Pièce et étage : Lgt 301 séjour R+1
Localisation : Mur B
Parties d'ouvrages ou de composants : Murs et cloisons maçonnés (Enduits de lissage)
Descriptif Laboratoire : Peintures multiples non séparable + enduit plâtreux blanc en vrac avec poussières
Résultat (justification) : Amiante non détectée (RESULTAT ANALYSE)

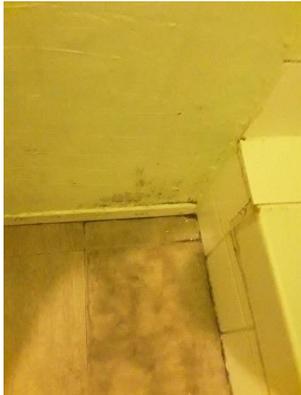
Identification : P031
Pièce et étage : Lgt 301 sdb R+2
Localisation : Mur C
Parties d'ouvrages ou de composants : Murs et cloisons maçonnés (Enduits de lissage)
Descriptif Laboratoire : Peintures multiples non séparable + enduit plâtreux blanc en vrac avec poussières + matériau gris en faible quantité en vrac non séparable
Résultat (justification) : Amiante non détectée (RESULTAT ANALYSE)

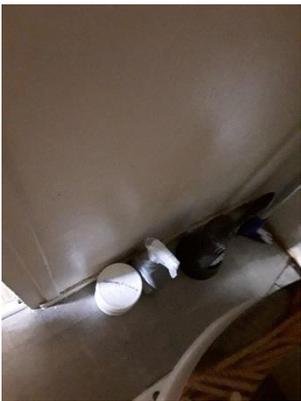
Identification : P037
Pièce et étage : Lgt 401 wc R+1
Localisation : Mur A
Parties d'ouvrages ou de composants : Murs et cloisons maçonnés (Enduits de lissage)
Descriptif Laboratoire : Peintures multiples non séparable + enduit plâtreux blanc en vrac avec poussières
Résultat (justification) : Amiante non détectée (RESULTAT ANALYSE)

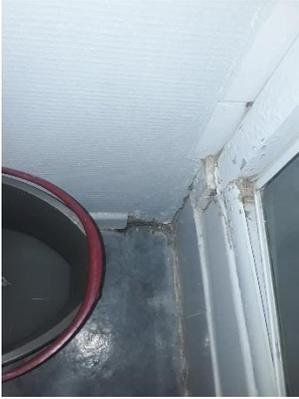
Identification : P051
Pièce et étage : Lgt 101 sdb R+1
Localisation : Mur C
Parties d'ouvrages ou de composants : Murs et cloisons maçonnés (Enduits de lissage)
Descriptif Laboratoire : Peintures multiples en vrac non séparable + toile fibreuse blanche non séparable + matériau gris en faible quantité en vrac non séparable + enduit plâtreux blanc en faible quantité en vrac non séparable
Résultat (justification) : Amiante non détectée (RESULTAT ANALYSE)

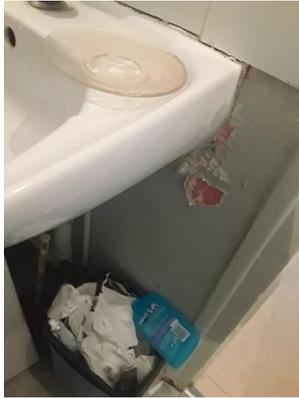
Identification : P052
Pièce et étage : Lgt 101 sdb R+1
Localisation : Mur A
Parties d'ouvrages ou de composants : Murs et cloisons maçonnés (Enduits de lissage)
Descriptif Laboratoire : Peintures multiples en vrac avec poussières
Résultat (justification) : Amiante non détectée (RESULTAT ANALYSE)

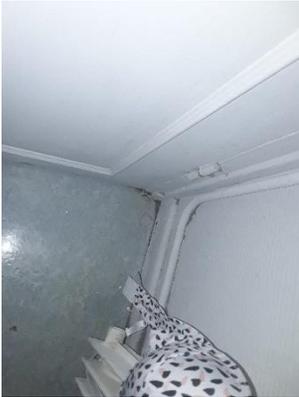
Descriptif Laboratoire : Revêtement souple vert

Résultat (justification) : Amiante non détectée (RESULTAT ANALYSE)

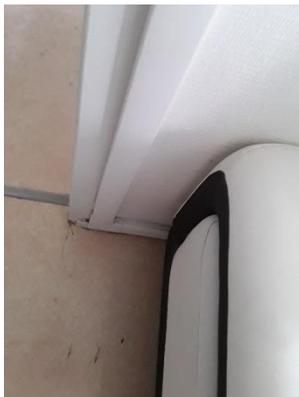
Identification : P055

Descriptif Laboratoire : Peinture en vrac non séparable + matériau plâtreux beige en vrac non séparable

Résultat (justification) : Amiante non détectée (RESULTAT ANALYSE)

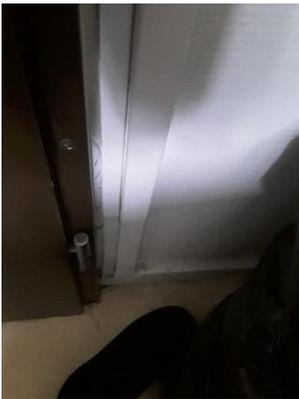
Identification : P056

Descriptif Laboratoire : Peinture en vrac non séparable + matériau plâtreux beige en vrac avec poussières non séparable

Résultat (justification) : Amiante non détectée (RESULTAT ANALYSE)
