# Rapport de repérage des matériaux et produits contenant de l'amiante avant réalisation de travaux dans un immeuble bâti

Bâtiment N°5  
5 AVENUE DE ROTHSCHILD  
77400 LAGNY SUR MARNE

**Date du rapport :** 20/07/2020

**Référence du dossier :** 2020  
4582\_2020\_4579\_AV  
ROTHSCHLD\_REHAB

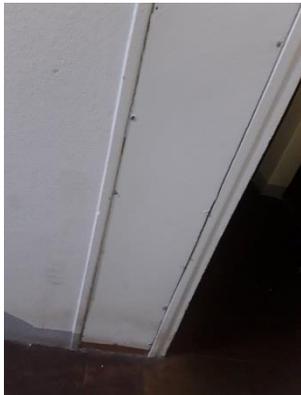
Identification : P014
Pièce et étage : Palier 1 R+1
Localisation : Mur E
Parties d'ouvrages ou de composants : Autres (Enduit)
Descriptif Laboratoire : Peinture non séparable + enduit compact gris en vrac hétérogène avec poussières
Résultat (justification) : Amiante non détectée (RESULTAT ANALYSE)

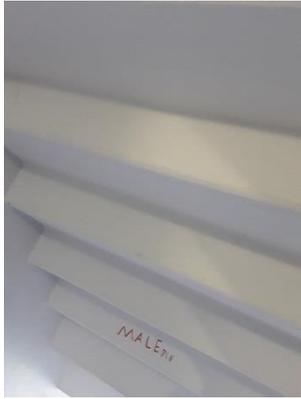
Identification : P016 (Fr1)
Pièce et étage : Circulation du BAT n 5 R-1
Localisation : Sol
Parties d'ouvrages ou de composants : Autres (Colle carrelage)
Descriptif Laboratoire : Colle grise avec poussières + couche plâtruse blanche non séparable
Résultat (justification) : Amiante non détectée (RESULTAT ANALYSE)

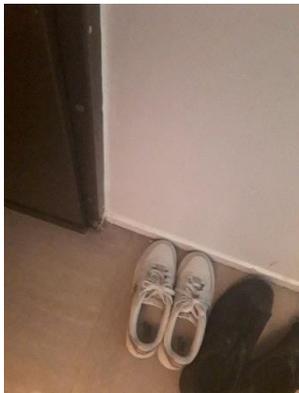
<b>Identification : P023</b>
<b>Pièce et étage : Lgt 102 wc R+1</b>
<b>Localisation : Mur D</b>
<b>Parties d'ouvrages ou de composants : Murs et cloisons maçonnés (Enduits de lissage)</b>
<b>Descriptif Laboratoire : Peintures multiples en vrac non séparable + matériau plâtreux blanc en vrac non séparable</b>
<b>Résultat (justification) : Amiante non détectée (RESULTAT ANALYSE)</b>

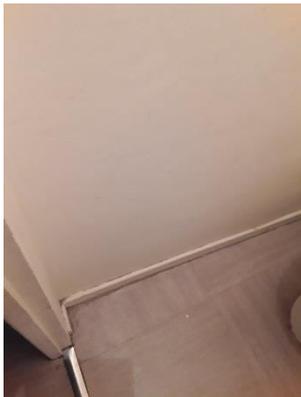
Identification : P029
Pièce et étage : Lgt 103 sdb R+1
Localisation : Plafond
Parties d'ouvrages ou de composants : Plafonds (Enduits à base de plâtre projetés, lissés ou talochés)
Descriptif Laboratoire : Peintures multiples en vrac non séparable + matériau plâtreux blanc en vrac non séparable
Résultat (justification) : Amiante non détectée (RESULTAT ANALYSE)

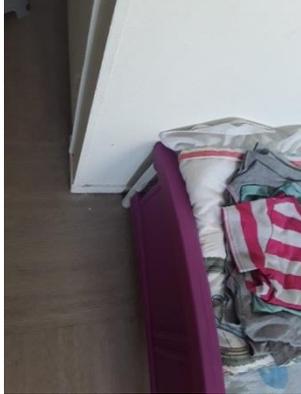
<b>Identification : P033</b>
<b>Pièce et étage : Lgt 103 chambre 2 R+1</b>
<b>Localisation : Plafond</b>
<b>Parties d'ouvrages ou de composants : Plafonds (Enduits à base de plâtre projetés, lissés ou talochés)</b>
<b>Descriptif Laboratoire : Peintures multiples en vrac non séparable + matériau plâtreux blanc en vrac non séparable</b>
<b>Résultat (justification) : Amiante non détectée (RESULTAT ANALYSE)</b>

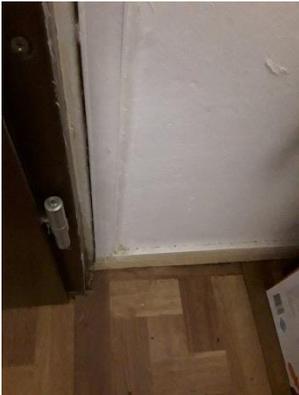
**Identification : P041**

**Pièce et étage : lgt 203 séjour R+2**

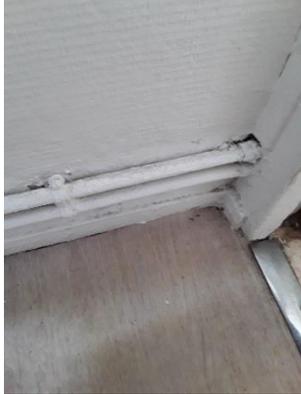
Identification : P057
Pièce et étage : Lgt 303 sdb R+1
Localisation : Mur B
Parties d'ouvrages ou de composants : Murs et cloisons maçonnés (Enduits de lissage)
Descriptif Laboratoire : Peintures multiples en vrac non séparable + matériau plâtreux blanc en vrac non séparable
Résultat (justification) : Amiante non détectée (RESULTAT ANALYSE)

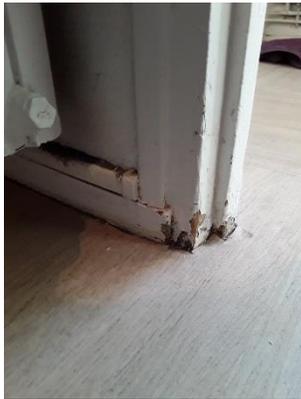
Identification : P059 (Fr1)
Pièce et étage : Igt 303 sdb R+3
Localisation : Sol
Parties d'ouvrages ou de composants : Revêtements de sols (Dalles de sol)
Descriptif Laboratoire : Revêtement souple beige
Résultat (justification) : Amiante non détectée (RESULTAT ANALYSE)
