Rapport de repérage des matériaux et produits contenant de l'amiante avant réalisation de travaux dans un immeuble bâti

Bâtiment N°7
7 AVENUE DE ROTHSCHILD
77400 LAGNY SUR MARNE

Date du rapport : 20/07/2020

Référence du dossier : 2020
4582_2020 4579_AV

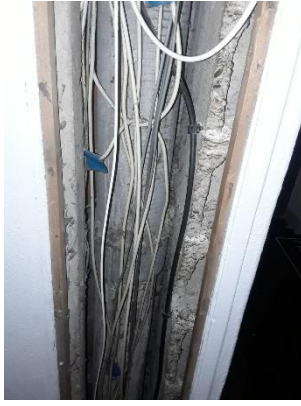
Identification : P011 (Fr1)

Pièce et étage : Palier 1 R+4

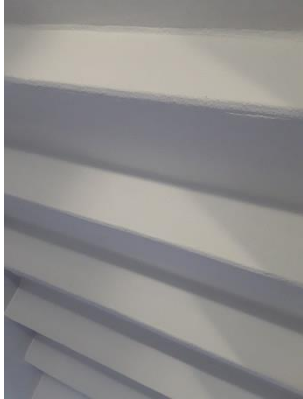
Identification : P013

Pièce et étage : Palier 1 R+4

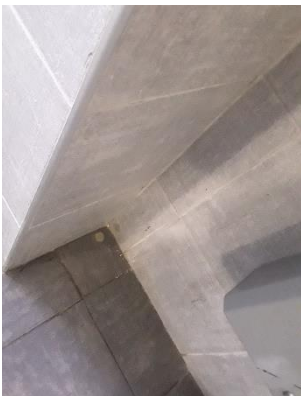
Identification : P019 (Fr2)
Pièce et étage : Hall RC
Localisation : Mur A
Parties d'ouvrages ou de composants : Autres (Colle faïence)
Descriptif Laboratoire : Colle beige
Résultat (justification) : Amiante non détectée (RESULTAT ANALYSE)

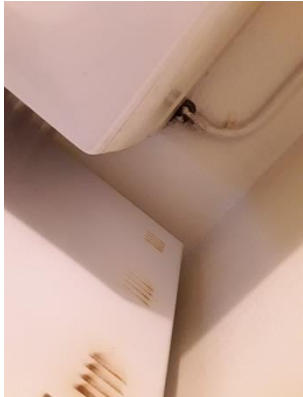
Identification : P023
Pièce et étage : lgt 102 sdb R+4
Localisation : Plafond
Parties d'ouvrages ou de composants : Plafonds (Enduits à base de plâtre projetés, lissés ou talochés)
Descriptif Laboratoire : Peintures multiples en vrac non séparable + matériau beige non séparable + matériau gris en vrac non séparable
Résultat (justification) : Amiante non détectée (RESULTAT ANALYSE)

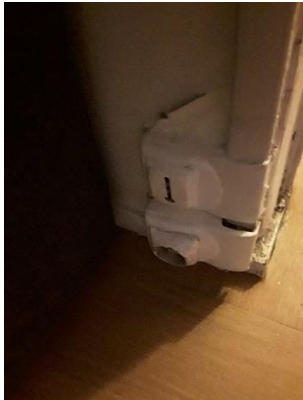
Identification : P026
Pièce et étage : Lgt 102 entrée R+4
Localisation : Mur A
Parties d'ouvrages ou de composants : Murs et cloisons maçonnés (Enduits de lissage)
Descriptif Laboratoire : Peinture en vrac non séparable + matériau plâtreux blanc en vrac non séparable + matériau compact gris en vrac hétérogène non séparable
Résultat (justification) : Amiante non détectée (RESULTAT ANALYSE)

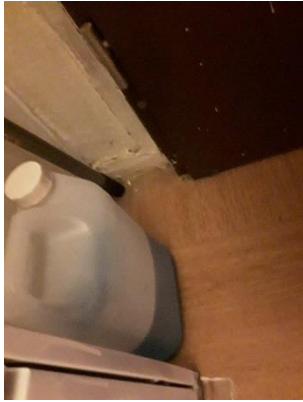
Identification : P027
Pièce et étage : lgt 102 entree R+4
Localisation : Plafond
Parties d'ouvrages ou de composants : Plafonds (Enduits à base de plâtre projetés, lissés ou talochés)
Descriptif Laboratoire : Peintures multiples en vrac non séparable + matériau plâtreux blanc en vrac non séparable
Résultat (justification) : Amiante non détectée (RESULTAT ANALYSE)

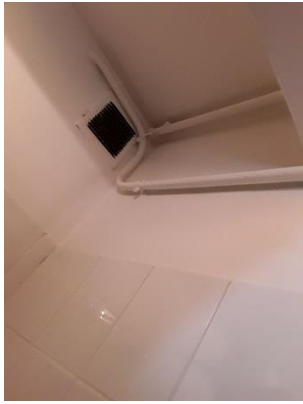
Identification : P029 (Fr1)

Pièce et étage : lgt 203 sdb R+3

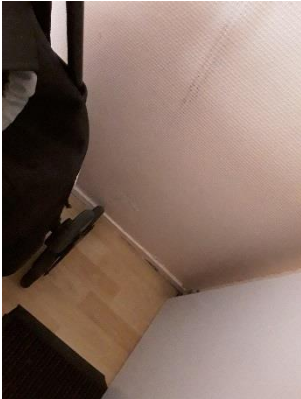
Identification : P032
Pièce et étage : Lgt 203 entree R+3
Localisation : Plafond
Parties d'ouvrages ou de composants : Plafonds (Enduits à base de plâtre projetés, lissés ou talochés)
Descriptif Laboratoire : Peinture en vrac non séparable + matériau compact gris en vrac hétérogène non séparable + matériau blanc en vrac non séparable
Résultat (justification) : Amiante non détectée (RESULTAT ANALYSE)

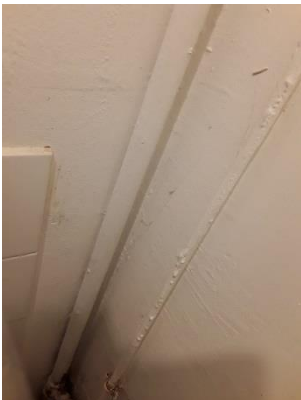
Identification : P034
Pièce et étage : Lgt 203 séjour R+3
Localisation : Mur C
Parties d'ouvrages ou de composants : Murs et cloisons maçonnés (Enduits de lissage)
Descriptif Laboratoire : Peinture en vrac non séparable + matériau plâtreux beige en vrac non séparable + matériau compact gris en vrac hétérogène
Résultat (justification) : Amiante non détectée (RESULTAT ANALYSE)

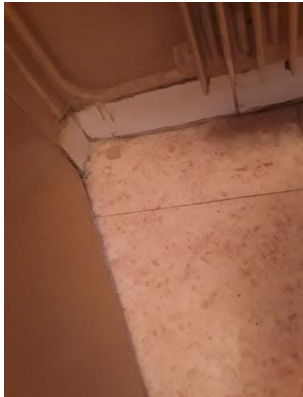
Identification : P041 (Fr2)
Pièce et étage : Lgt 301 sdb R+3
Localisation : Mur B
Parties d'ouvrages ou de composants : Autres (Colle plinthe)
Descriptif Laboratoire : Carrelage
Résultat (justification) : Amiante non détectée (RESULTAT ANALYSE)

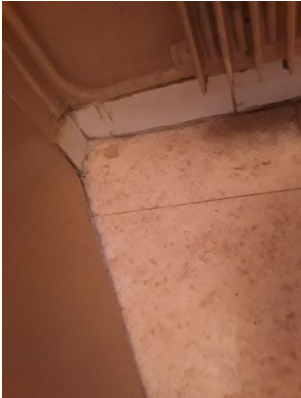
Identification : P042
Pièce et étage : Lgt 301 séjour R+4
Localisation : Mur E
Parties d'ouvrages ou de composants : Murs et cloisons maçonnés (Enduits à base de plâtre projetés, lissés ou talochés)
Descriptif Laboratoire : Peinture avec couche en toile et poussières + matériau beige et gris en vrac non séparable
Résultat (justification) : Amiante non détectée (RESULTAT ANALYSE)

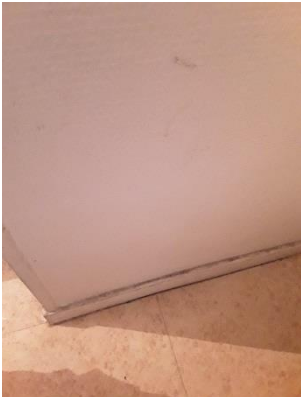
Identification : P044
Pièce et étage : Lgt 304 sdb R+3
Localisation : Sol
Parties d'ouvrages ou de composants : Revêtements de sols (Dalles de sol)
Descriptif Laboratoire : Dalle dure cassante marron + matériau gris en faible quantité en vrac non séparable
Résultat (justification) : Amiante détecté (RESULTAT ANALYSE)

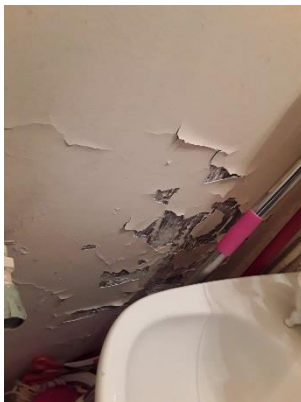
Identification : P049

Pièce et étage : Lgt 404 sdb R+4

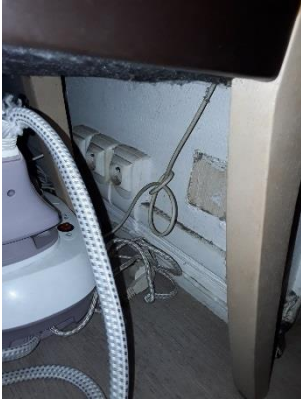
Identification : P057

Pièce et étage : Lgt 002 entrée RC
