Rapport de repérage des matériaux et produits contenant de l'amiante avant réalisation de travaux dans un immeuble bâti

Bâtiment N°9
9 AVENUE DE ROTHSCHILD
77400 LAGNY SUR MARNE

<p>Date du rapport : 16/07/2020</p> <p>Date de visite : 01/07/2020</p> <p>Fait à : VILLEPINTE</p> <p>Référence du dossier : 2020 4582_2020_4579_AV ROTHSCHLD_REHAB</p> <p>Référence du rapport : Bâtiment N°9 16/07/2020 - 14:42</p> <p>Nombre de prélèvements : 59</p>	<p>Auteur du rapport : Mickaël JULIEN</p> <p>Fonction : Opérateur de repérage</p> <p>Certificat de compétence : n° DTI/2003-007</p> <p>Délivré par : SOCOTEC Certification France</p> <p>Contrat d'assurance : AXA France 313 Terrasses de l'Arche 92727 NANTERRE CEDEX</p>

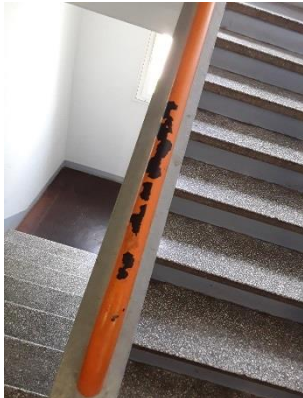
Identification : P008
Pièce et étage : Cage d'escalier 2 R+2
Localisation : Main-courante
Parties d'ouvrages ou de composants : Autres (Peinture)
Descriptif Laboratoire : Peintures multiples en vrac
Résultat (justification) : Amiante non détectée (RESULTAT ANALYSE)

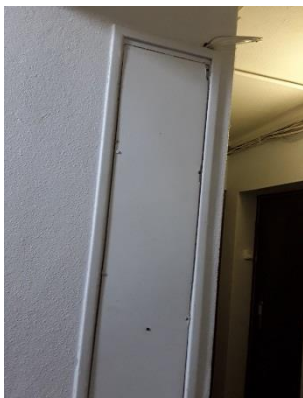
Identification : P009
Pièce et étage : Palier 1 R+2
Localisation : Trappe
Parties d'ouvrages ou de composants : Autres (Peinture)
Descriptif Laboratoire : Peintures multiples en vrac + matériau compact non séparable
Résultat (justification) : Amiante non détectée (RESULTAT ANALYSE)

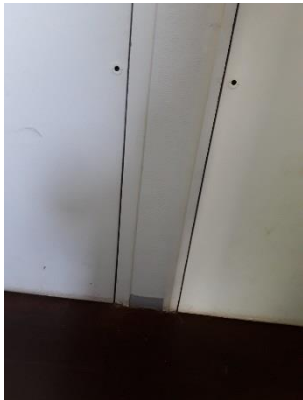
Identification : P010
Pièce et étage : Palier 1 R+2
Localisation : Mur E
Parties d'ouvrages ou de composants : Autres (Enduit)
Descriptif Laboratoire : Peintures multiples en vrac non séparable + enduit plâtreux gris en vrac + matériau compact gris hétérogène non séparable
Résultat (justification) : Amiante non détectée (RESULTAT ANALYSE)

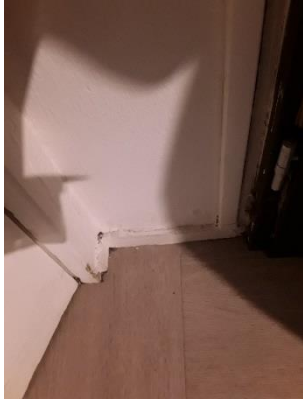
Identification : P034
Pièce et étage : Séjour lgt 004 RC
Localisation : Mur A
Parties d'ouvrages ou de composants : Murs et cloisons maçonnés (Enduits de lissage)
Descriptif Laboratoire : Peintures multiples non séparable + matériau plâtreux blanc en vrac avec poussières
Résultat (justification) : Amiante non détectée (RESULTAT ANALYSE)

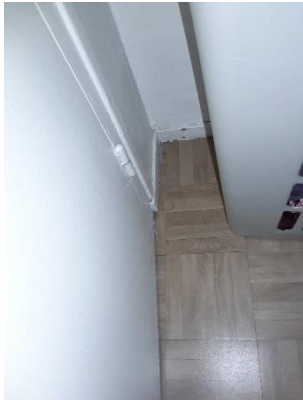
Identification : P041 (Fr2)
Pièce et étage : sdb lgt 304 R+3
Localisation : Sol
Parties d'ouvrages ou de composants : Revêtements de sols (Dalles de sol)
Descriptif Laboratoire : Colle bitumineuse noire en faible quantité avec poussières non séparable + ragréage gris
Résultat (justification) : Amiante détecté (RESULTAT ANALYSE)

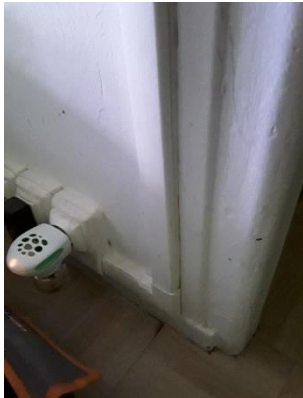
Identification : P044
Pièce et étage : Séjour lgt 304 R+3
Localisation : Mur A
Parties d'ouvrages ou de composants : Murs et cloisons maçonnés (Enduits de lissage)
Descriptif Laboratoire : Peintures multiples non séparable + enduit plâtreux blanc en vrac avec poussières
Résultat (justification) : Amiante non détectée (RESULTAT ANALYSE)

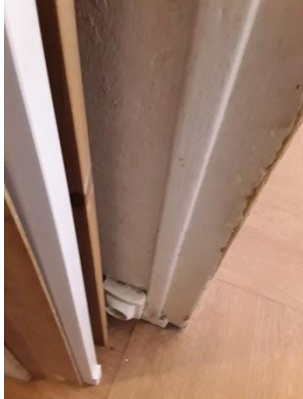
Identification : P058
Pièce et étage : Entrée Igt 203 R+1
Localisation : Mur C
Parties d'ouvrages ou de composants : Murs et cloisons maçonnés (Enduits de lissage)
Descriptif Laboratoire : Peintures multiples non séparable + matériau plâtreux blanc en vrac avec poussières
Résultat (justification) : Amiante non détectée (RESULTAT ANALYSE)
