Rapport de repérage des matériaux et produits contenant de l'amiante avant réalisation de travaux dans un immeuble bâti

Bâtiment N°10
10 AVENUE DE ROTHSCHILD

77400 LAGNY SUR MARNE

Date du rapport : 16/07/2020

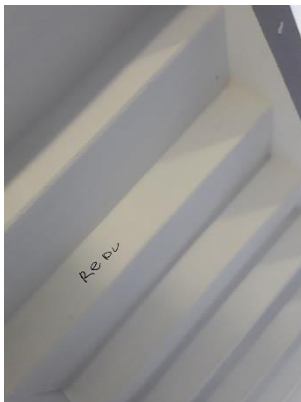
Identification : P006
Pièce et étage : sdb lgt 103 R+3
Localisation : Plafond
Parties d'ouvrages ou de composants : Plafonds (Enduits à base de plâtre projetés, lissés ou talochés)
Descriptif Laboratoire : Peintures multiples non séparable + enduit gris en faible quantité en vrac non séparable
Résultat (justification) : Amiante non détectée (RESULTAT ANALYSE)

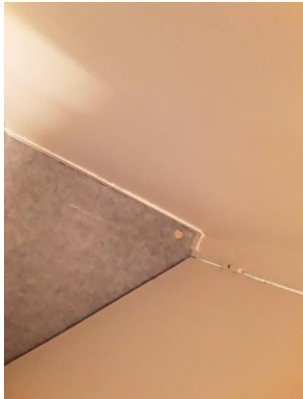
Identification : P033
Pièce et étage : Couloir Igt 201 R+1
Localisation : Mur B
Parties d'ouvrages ou de composants : Murs et cloisons maçonnés (Enduits de lissage)
Descriptif Laboratoire : Peintures multiples non séparable + enduit beige en vrac avec poussières
Résultat (justification) : Amiante non détectée (RESULTAT ANALYSE)

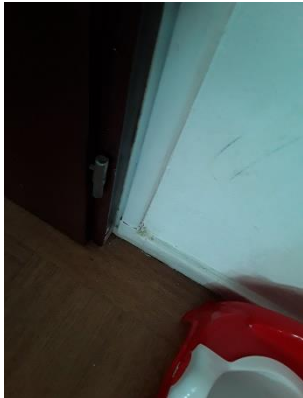
Identification : P036
Pièce et étage : Sdb lgt 201 R+1
Localisation : Mur C
Parties d'ouvrages ou de composants : Murs et cloisons maçonnés (Enduits de lissage)
Descriptif Laboratoire : Peintures multiples non séparable + matériau compact gris avec poussières
Résultat (justification) : Amiante non détectée (RESULTAT ANALYSE)

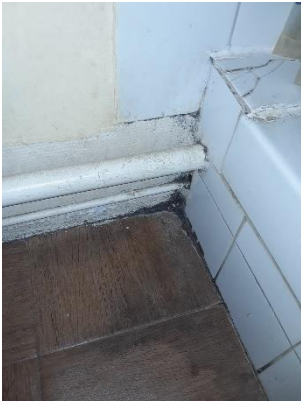
Identification : P037
Pièce et étage : Sdb lgt 201 R+1
Localisation : Mur A
Parties d'ouvrages ou de composants : Murs et cloisons maçonnés (Enduits de lissage)
Descriptif Laboratoire : Peintures multiples non séparable + enduit plâtreux blanc en vrac avec poussières
Résultat (justification) : Amiante non détectée (RESULTAT ANALYSE)

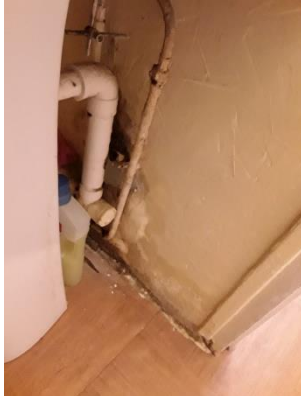
Identification : P038
Pièce et étage : sdb lgt 201 R+2
Localisation : Plafond
Parties d'ouvrages ou de composants : Plafonds (Enduits à base de plâtre projetés, lissés ou talochés)
Descriptif Laboratoire : Peintures multiples non séparable + enduit plâtreux blanc en vrac avec poussières
Résultat (justification) : Amiante non détectée (RESULTAT ANALYSE)

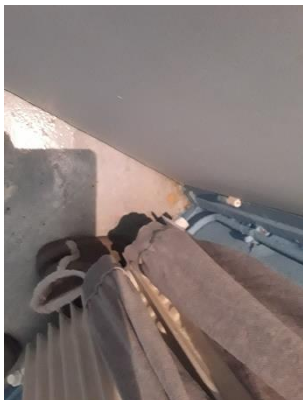
Identification : P051
Pièce et étage : couloir lgt 401 R+4
Localisation : Plafond
Parties d'ouvrages ou de composants : Plafonds (Enduits à base de plâtre projetés, lissés ou talochés)
Descriptif Laboratoire : Peintures multiples non séparable + enduit plâtreux blanc en vrac avec poussières
Résultat (justification) : Amiante non détectée (RESULTAT ANALYSE)

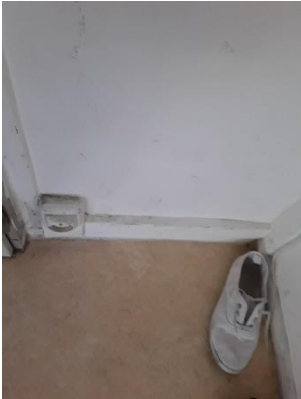
Identification : P054 (Fr1)
Pièce et étage : sdb lgt 301 R+3
Localisation : Sol
Parties d'ouvrages ou de composants : Revêtements de sols (Dalles de sol)
Descriptif Laboratoire : Revêtement cassant beige
Résultat (justification) : Amiante non détectée (RESULTAT ANALYSE)

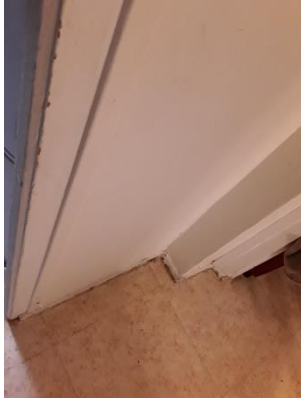
Identification : P059
Pièce et étage : Séjour Igt 301 R+1
Localisation : Mur E
Parties d'ouvrages ou de composants : Murs et cloisons maçonnés (Enduits de lissage)
Descriptif Laboratoire : Peintures multiples avec couche en toile non séparable + enduit beige en vrac avec poussières
Résultat (justification) : Amiante non détectée (RESULTAT ANALYSE)

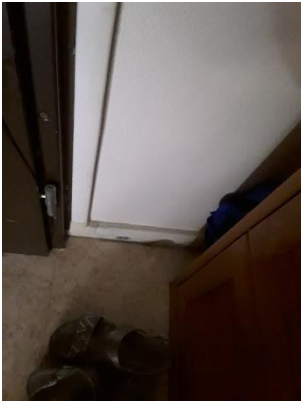
Identification : P060
Pièce et étage : séjour Igt 301 R+3
Localisation : Plafond
Parties d'ouvrages ou de composants : Plafonds (Enduits à base de plâtre projetés, lissés ou talochés)
Descriptif Laboratoire : Peintures multiples non séparable + enduit plâtreux blanc en vrac avec poussières + matériau gris en faible quantité en vrac non séparable
Résultat (justification) : Amiante non détectée (RESULTAT ANALYSE)

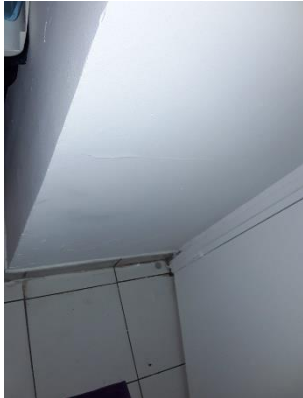
Identification : P062 (Fr1)
Pièce et étage : sdb lgt 302 R+3
Localisation : Sol
Parties d'ouvrages ou de composants : Revêtements de sols (Colles et joints de carrelage)
Descriptif Laboratoire : Carrelage
Résultat (justification) : Amiante non détectée (RESULTAT ANALYSE)

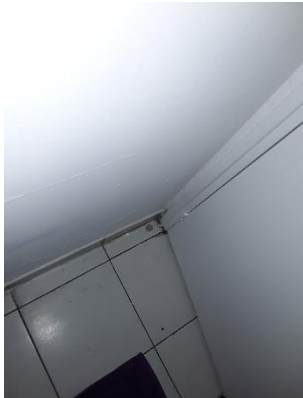
Identification : P063 (Fr1)
Pièce et étage : sdb lgt 204 R+2
Localisation : Sol
Parties d'ouvrages ou de composants : Revêtements de sols (Sous-couches (carton, feutre, -) des revêtements souples)
Descriptif Laboratoire : Revêtement souple beige
Résultat (justification) : Amiante non détectée (RESULTAT ANALYSE)
