Rapport de repérage des matériaux et produits contenant de l'amiante avant réalisation de travaux dans un immeuble bâti

Bâtiment N°8
8 AVENUE DE ROTHSCHILD
77400 LAGNY SUR MARNE

Date du rapport : 16/07/2020

Référence du dossier : 2020
4582_2020 4579_AV

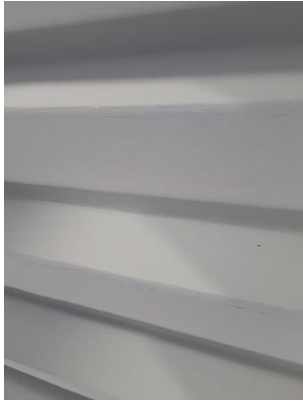
| Identification : P009 |

| Descriptif Laboratoire : Peintures multiples non séparable + enduit gris en vrac non séparable |
| Résultat (justification) : Amiante non détectée (RESULTAT ANALYSE) |

| Pièce et étage : Cage d'escalier 2 R+3 |

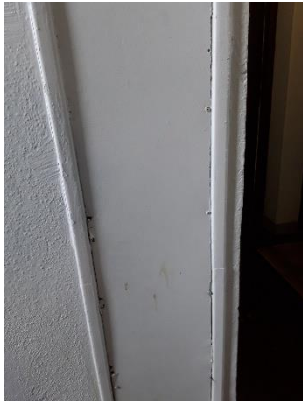
Identification : P011

| Descriptif Laboratoire : Peintures multiples en faible quantité en vrac |
| Résultat (justification) : Amiante non détectée (RESULTAT ANALYSE) |

Pièce et étage : Palier 1 R+1

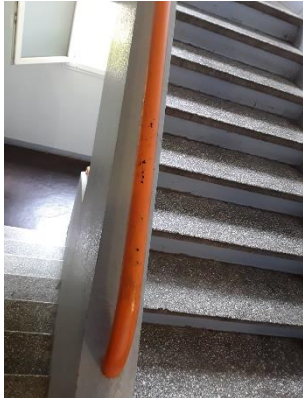
| Identification : P017 |

| Descriptif Laboratoire : Peintures multiples en vrac |
| Résultat (justification) : Amiante non détectée (RESULTAT ANALYSE) |

| Pièce et étage : Circulation 2 bâtiment 8 RC |

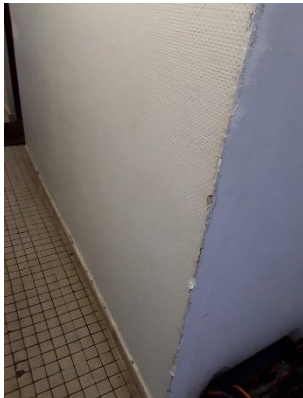
Identification : P020

| Descriptif Laboratoire : Peintures multiples en faible quantité avec couche en toile non séparable + enduit plâtreux blanc en vrac avec couche en papier non séparable |
| Résultat (justification) : Amiante non détectée (RESULTAT ANALYSE) |

Pièce et étage : Circulation 1 bâtiment 8 RC

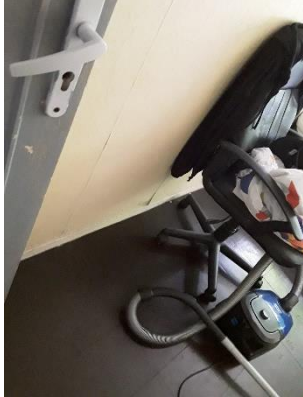
| Identification : P030 |

| Descriptif Laboratoire : Peinture non séparable + matériau gris en vrac hétérogène |
| Résultat (justification) : Amiante non détectée (RESULTAT ANALYSE) |

| Pièce et étage : Séjour lgt 002 RC |

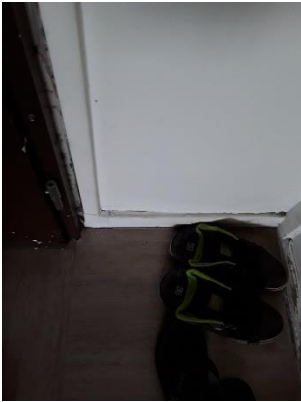
Identification : P034

Descriptif Laboratoire : Peinture non séparable + matériau plâtreux blanc

Résultat (justification) : Amiante non détectée (RESULTAT ANALYSE)

Pièce et étage : Dégagement lgt 101 R+1

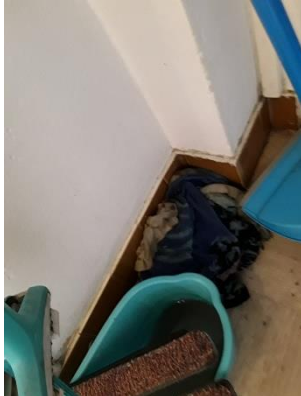
Identification : P035

Descriptif Laboratoire : Peintures multiples non séparable + matériau gris en vrac hétérogène

Résultat (justification) : Amiante non détectée (RESULTAT ANALYSE)

Pièce et étage : Cuisine lgt 101 R+1

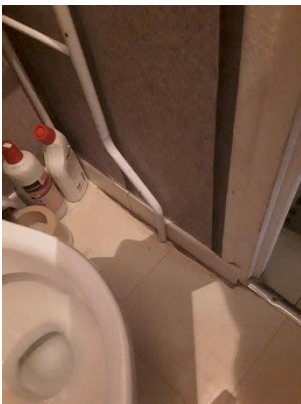
| Identification : P042 |

| Descriptif Laboratoire : Peintures multiples non séparable + matériau gris en vrac |
| Résultat (justification) : Amiante non détectée (RESULTAT ANALYSE) |

| Pièce et étage : entree lgt 202 R+2 |

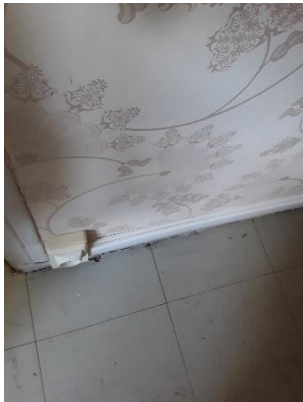
| Identification : P045 |

| Descriptif Laboratoire : Peinture non séparable + matériau plâtreux blanc |
| Résultat (justification) : Amiante non détectée (RESULTAT ANALYSE) |

| Pièce et étage : sdb Igt 202 R+2 |

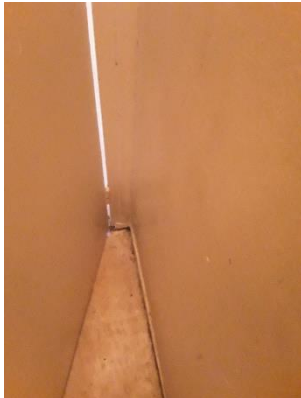
Identification : P048

Descriptif Laboratoire : Revêtement souple beige

Résultat (justification) : Amiante non détectée (RESULTAT ANALYSE)

Pièce et étage : entree lgt 203 R+2

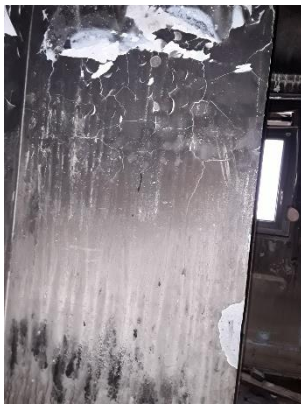
| Identification : P053 (Fr1) |

| Descriptif Laboratoire : Peintures multiples non séparable + matériau plâtreux blanc |
| Résultat (justification) : Amiante non détectée (RESULTAT ANALYSE) |

| Pièce et étage : sdb lgt 304 R+3 |

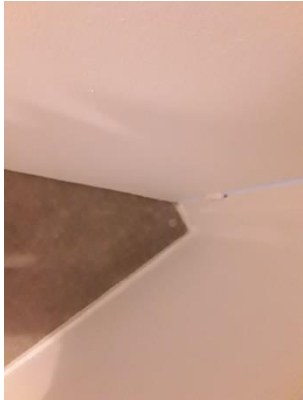
| Identification : P061 (Fr2) |

| Descriptif Laboratoire : Revêtement souple beige |
| Résultat (justification) : Amiante non détectée (RESULTAT ANALYSE) |

| Pièce et étage : sdb lgt 102 R+1 |

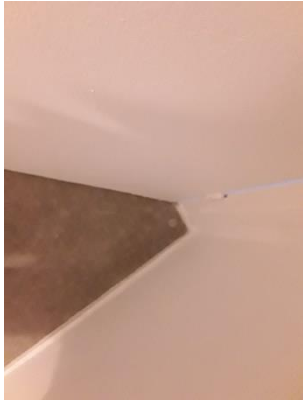
| Identification : P061 (Fr3) |

| Descriptif Laboratoire : Matériau compact gris |
| Résultat (justification) : Amiante non détectée (RESULTAT ANALYSE) |

| Pièce et étage : sdb lgt 102 R+1 |
