Rapport de repérage des matériaux et produits contenant de l'amiante avant réalisation de travaux dans un immeuble bâti

Bâtiment N°5
5 AVENUE DE ROTHSCHILD
77400 LAGNY SUR MARNE

Date du rapport : 20/07/2020

Référence du dossier : 2020
4582_2020_4579_AV
ROTHSCHLD_REHAB

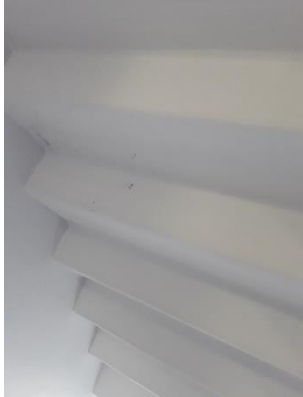
Identification : P009
Pièce et étage : Palier 1 R+1
Localisation : Mur E
Parties d'ouvrages ou de composants : Autres (Enduit)
Descriptif Laboratoire : Peintures multiples non séparable + enduit gris en vrac hétérogène avec poussières
Résultat (justification) : Amiante non détectée (RESULTAT ANALYSE)

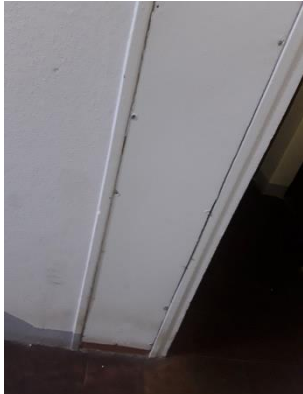
Identification : P014
Pièce et étage : Palier 1 R+1
Localisation : Mur E
Parties d'ouvrages ou de composants : Autres (Enduit)
Descriptif Laboratoire : Peinture non séparable + enduit compact gris en vrac hétérogène avec poussières
Résultat (justification) : Amiante non détectée (RESULTAT ANALYSE)

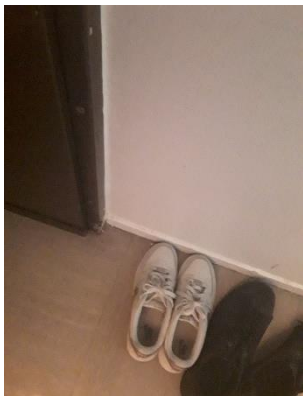
Identification : P023
Pièce et étage : Lgt 102 wc R+1
Localisation : Mur D
Parties d'ouvrages ou de composants : Murs et cloisons maçonnés (Enduits de lissage)
Descriptif Laboratoire : Peintures multiples en vrac non séparable + matériau plâtreux blanc en vrac non séparable
Résultat (justification) : Amiante non détectée (RESULTAT ANALYSE)

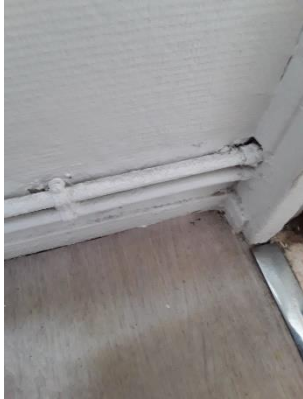
Identification : P057
Pièce et étage : Lgt 303 sdb R+1
Localisation : Mur B
Parties d'ouvrages ou de composants : Murs et cloisons maçonnés (Enduits de lissage)
Descriptif Laboratoire : Peintures multiples en vrac non séparable + matériau plâtreux blanc en vrac non séparable
Résultat (justification) : Amiante non détectée (RESULTAT ANALYSE)

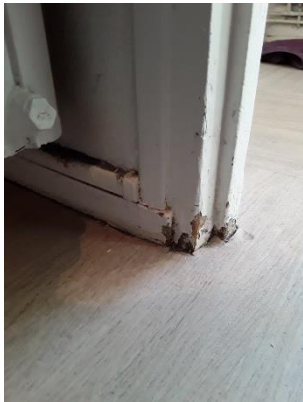
Identification : P059 (Fr1)
Pièce et étage : Igt 303 sdb R+3
Localisation : Sol
Parties d'ouvrages ou de composants : Revêtements de sols (Dalles de sol)
Descriptif Laboratoire : Revêtement souple beige
Résultat (justification) : Amiante non détectée (RESULTAT ANALYSE)
