Rapport de repérage des matériaux et produits contenant de l'amiante avant réalisation de travaux dans un immeuble bâti

Bâtiment N°7
7 AVENUE DE ROTHSCHILD
77400 LAGNY SUR MARNE

Date du rapport : 20/07/2020

Référence du dossier : 2020
4582_2020 4579_AV

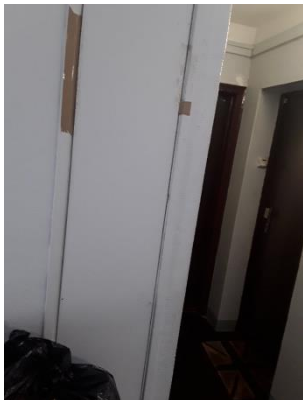
Identification : P004
Pièce et étage : Cage d'escalier 1 R+3
Localisation : Sous face d'escalier
Parties d'ouvrages ou de composants : Autres (Enduit béton)
Descriptif Laboratoire : Peinture en faible quantité non séparable + enduit plâtreux blanc en faible quantité en vrac non séparable + matériau gris en faible quantité non séparable
Résultat (justification) : Amiante non détectée (RESULTAT ANALYSE)

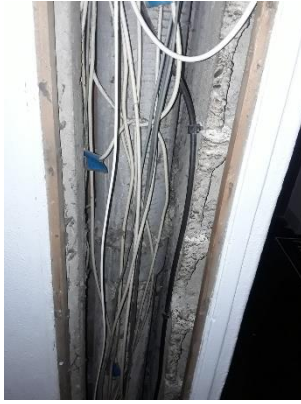
Identification : P011 (Fr1)

Descriptif Laboratoire : Matériau compact gris avec fibres visibles + matériau compact gris hétérogène avec poussières non séparable

Résultat (justification) : Amiante détecté (RESULTAT ANALYSE)

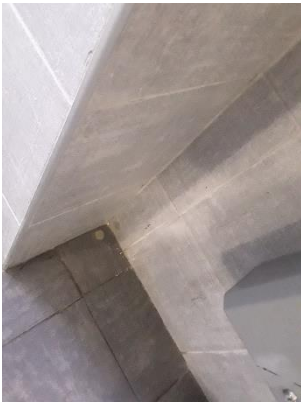
Identification : P019 (Fr1)
Pièce et étage : Hall RC
Localisation : Mur A
Parties d'ouvrages ou de composants : Autres (Colle faïence)
Descriptif Laboratoire : Carrelage
Résultat (justification) : Amiante non détectée (RESULTAT ANALYSE)

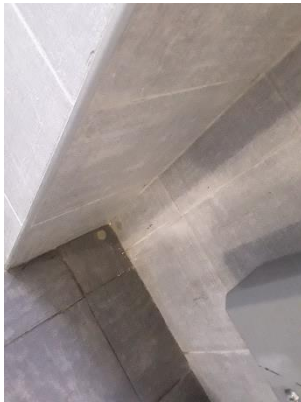
Identification : P019 (Fr2)
Pièce et étage : Hall RC
Localisation : Mur A
Parties d'ouvrages ou de composants : Autres (Colle faïence)
Descriptif Laboratoire : Colle beige
Résultat (justification) : Amiante non détectée (RESULTAT ANALYSE)

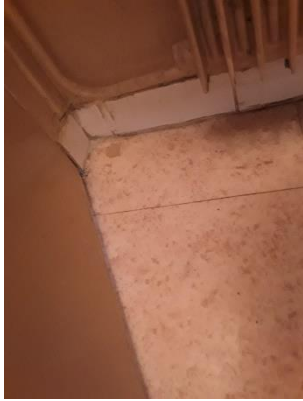
Identification : P041 (Fr1)
Pièce et étage : Lgt 301 sdb R+3
Localisation : Mur B
Parties d'ouvrages ou de composants : Autres (Colle plinthe)
Descriptif Laboratoire : Peinture non séparable + colle beige + matériau compact gris en faible quantité en vrac hétérogène non séparable + matériau blanc non séparable
Résultat (justification) : Amiante non détectée (RESULTAT ANALYSE)

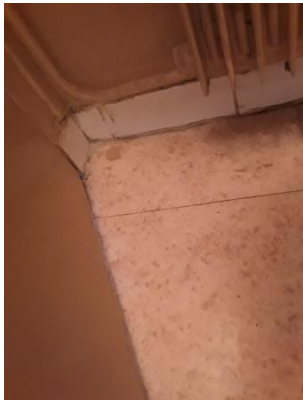
Identification : P041 (Fr2)
Pièce et étage : Lgt 301 sdb R+3
Localisation : Mur B
Parties d'ouvrages ou de composants : Autres (Colle plinthe)
Descriptif Laboratoire : Carrelage
Résultat (justification) : Amiante non détectée (RESULTAT ANALYSE)

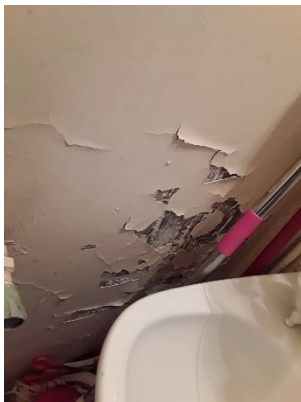
Descriptif Laboratoire : Peintures multiples en vrac non séparable + matériau blanc en faible quantité non séparable

Résultat (justification) : Amiante détecté (RESULTAT ANALYSE)

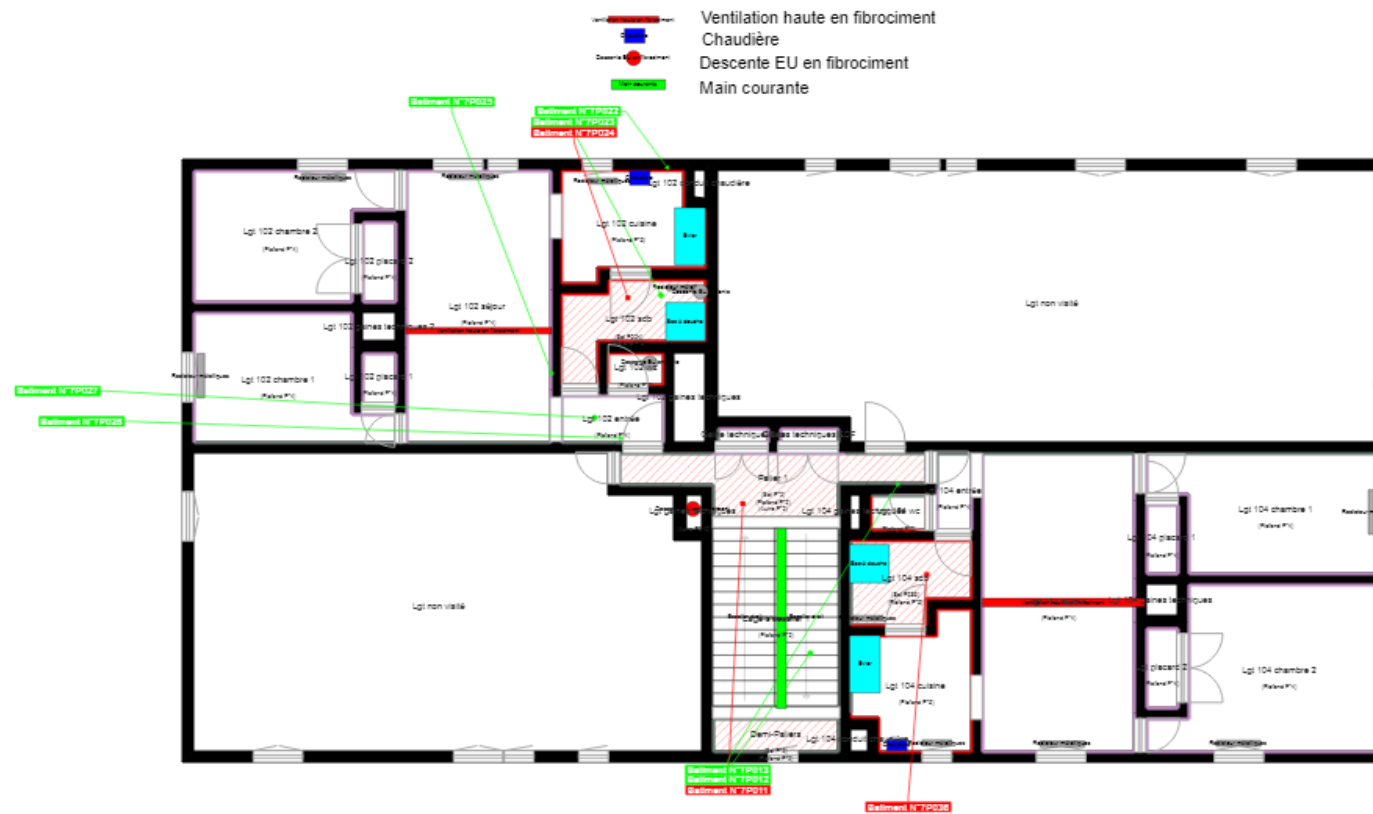
1er étage entrée 7

Sols et plafonds amiantés
