Rapport de mission de repérage des matériaux et produits contenant de l'amiante avant réalisation de travaux

3 AVENUE DE ROTHSCHILD

MODULE 15LAA0404
77400 LAGNY SUR MARNE

RAPPORT N° :	15LAA0404	Laboratoire d'Analyses :	ITGA
Repérage réalisé le :	15/04/2019	Adresse laboratoire :	3 RUE ARMAND HERPIN LACROIX - CS 46537 35065 RENNES CEDEX
Accompagnateur :		Numéro d'accréditation :	1-5967
Par :	Mickaël JULIEN	Organisme d'assurance professionnelle :	AXA France
N° certificat :	CPDI 4129	Adresse assurance :	313 Terrasses de l'Arche 92727 NANTERRE CEDEX
Date d'obtention :	01/01/2017	N° de contrat d'assurance :	10158549604
Organisme certificateur	I.CERT Parc Edonia - Bâtiment G - Rue de la Terre Victoria - 35760 SAINT-GREGOIRE	Date de validité :	31/12/2019

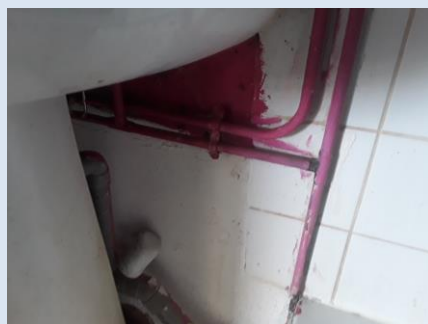
EMPLACEMENT

PRELEVEMENT : 15LAA0404P009			
NOM DU CLIENT	NUMERO DU DOSSIER		PIECE OU LOCAL
OPH77	15LAA0404 15/04/2019		Salle de bains (RC)
ELEMENT	DESCRIPTIF DU LABORATOIRE	DATE DE PRELEVEMENT	NOM DE L'OPERATEUR
Peinture	Peintures multiples en vrac	15/04/2019	JULIEN Mickaël
LOCALISATION		RESULTAT	
Réseaux de distribution		Amiante non détecté
