Rapport de mission de repérage des matériaux et produits contenant de l'amiante avant réalisation de travaux

3 AVENUE DE ROTHSCHILD

77400 LAGNY SUR MARNE

RAPPORT N° :	15LAA0404	Laboratoire d'Analyses :	ITGA
Repérage réalisé le :	29/11/2018	Adresse laboratoire :	3 RUE ARMAND HERPIN LACROIX - CS 46537 35065 RENNES CEDEX
Accompagnateur :		Numéro d'accréditation :	1-5967
Par :	Guillaume ROGEZ	Organisme d'assurance professionnelle :	AXA France
N° certificat :	8073002	Adresse assurance :	313 Terrasses de l'Arche 92727 NANTERRE CEDEX
Date d'obtention :	09/10/2017	N° de contrat d'assurance :	10063271004
Organisme certificateur	BUREAU VERITAS 60 Avenue du General de Gaulle - Immeuble Le Guillaumet - 92046 PARIS LA DEFENSE	Date de validité :	31/12/2018

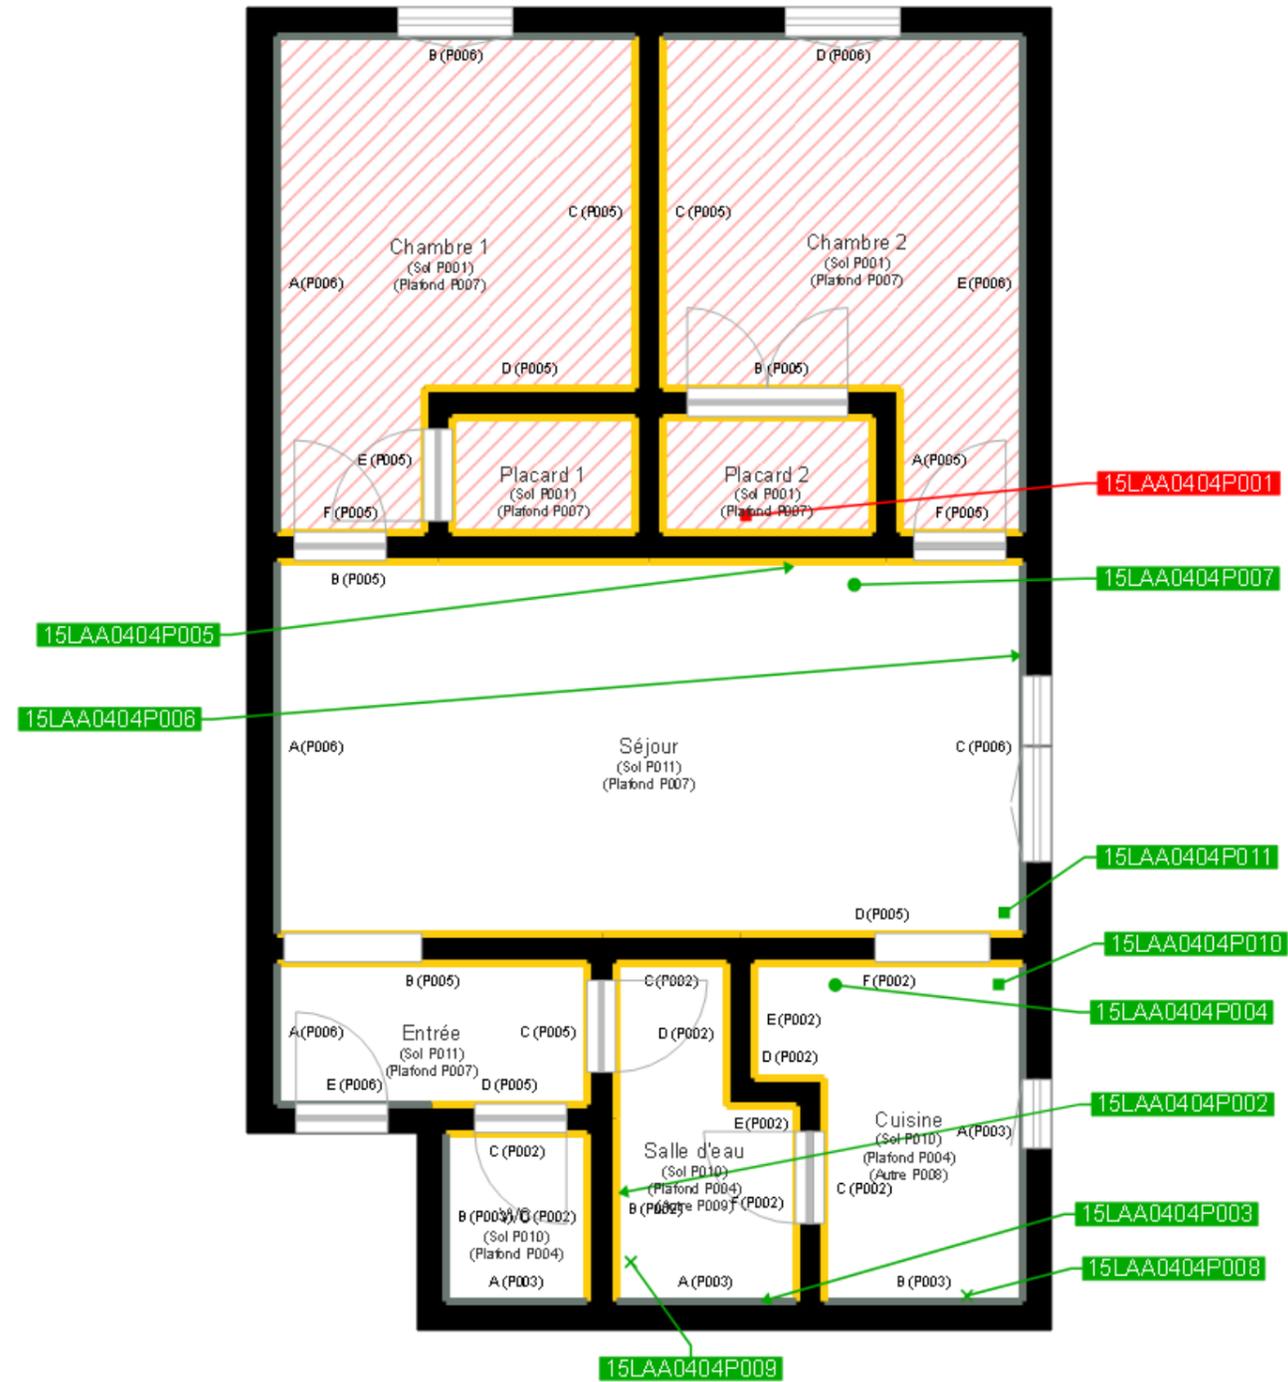
PIECE	ETAGE	ELEMENTS	DESRIPTIF LABORATOIRE	REPERAGE	Echantillon	METHODE	ETAT	RESULTAT
Placard 2	RC	Dalle de sol	Dalle dure cassante noire	Sol	15LAA0404P001	RESULTAT ANALYSE	BON ETAT	Fr1:Amiante détecté (Chrysotile)
Placard 2	RC	Dalle de sol	Colle bitumineuse noire + ragréage rose en faible quantité non séparable	Sol	15LAA0404P001	RESULTAT ANALYSE	BON ETAT	Fr2:Amiante détecté (Chrysotile)
Chambre 2	RC	Dalle de sol	Dalle dure cassante noire	Sol	15LAA0404P001	ZPSO	BON ETAT	Fr1:Amiante détecté (Chrysotile)
Chambre 2	RC	Dalle de sol	Colle bitumineuse noire + ragréage rose en faible quantité non séparable	Sol	15LAA0404P001	ZPSO	BON ETAT	Fr2:Amiante détecté (Chrysotile)
Placard 2	RC	Dalle de sol	Dalle dure cassante noire	Sol	15LAA0404P001	ZPSO	BON ETAT	Fr1:Amiante détecté (Chrysotile)
Placard 2	RC	Dalle de sol	Colle bitumineuse noire + ragréage rose en faible quantité non séparable	Sol	15LAA0404P001	ZPSO	BON ETAT	Fr2:Amiante détecté (Chrysotile)

Chambre 1	RC	Dalle de sol	Dalle dure cassante noire	Sol	15LAA0404P001	ZPSO	BON ETAT	Fr1:Amiante détecté (Chrysotile)

PIECE	ETAGE	ELEMENTS	DESRIPTIF LABORATOIRE	REPERAGE	Echantillon	METHODE	ETAT	RESULTAT
Chambre 1	RC	Dalle de sol	Colle bitumineuse noire + ragréage rose en faible quantité non séparable	Sol	15LAA0404P001	ZPSO	BON ETAT	Fr2:Amiante détecté (Chrysotile)
Placard 1	RC	Dalle de sol	Dalle dure cassante noire	Sol	15LAA0404P001	ZPSO	BON ETAT	Fr1:Amiante détecté (Chrysotile)
Placard 1	RC	Dalle de sol	Colle bitumineuse noire + ragréage rose en faible quantité non séparable	Sol	15LAA0404P001	ZPSO	BON ETAT	Fr2:Amiante détecté (Chrysotile)
