Rapport de mission de repérage des matériaux et produits contenant de l'amiante avant réalisation de travaux

Norme NF X 46-020 V .2017

5 AV DE ROTHSCHILD

RAPPORT N° :	15LAB0204	Laboratoire d'Analyses :	ITGA
Repérage réalisé le :	09/01/2020	Adresse laboratoire :	3 RUE ARMAND HERPIN LACROIX - CS 46537 35065 RENNES CEDEX
Accompagnateur :		Numéro d'accréditation :	1-5967
Par :	Lionel HOZE	Organisme d'assurance professionnelle :	AXA France
N° certificat :	C041-SE09-2017	Adresse assurance :	313 Terrasses de l'Arche 92727 NANTERRE CEDEX
Date d'obtention :	07/11/2017	N° de contrat d'assurance :	10158549604
Organisme certificateur	Qualit'Compétences Certifications 16 rue Villas - 57100 THIONVILLE	Date de validité :	31/12/2019

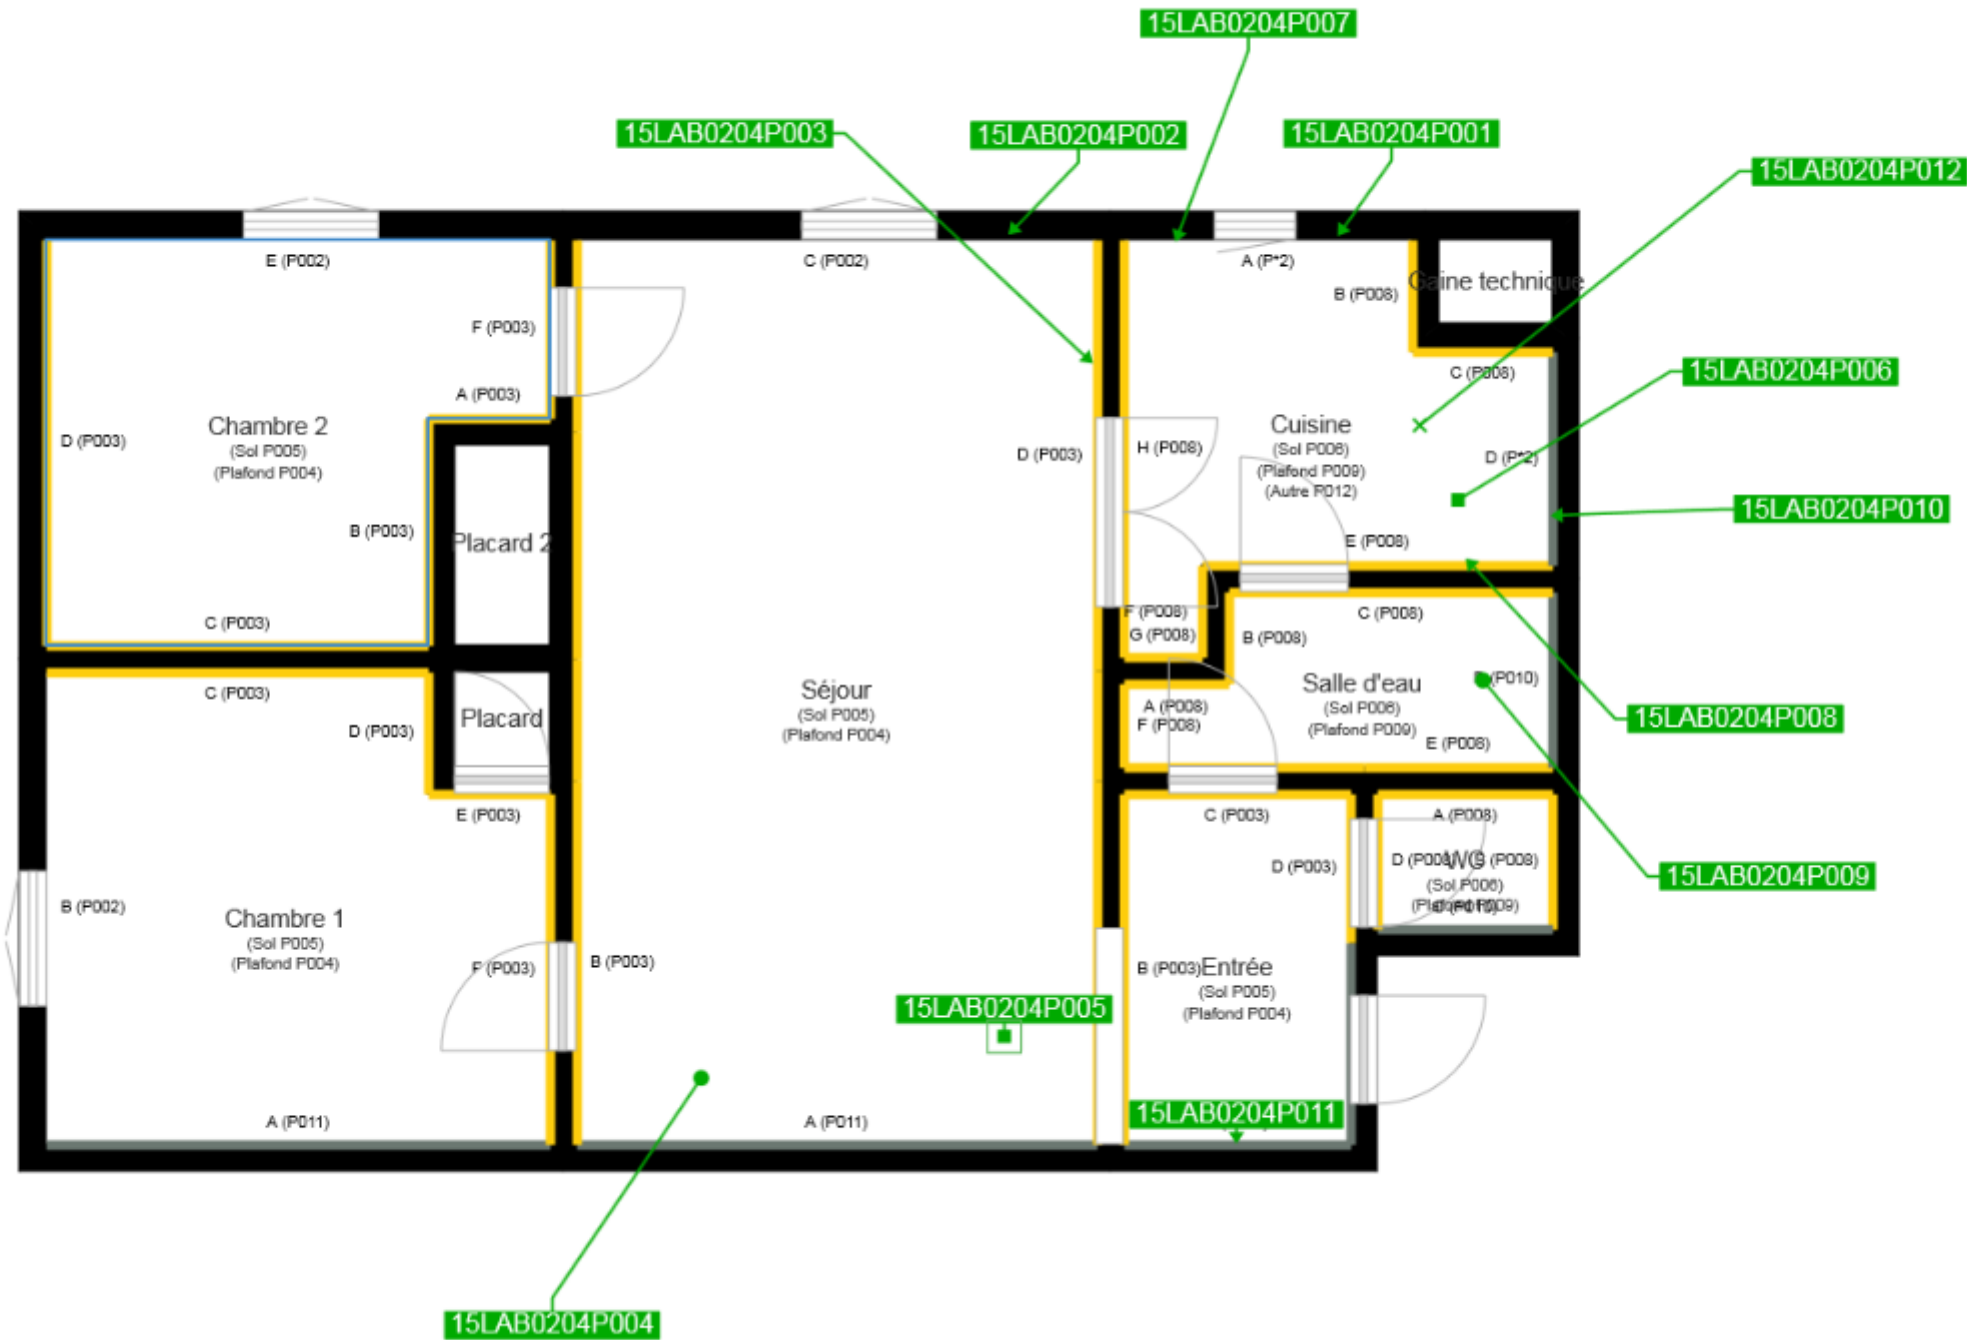
PLANCHE DE REPÉRAGE	Zone : R+2	Vue de dessus
Auteur : HOZE Lionel	Bien : 15LAB0204 - 4 5 AV DE ROTHSCHILD 77400 LAGNY SUR MARNE	Chaque support/équipement identifié a fait l'objet d'un sondage par le technicien
