## Rapport de mission de repérage des matériaux et produits contenant de l'amiante avant réalisation de travaux

Norme NF X 46-020 V .2017

5 AVENUE DE ROTHSCHILD

77400 LAGNY SUR MARNE

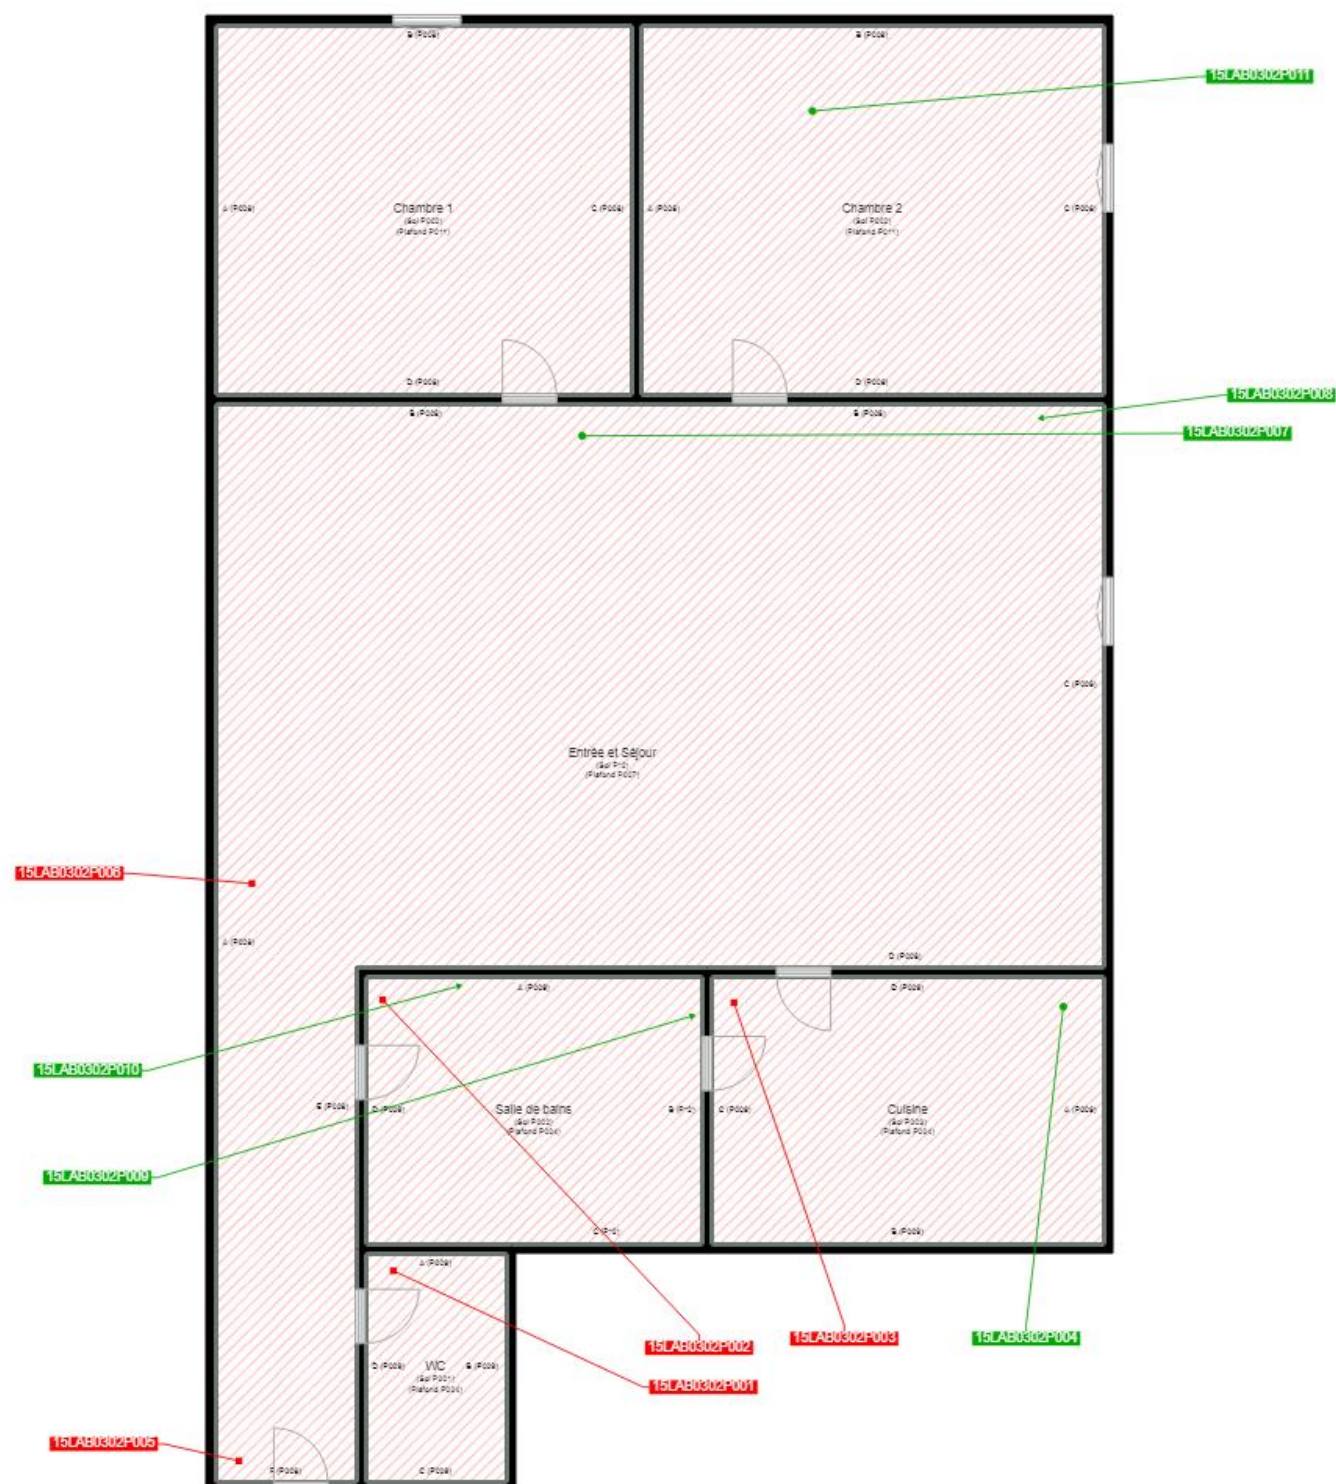
<b>PLANCHE DE REPÉRAGE</b>	Zone : Rez de chaussée	Vue de dessus
Auteur : TAVARES Serge	Bien : 15LAB0302 - 2 5 AVENUE DE ROTHSCHILD 77400 LAGNY SUR MARNE	Chaque support/équipement identifié a fait l'objet d'un sondage par le technicien
