Rapport de mission de repérage des matériaux et produits contenant de l'amiante avant réalisation de travaux

Norme NF X 46-020 V .2017

8 AV DE ROTHSCHILD

RAPPORT N° :	15LAD0304	Laboratoire d'Analyses :	ITGA
Repérage réalisé le :	08/10/2019	Adresse laboratoire :	3 RUE ARMAND HERPIN LACROIX - CS 46537 35065 RENNES CEDEX
Accompagnateur :		Numéro d'accréditation :	1-5967
Par :	Lyes IZABACHENE	Organisme d'assurance professionnelle :	AXA France
N° certificat :	1378	Adresse assurance :	313 Terrasses de l'Arche 92727 NANTERRE CEDEX
Date d'obtention :	03/09/2015	N° de contrat d'assurance :	10158549604
Organisme certificateur	CEBTP ZAC La Clef Saint Pierre - 12 Avenue Gay Lussac - 78990 ELANCOURT	Date de validité :	31/12/2019

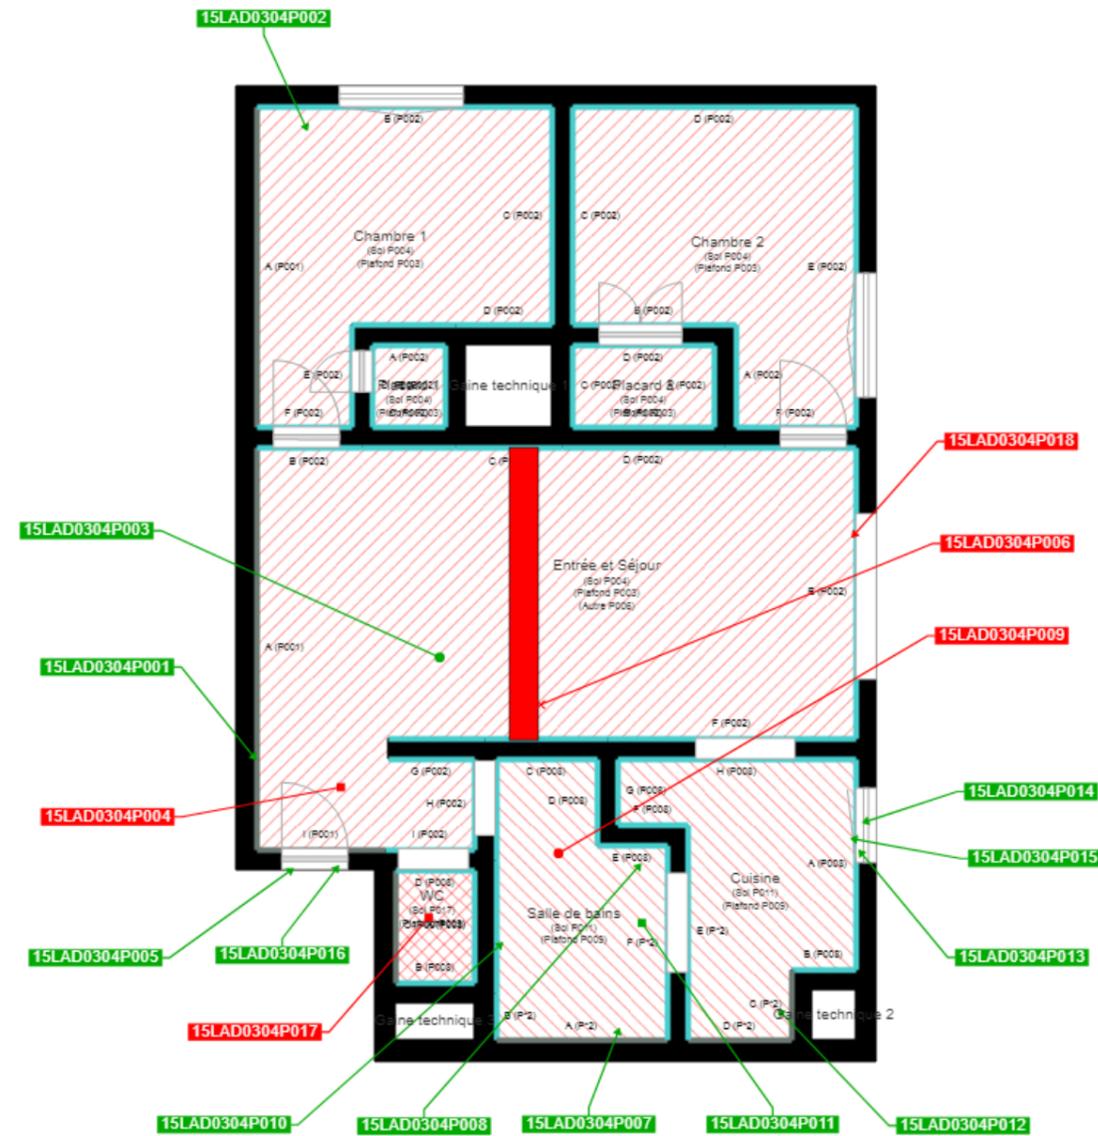
Conduit de ventilation

Entrée et Séjour	R+3	Conduit	Matériau compact beige avec fibres visibles + peinture non séparable	Conduits	15LAD0304P006	RESULTAT ANALYSE	DEGRADATION PARTIELLE	Amiante détecté (Chrysotile)
