Rapport de mission de repérage des matériaux et produits contenant de l'amiante avant réalisation de travaux

Référence : RAAT_15LAF0304

Bien : Appartement

Adresse : 10 avenue De Rothschild
77400 LAGNY-SUR-MARNE

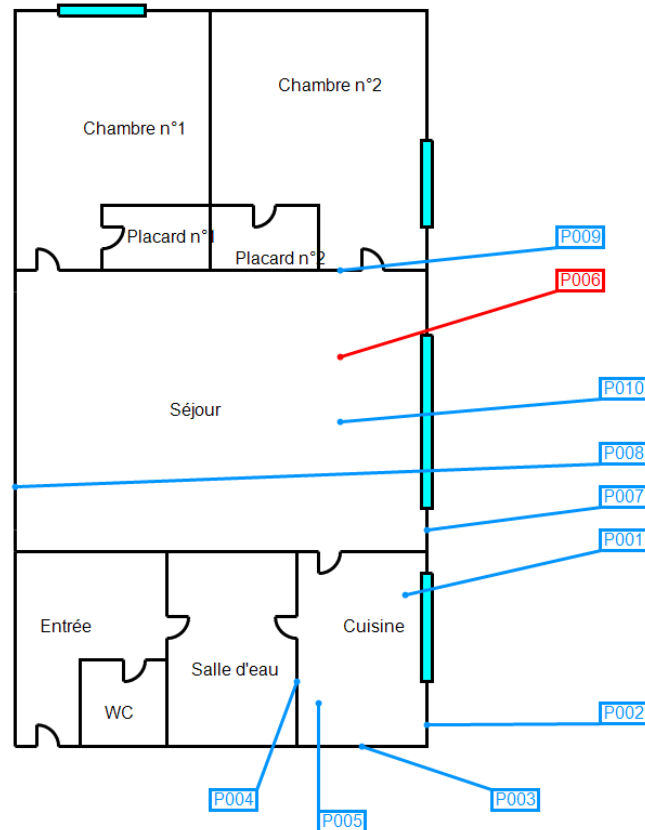
Planche de repérage

Client :	HABITAT 77 OPH DE SEINE ET	Titre :	Localisation prélèvement	
N° dossier :	RAAT_15LAF0304	Adresse :	Bâtiment 10 avenue De Rothschild 77400 LAGNY-SUR-MARNE	
N° planche :	1/2			Version : 0
Type :	Croquis			
Date :	21/07/2021	Localisation / Bâtiment :		
Intervenant :	MARTIN Olivier	Niveau :		
Origine du plan :	Cabinet de diagnostics	Commentaire :
