Rapport de mission de repérage des matériaux et produits contenant de l'amiante avant réalisation de travaux

Référence : RAAT_15LAF0402

Le 18/05/2021

Adresse : 10 avenue de ROTHSCHILD 77400 LAGNY-SUR-MARNE

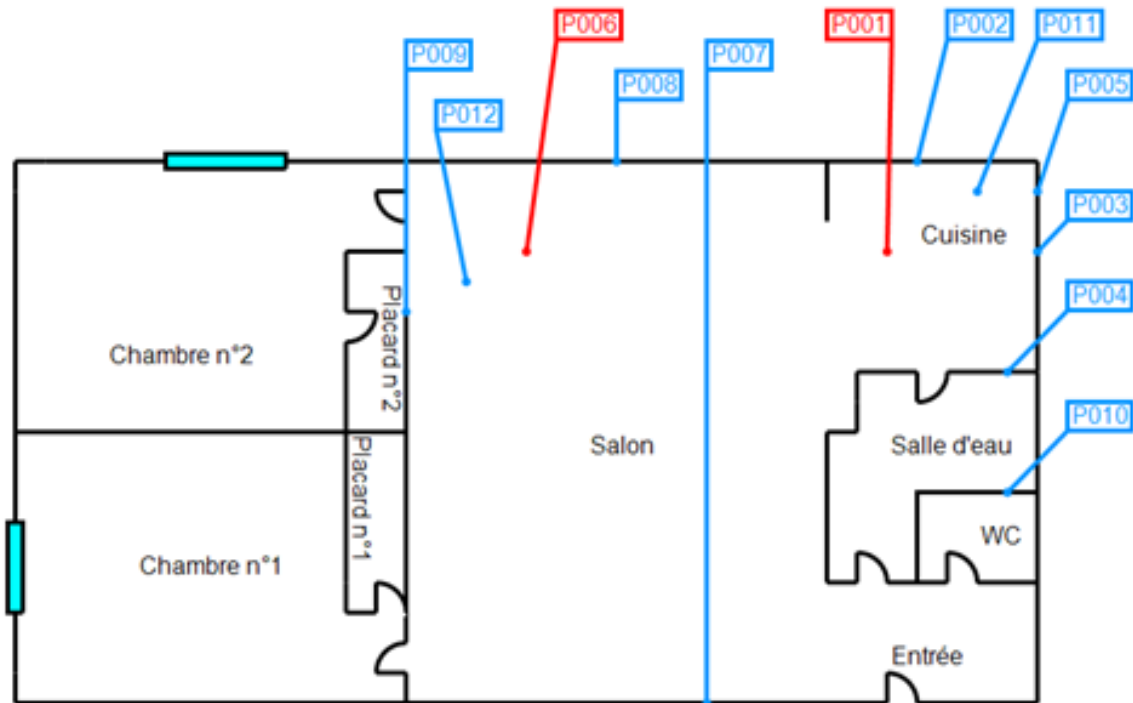
Planche de repérage

Client :	HABITAT 77 OPH DE SEINE DE	Titre :	Localisation prélevement	
N° dossier :	RAAT_15LAF0402	Adresse :	Bâtiment 10 avenue ROTHSCHILD 77400 LAGNY-SUR-MARNE	
N° planche :	1/2			Version : 0
Type :	Croquis			
Date :	03/06/2021	Localisation / Bâtiment :		
Intervenant :	MARTIN Olivier	Niveau :		
Origine du plan :	Cabinet de diagnostics	Commentaire :
