Rapport de mission de repérage des matériaux et produits contenant de l'amiante avant démolition (liste C).

Rapport : 2015-09-026 MDF DOCTEUR ROUX OPH77

Adresse : 16 bd du Docteur Roux
77002 MELUN

Zone ou partie de la structure à démolir : Une maison d'habitation comprenant deux logements + deux garages

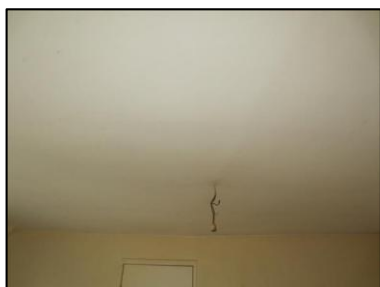
Photo N° 10 ECH-N°008 Rdc - Cuisine Plafond Polystyrène + plâtre + peinture

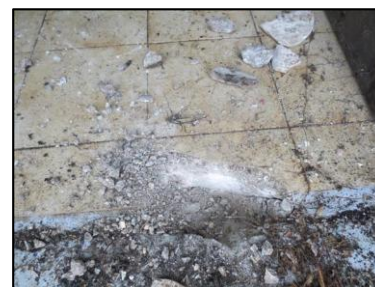
Photo N° 13 ECH-N°002 Rdc - Cuisine Plancher Béton

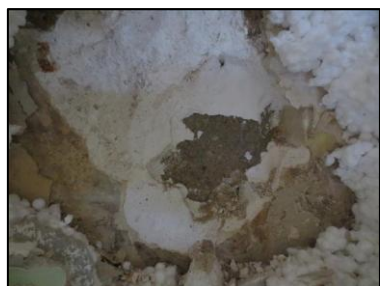
N° éch. Labo / Client	Identification client	Description de l'échantillon			Nb de prépa.	Résultat	Type de fibre
		Matière	Aspect	Couleur			
E 14272315 4	Béton + plâtre + peinture Mur face cuisine RdC Photo 14	**Béton +Plâtre +Peinture +Peinture	Dur Dur/Bffritable Dur/Bffritable Souple	Gris Blanc Multicolore Vert	1	Non Détecté	
E 14272415 5	Béton + plâtre + peinture Mur droit cuisine RdC Photo 15	**Béton +Plâtre +Peinture	Dur Dur/Bffritable Dur/Bffritable	Gris Blanc Beige	1	Non Détecté	
E 14272515 6	Béton + plâtre + peinture Mur gauche cuisine RdC Photo 16	**Béton +Plâtre +Carton +Peinture	Dur Dur/Bffritable Fibreux/Souple Dur/Bffritable	Gris Blanc Marron Multicolore	1	Non Détecté

Photo N° 14 ECH-N°004 Rdc - Cuisine Mur face Béton + plâtre + peinture

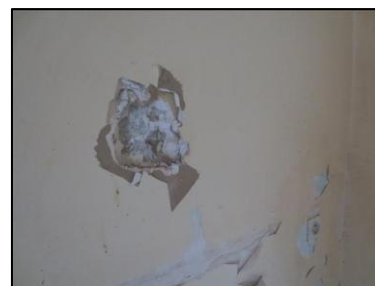
Photo N° 16 ECH-N°006 Rdc - Cuisine Mur gauche Béton + plâtre + peinture

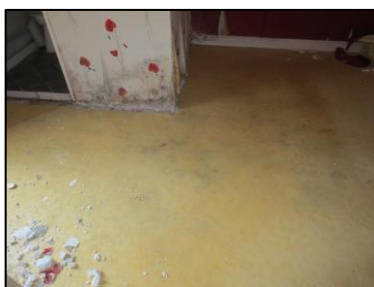
Photo N° 18 ECH-N°012 REVETEMENT DE SOL Rdc - Salle 1 Plancher Béton + colle + linoléum

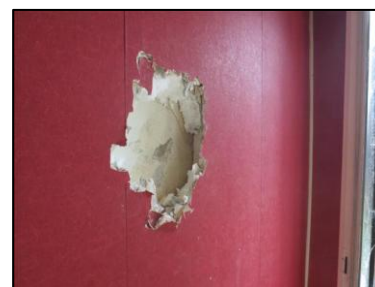
Photo N° 19 ECH-N°013 Rdc - Salle 1 Mur entrée Béton + plâtre + polystyrène + peinture

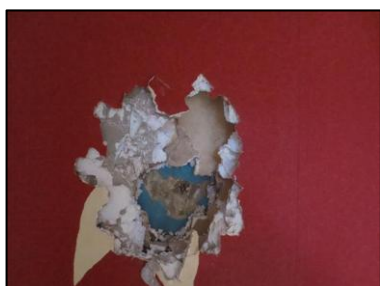
Photo N° 20 ECH-N°014 Rdc - Salle 1 Mur droite Béton + plâtre + polystyrène + peinture

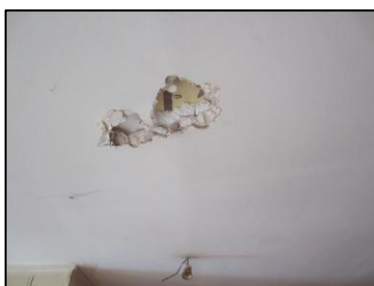
Photo N° 21 ECH-N°015 Rdc - Salle 1 Plafond Plâtre + papier peint + peinture

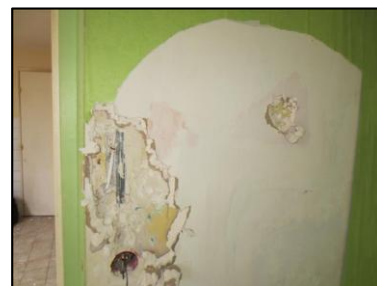
Photo N° 25 ECH-N°019 Rdc -
Salle 2 Murs Plâtre + papier peint
+ peinture

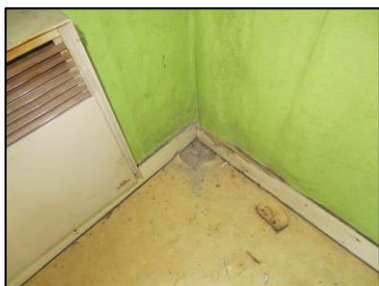
N° éch. Labo / Client	Identification client	Description de l'échantillon			Nb de prépa.	Résultat	Type de fibre
		Matière	Aspect	Couleur			
E 14278915 20	Béton + colle + linoléum Sol salle 2 RdC Photo 26	**Linoléum	Fibreux/Souple	Jaune	1	Non Détecté	
		+Colle	Souple	Jaune			
		+Ragréage	Dur/Bffritable	Gris			
		+Ragréage	Dur/Bffritable	Gris			
		+Matériau	Dur/Bffritable	Blanc			
		+Béton	Dur	Gris

Photo N° 26 ECH-N°020
REVETEMENT DE SOL Rdc -
Salle 2 Plancher Béton + colle +
linoléum

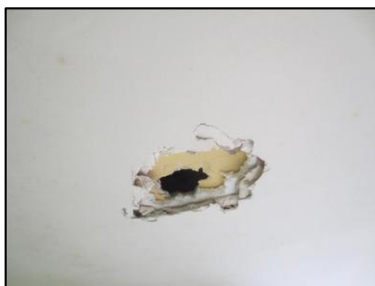
N° éch. Labo / Client	Identification client	Description de l'échantillon			Nb de prépa.	Résultat	Type de fibre
		Matière	Aspect	Couleur			
E 14295415 ⁽¹⁾ 21	Plâtre + polystyrène + peinture Plafond salle 2 Rdc Photo 27	**Polystyrène +Plâtre +Peinture +Carton +Carton	Souple Dur/Bffritable Dur/Bffritable Fibreux/Souple Fibreux/Bffrit	Blanc Blanc Multicolore Marron Blanc	1	Non Détecté	
E 14295615 22	Mastic Porte salle 2 Rdc Photo 28	Mastic	Dur	Beige/Blanc	1	Non Détecté	
E 14295715 23	Béton + colle + linoléum Sol débarras Rdc Photo 29	**Linoléum +Colle +Béton +Matériau +Matériau	Fibreux/Souple Souple Dur Dur/Bffritable Fibreux/Bffrit	Beige Jaune Gris Blanc Gris	1	Non Détecté

Photo N° 27 ECH-N°021 Rdc -
Salle 2 Plafond Polystyrène +
plâtre + peinture

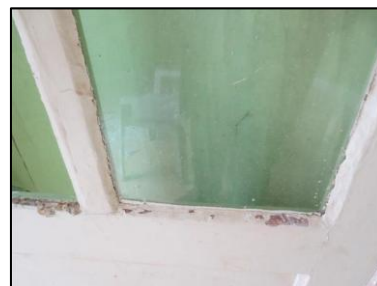
Photo N° 28 ECH-N°022 Rdc -
Salle 2 Joint - Porte Mastic

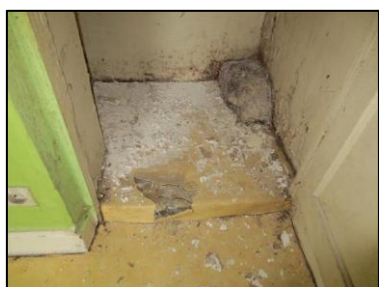
Photo N° 29 ECH-N°023
REVETEMENT DE SOL Rdc -
Débarras Plancher Béton + colle +
linoléum

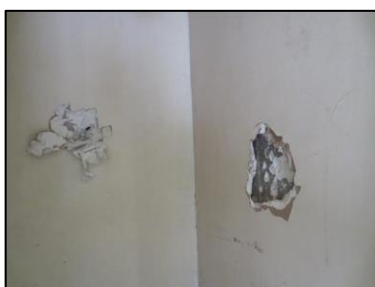
N° éch. Labo / Client	Identification client	Description de l'échantillon			Nb de prépa.	Résultat	Type de fibre
		Matière	Aspect	Couleur			
E 14295815 24	Plâtre + peinture Mur droite débarras RdC Photo 30	**Carton +Plâtre +Carton +Peinture	Fibreux/Souple Dur/Bffritable Fibreux/Souple Dur/Bffritable	Marron Blanc Marron Beige/Gris	1	Non Détecté	
E 14295915 25	Plâtre + papier + peinture Plafond cuisine +1 Photo 32	**Plâtre +Carton +Enduit +Peinture	Dur/Bffritable Fibreux/Souple Dur/Bffritable Dur/Bffritable	Blanc Marron Beige Beige	1	Non Détecté	
E 14296115 26	Plâtre + papier + polystyrène + peinture Mur cuisine +1 Photo 34	**Plâtre +Carton +Enduit +Peinture +Polystyrène	Dur/Bffritable Fibreux/Souple Dur/Bffritable Dur/Bffritable Souple	Blanc Marron Blanc Beige Blanc	1	Non Détecté

Photo N° 30 ECH-N°024 Rdc -
Débarras Mur droite Plâtre +
peinture

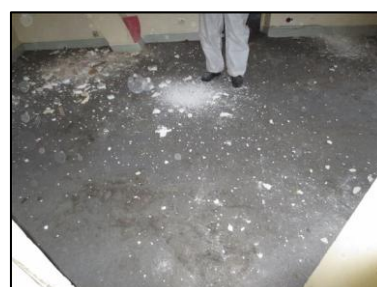
Photo N° 35 ECH-N°028
REVETEMENT DE SOL Salle 1 +1
Plancher Colle moquette

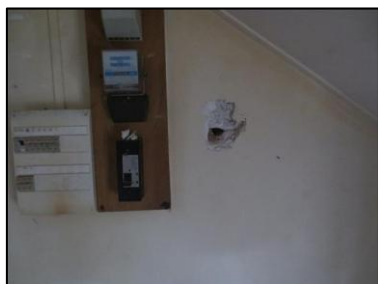
N° éch. Labo / Client	Identification client	Description de l'échantillon			Nb de prépa.	Résultat	Type de fibre
		Matière	Aspect	Couleur			
E 14296515 30	Plâtre + peinture Mur salle 1 +1 Photo 36	**Plâtre	Dur/Bffritable	Beige	1	Non Détecté	
		+Peinture	Dur/Bffritable	Beige			
		+Enduit	Dur/Bffritable	Beige			
		+Peinture	Dur/Bffritable	Multicolore

Photo N° 36 ECH-N°030 Salle 1
+1 Murs Plâtre + peinture

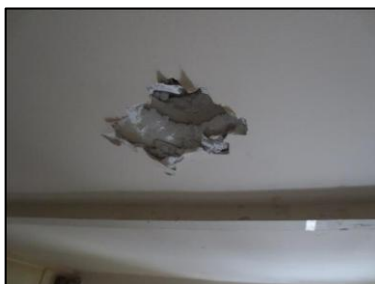
Photo N° 37 ECH-N°029 Salle 1
+1 Plafond Polystyrène + plâtre +
papier peint + peinture

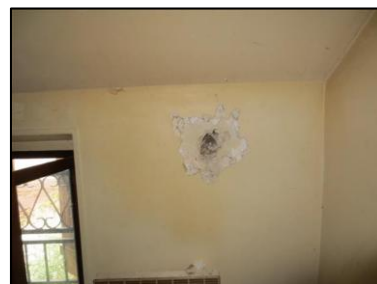
N° éch. Labo / Client	Identification client	Description de l'échantillon			Nb de prépa.	Résultat	Type de fibre
		Matière	Aspect	Couleur			
E 14270515 ⁽¹⁾ 31	Plâtre + papier + peinture Mur droit salle 2 + 1 photo 38	**Plâtre +Carton +Peinture +Plâtre +Peinture +Polystyrène	Dur/Effritable Fibreux/Souple Dur/Effritable Dur/Effritable Dur/Effritable Souple	Blanc Marron Beige Blanc Multicolore Blanc	1	Non Détecté	
E 14270615 32	Colle faïence Allège salle 2 + 1 photo 39	**Colle +Béton +Polystyrène (Traces)	Dur Dur Souple	Gris Gris Blanc	1	Non Détecté

Photo N° 38 ECH-N°031 Salle 2
+1 Mur droite Plâtre + papier peint
+ peinture

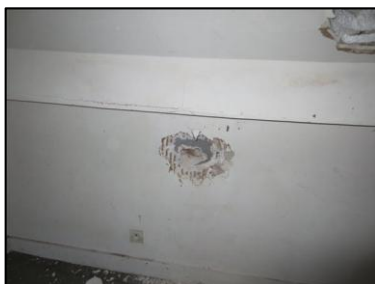
N° éch. Labo / Client	Identification client	Description de l'échantillon			Nb de prépa.	Résultat	Type de fibre
		Matière	Aspect	Couleur			
E 14270715 33	Plâtre + peinture Mur gauche salle 2 + 1 porte 40	**Plâtre	Dur/Bffritable	Beige	1	Non Détecté	
		+Peinture	Dur/Bffritable	Beige			
		+Enduit+Peinture	Dur/Bffritable	Blanc+Gris			
		+Plâtre	Dur/Bffritable	Blanc			
		+Carton	Fibreux/Souple	Marron			
		+Polystyrène	Souple	Blanc			
E 14270915 34	Mortier + plâtre + peinture Mur entrée + 1 photo 41	**Béton	Dur	Gris	1	Non Détecté	
		+Plâtre	Dur/Bffritable	Blanc			
		+Peinture	Dur/Bffritable	Beige			
		+Plâtre	Dur/Bffritable	Blanc			
		+Carton	Fibreux/Souple	Marron			
+Peinture	Dur/Bffritable	Orange

Photo N° 40 ECH-N°033 Salle 2
+1 Mur gauche Plâtre + peinture

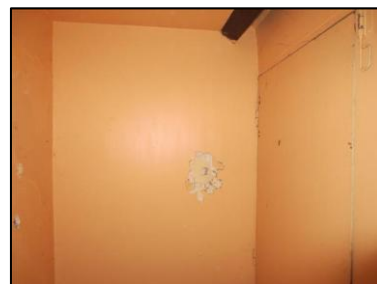
Photo N° 41 ECH-N°034 Entrée
+1 Murs Mortier + plâtre + peinture

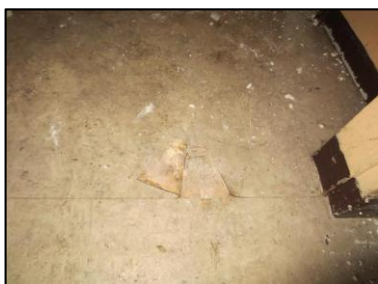
N° éch. Labo / Client	Identification client	Description de l'échantillon			Nb de prépa.	Résultat	Type de fibre
		Matière	Aspect	Couleur			
E 14271015 35	Mortier + colle + linoléum Sol entrée + 1 photo 42	Linoleum +**Colle +Ragréage +Matériaux (Traces) +Peinture (Traces) +Béton	Fibreux/Souple Souple Dur/Bffritable Dur/Bffritable Dur/Bffritable Dur	Beige/Gris Jaune Marron Blanc Bleu Gris	1	Non Détecté	
E 14271115 36	Colle faïence marron Mur salle d'eau + 1 photo 43	Colle	Dur	Beige	1	Non Détecté	
E 14271215 37	Colle faïence blanche Mur salle d'eau + 1 photo 44	**Colle +Enduit	Dur Dur/Bffritable	Beige Blanc	1	Non Détecté

Photo N° 42 ECH-N°035
REVETEMENT DE SOL Entrée +1
Plancher Mortier + colle + linoléum

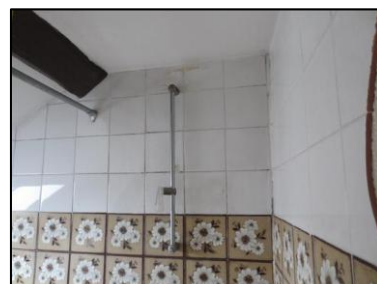
Photo N° 44 ECH-N°037
Salle d'eau +1 Murs Colle faïence
blanche

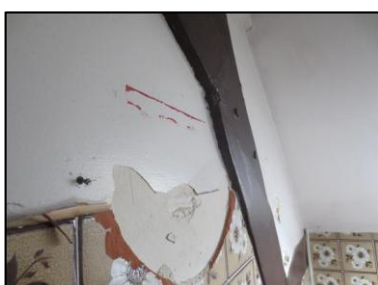
N° éch. Labo / Client	Identification client	Description de l'échantillon			Nb de prépa.	Résultat	Type de fibre
		Matière	Aspect	Couleur			
E 14271315 38	Plâtre + peinture Mur salle d'eau + 1 photo 45	**Plâtre +Peinture +Enduit	Dur/Bffritable Dur/Bffritable Dur/Bffritable	Blanc Beige/Blanc Blanc	1	Non Détecté	
E 14271415 39	Colle plinthe Mur salle d'eau + 1 photo 46	**Colle +Enduit (Traces) +Peinture	Dur Dur/Bffritable Dur/Bffritable	Gris Blanc Beige	1	Non Détecté	
E 14271515 40	Colle carrelage Sol salle d'eau + 1 photo 47	**Colle +Matériau	Dur Dur/Fibreux	Gris Beige	1	Non Détecté

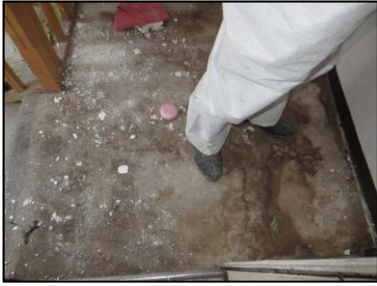
N° éch. Labo / Client	Identification client	Description de l'échantillon			Nb de prépa.	Résultat	Type de fibre
		Matière	Aspect	Couleur			
E 14312315 ⁽¹⁾ 41	Mortier + colle Sol palier +1 escalier Photo 48	**Béton +Enduit +Matériau +Colle (Traces)	Dur/Fibreux Dur/Bffritable Dur/Bffritable Souple	Gris Beige Gris Jaune	1	Non Détecté	
E 14312615 42	Plâtre + peinture Mur palier +1 escalier Photo 49	**Plâtre +Peinture +Enduit +Peinture	Dur/Bffritable Dur/Bffritable Dur/Bffritable Dur/Bffritable	Blanc Bleu/Blanc Beige Blanc	1	Non Détecté	
E 14312715 43	Plâtre + papier + peinture Plafond escalier +1 Photo 50	**Plâtre +Carton +Enduit +Peinture	Dur/Bffritable Fibreux/Souple Dur/Fibreux Dur/Bffritable	Blanc Beige/Marron Blanc Blanc	1	Non Détecté

Photo N° 48 ECH-N°041
REVETEMENT DE SOL Palier +1
Plancher Béton + colle

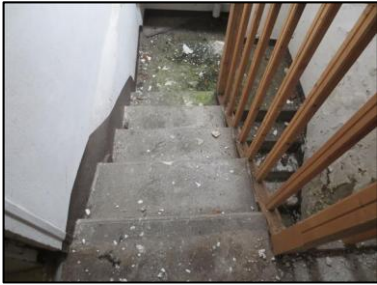
N° éch. Labo / Client	Identification client	Description de l'échantillon			Nb de prépa.	Résultat	Type de fibre
		Matière	Aspect	Couleur			
E 14312815 44	Béton Marches escalier +1 Photo 51	**Béton +Peinture	Dur Dur	Gris Gris	1	Non Détecté	
E 14312915 45	Béton Sol entrée RdC accès escalier Photo 53	Béton	Dur	Marron	1	Non Détecté	
E 14313015 46	Plâtre + peinture Mur entrée RdC accès escalier Photo 54	**Plâtre +Peinture	Dur/Effritable Dur/Effritable	Beige Beige	2	Non Détecté	
E 14313115 47	Fibres ciment Toiture garages Photo 55	Plaque ciment	Dur/Fibreux	Gris	1	Détecté	Chrysotile
E 14313215 48	Béton Sol garages Photo 56	Béton	Dur	Marron/Gris	1	Non Détecté

Photo N° 51 ECH-N°044
REVETEMENT DE SOL Escalier
vers +1 Marches Béton + peinture

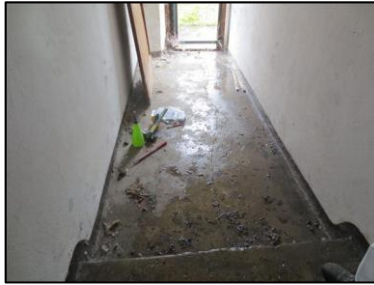
Photo N° 53 ECH-N°045 Rdc -
Entrée vers logement +1 Plancher
Béton

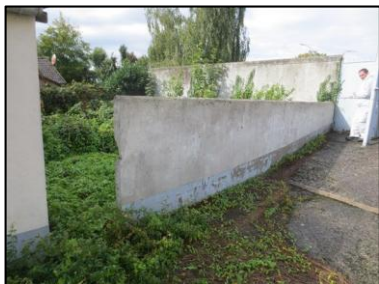
N° éch. Labo / Client	Identification client	Description de l'échantillon			Nb de prépa.	Résultat	Type de fibre
		Matière	Aspect	Couleur			
E 14313315 50	Béton + peinture Mur rue Photo 60	**Béton +Peinture	Dur Dur/Bffritable	Gris Beige	1	Non Détecté

Photo N° 60 ECH-N°050 Cour Mur
Rue Béton + peinture

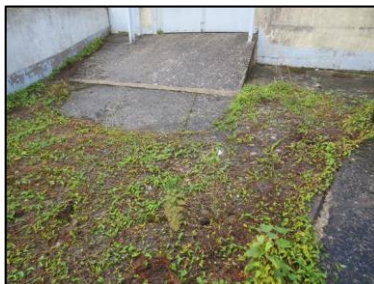
N° éch. Labo / Client	Identification client	Description de l'échantillon			Nb de prépa.	Résultat	Type de fibre
		Matière	Aspect	Couleur			
E 14294415 51	Béton Muret cour Photo 61	Béton	Dur	Gris	1	Non Détecté	
E 14294515 52	Béton Sol cour Photo 62	Béton	Dur	Gris	1	Non Détecté	
E 14294715 ⁽¹⁾ 53	Béton + peinture Soubassement façade maison Photo 63	**Béton +Peinture	Dur Souple	Gris Gris	1	Non Détecté	
E 14294815 54	Béton + peinture Mur façade maison Photo 64	**Béton +Peinture	Dur Dur/Effritable	Marron Beige	1	Non Détecté

Photo N° 61 ECH-N°051 Cour
Muret Béton

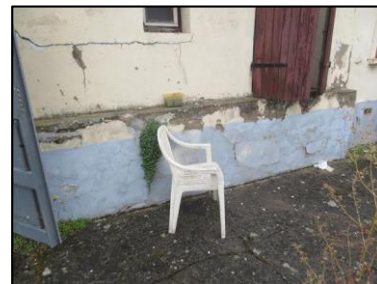
Photo N° 62 ECH-N°052 Cour
Plancher Béton

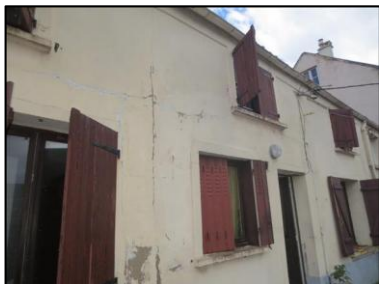
Photo N° 63 ECH-N°053 Maison
Soubassement façade Béton +
peinture

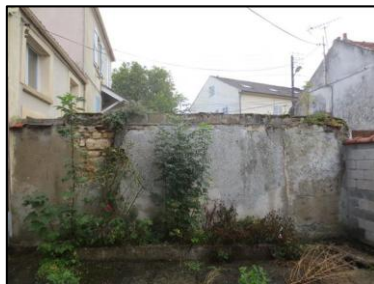
Photo N° 64 ECH-N°054 Maison
Mur façade Béton + peinture

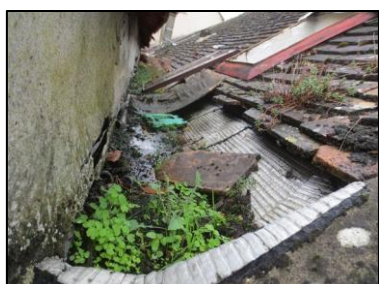
Cour		
Type de composant	Fibres ciment	Photo 66
Matériau observé	Mur : Plaques planes (Fibres-ciment)

**Photo N° 66 ECH-N°047
AMIANTE CIMENT Cour Mur
Plaques planes (Fibres-ciment)**
