## Rapport de mission de repérage des matériaux et produits contenant de l'amiante avant travaux ultérieurs.

Rapport : 2015-03-119 EL LAGNY DAT ISO OPH  
Date d'intervention : 27 mars 2015

Adresse : 12 Rue Calmette / 2-4-6 Rue René Laennec  
/ 23-31 Avenue de la République / 24-36  
avenue de La République / 2-4 Rue Ambroise  
Paré / 1 Place du Dr Villemin  
77400 LAGNY SUR MARNE

Périmètre du repérage : AMIANTE Avant Travaux Isolation des façades et murs pignons  
Nombre de bâtiments : sept  
Date de construction : vers 1959  
Date du permis de construire : NC

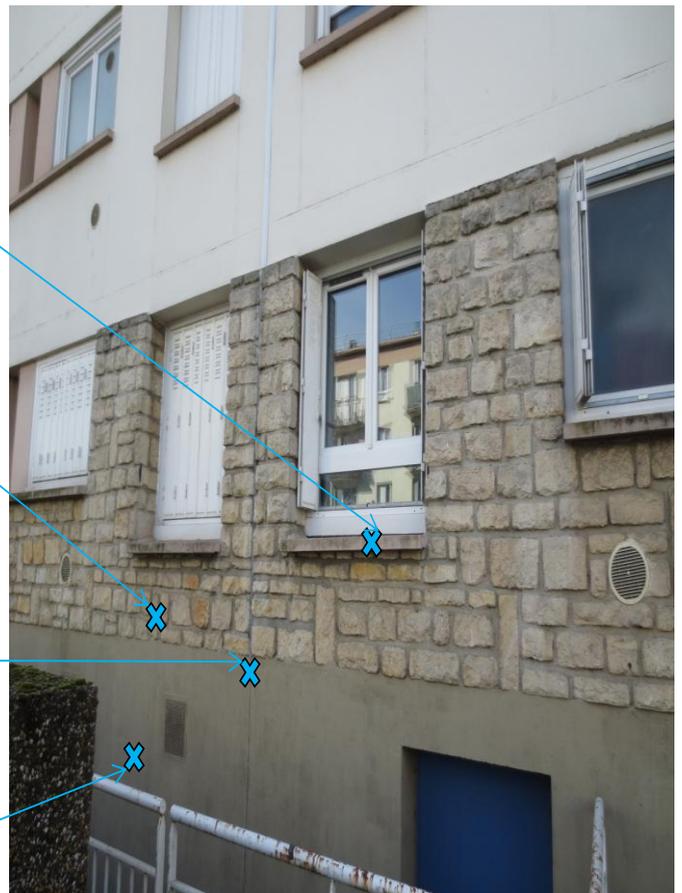
**Façade rue 23-31 république**

ECH-N°3/--Batiment 23-31 republique façade rue/  
Appui de fenêtres  
béton+peinture, (photo n° 2833)

ECH-N°2/--Batiment 23-31 republique façade rue/Murs  
Joint entre pierres, (photo n° 2832)

ECH-N°5/--Batiment 23-31 republique façade rue/Murs  
Joint de dilatation+mousse, (photo n° 2837)

ECH-N°1/--Batiment 23-31 republique façade rue/  
Murs soubassement  
béton+peinture, (photo n° 2830)

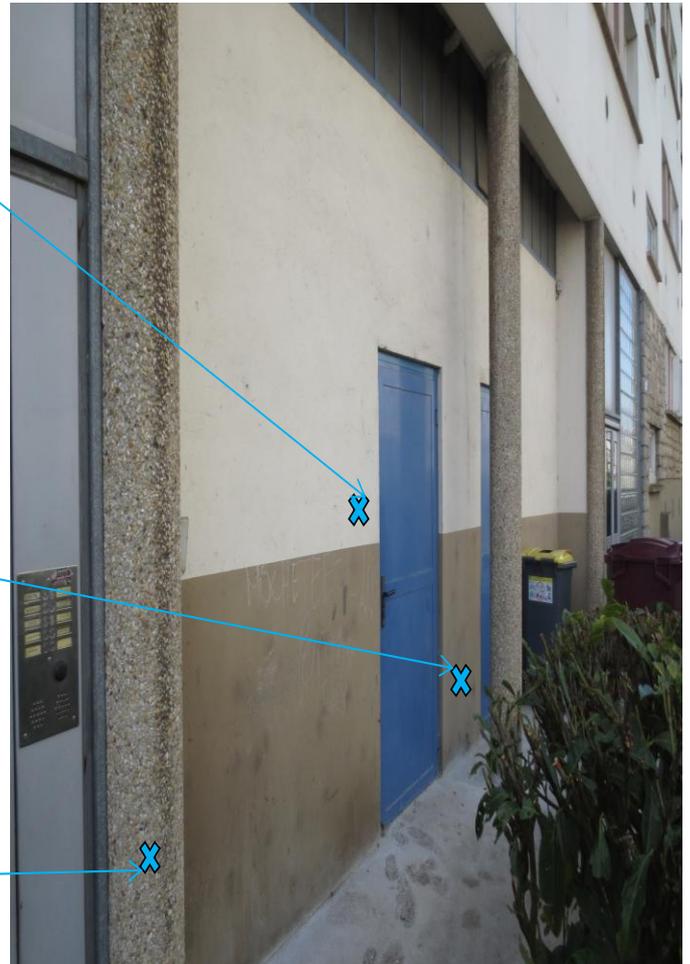
**Façade rue 23-31 république**

ECH-N°7/--Batiment 23-31 republique façade rue/Murs  
béton+peinture beige, (photo n° 2844)

ECH-N°8/--Batiment 23-31 republique façade rue/Murs  
béton+peinture marron, (photo n° 2846)

ECH-N°6/--Batiment 23-31 republique façade rue/Poteaux  
béton+pierres, (photo n° 2842)

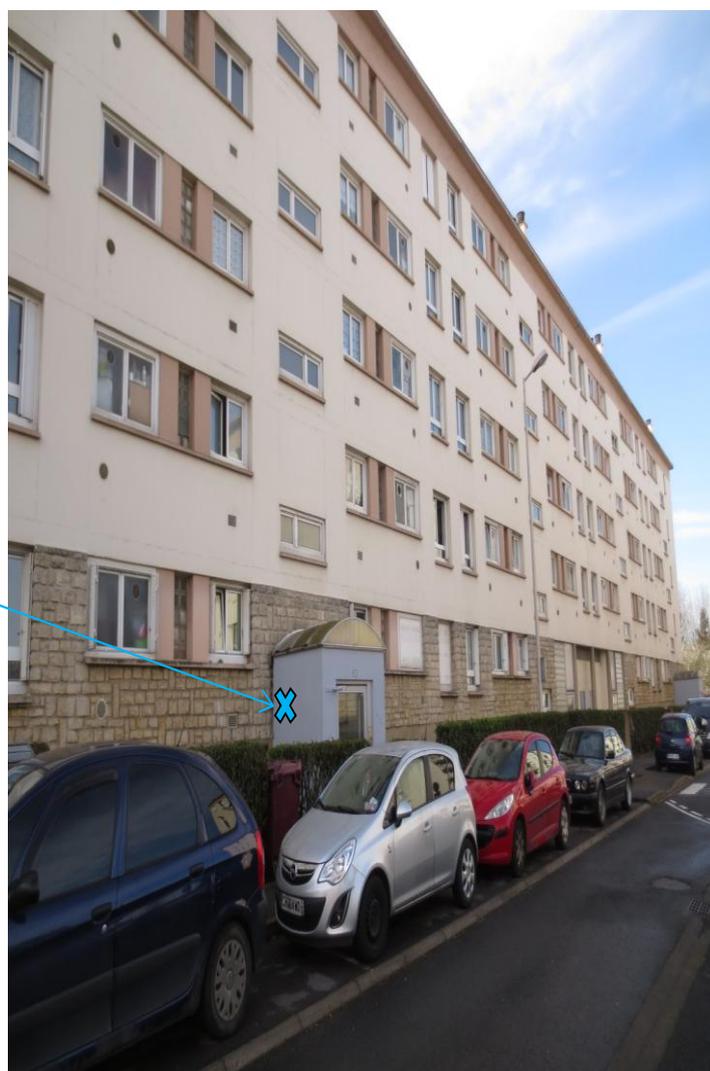
**Façade jardin 23-31 république**

ECH-N°4/--Batiment 23-31 republique façade rue/  
Murs extérieur hall 25  
béton+peinture, (photo n° 2834)

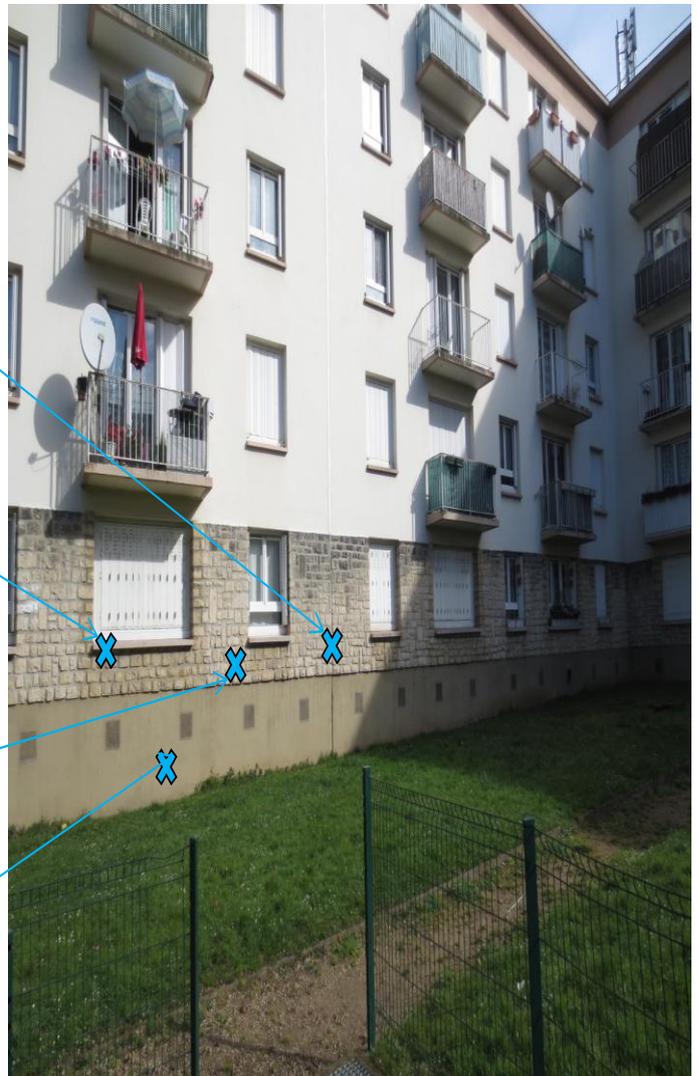
**Façade jardin 23-31 république**

ECH-N°9/--Batiment 23-31 republique façade jardin  
/Murs  
Joint de dilatation +mousse, (photo n° 2851)

ECH-N°12/--Batiment 23-31 republique façade jardin  
/Appui de fenêtres  
béton+peinture, (photo n° 2855)

ECH-N°11/--Batiment 23-31 republique façade jardin  
/Murs  
Joint entre pierres, (photo n° 2854)

ECH-N°10/--Batiment 23-31 republique façade jardin  
/Murs soubassement  
béton+peinture, (photo n° 2853)

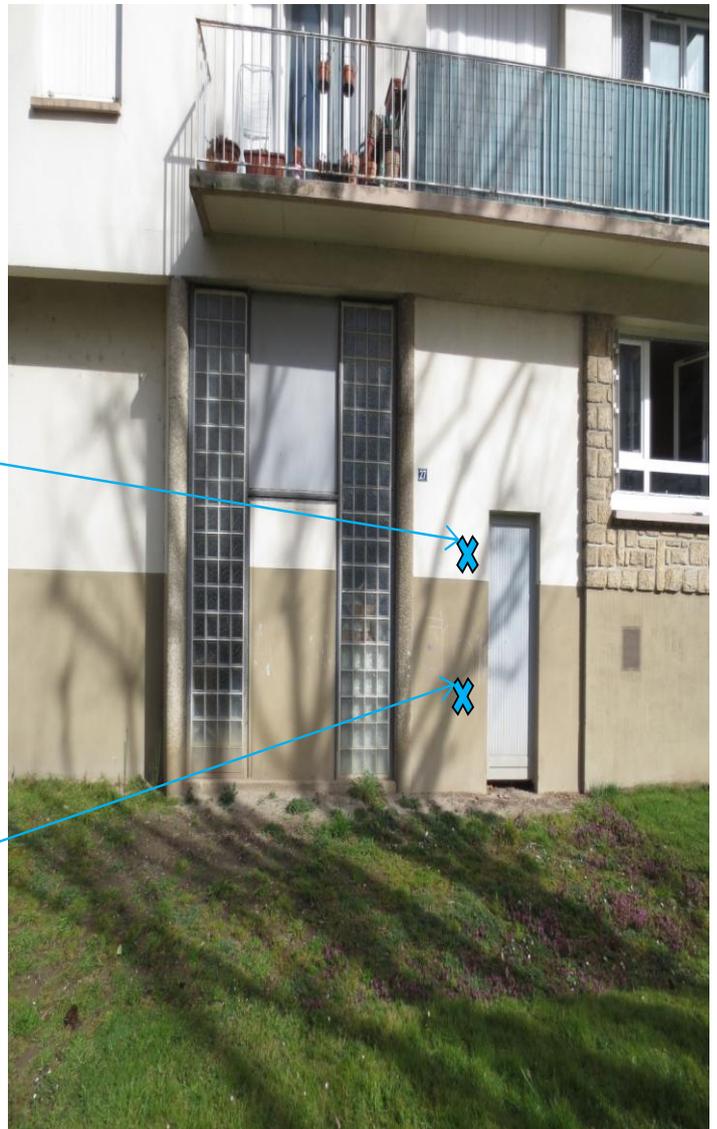
**Façade jardin 2-4-6 Laennec**

ECH-N°13/--Batiment 23-31 republique façade jardin  
/Murs  
béton+peinture beige, (photo n° 2856)

ECH-N°14/--Batiment 23-31 republique façade jardin  
/Murs  
béton+peinture marron, (photo n° 2857)

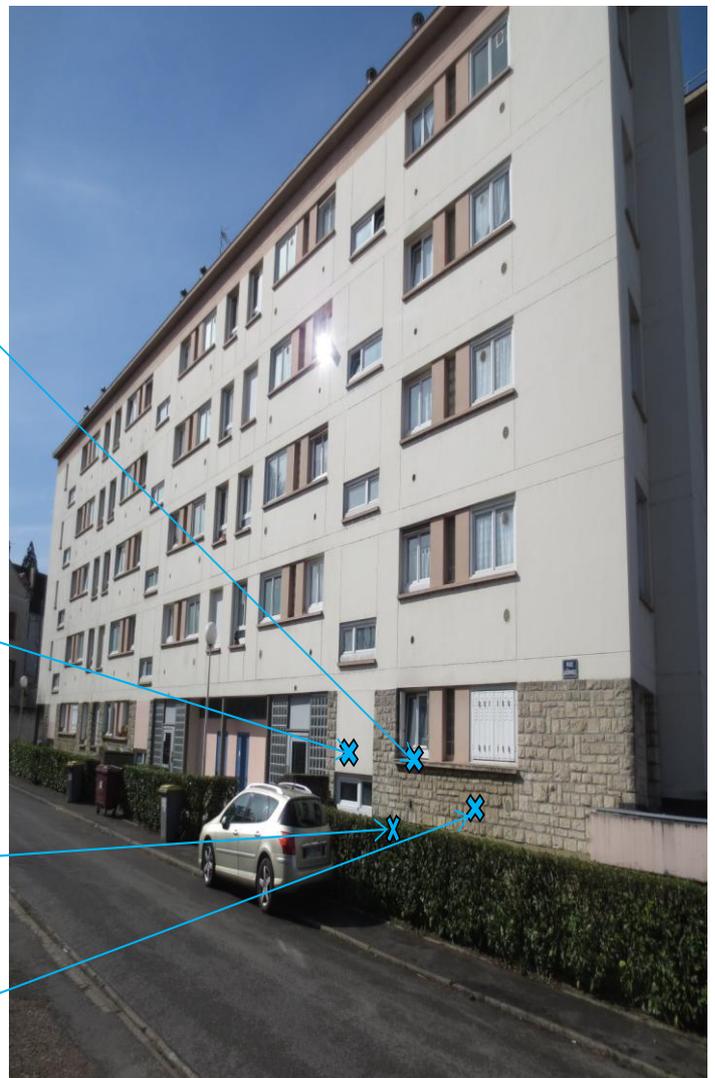
**Façade rue 2-4-6 Laennec**

ECH-N°23/--Batiment Laennec façade parking/  
/Appui de fenêtres  
béton+peinture, (photo n° 2874)

ECH-N°26/--Batiment Laennec façade parking/  
Murs  
béton+peinture beige, (photo n° 2877)

ECH-N°24/--Batiment Laennec façade parking/  
/Murs soubassement  
béton+peinture, (photo n° 2876)

ECH-N°25/--Batiment Laennec façade parking/  
Murs  
Joint entre pierres, (photo n° 2875)

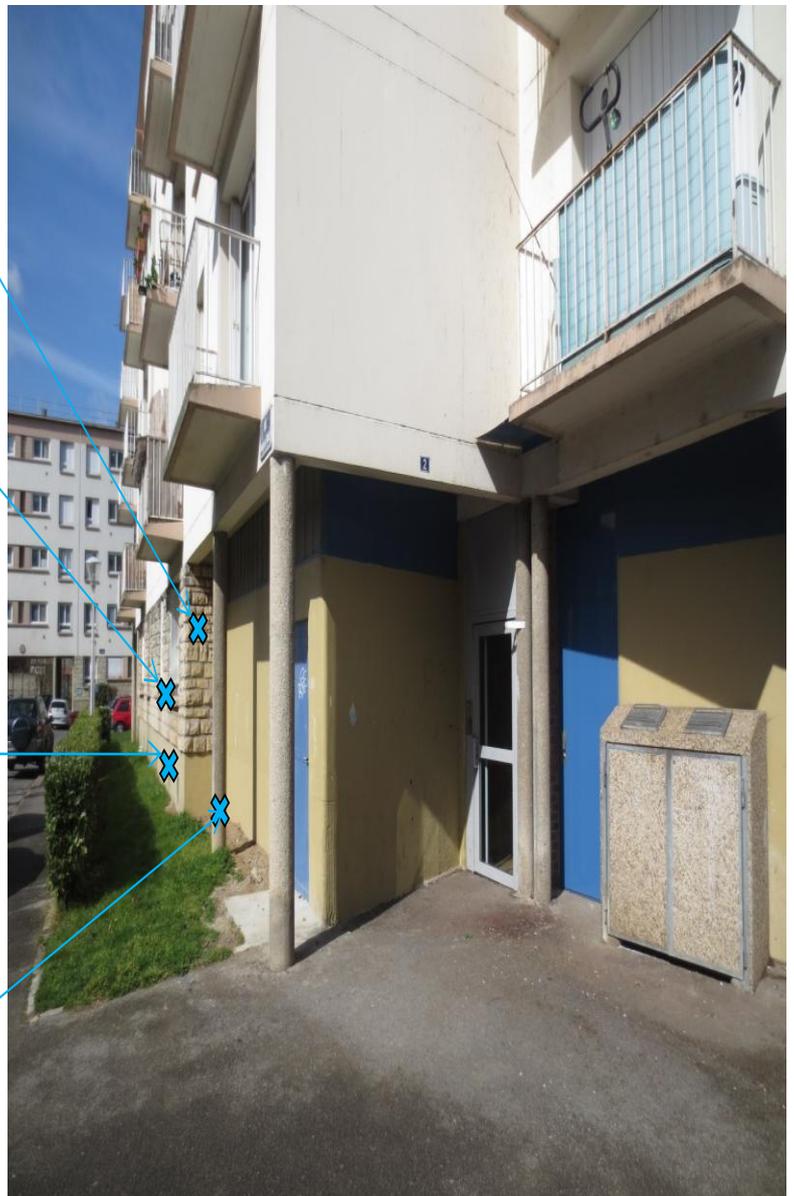
## Façade jardin Ambroise Paré

ECH-N°27/--Batiment Ambroise façade parking  
/Murs  
Joint entre pierres, (photo n° 2885)

ECH-N°29/--Batiment Ambroise façade parking  
/Appui de fenêtres  
béton+peinture, (photo n° 2884)

ECH-N°30/--Batiment Ambroise façade parking  
/Murs soubassement  
béton+peinture, (photo n° 2886)

ECH-N°28/--Batiment Ambroise façade parking  
/Poteaux  
béton+pierres, (photo n° 2882)

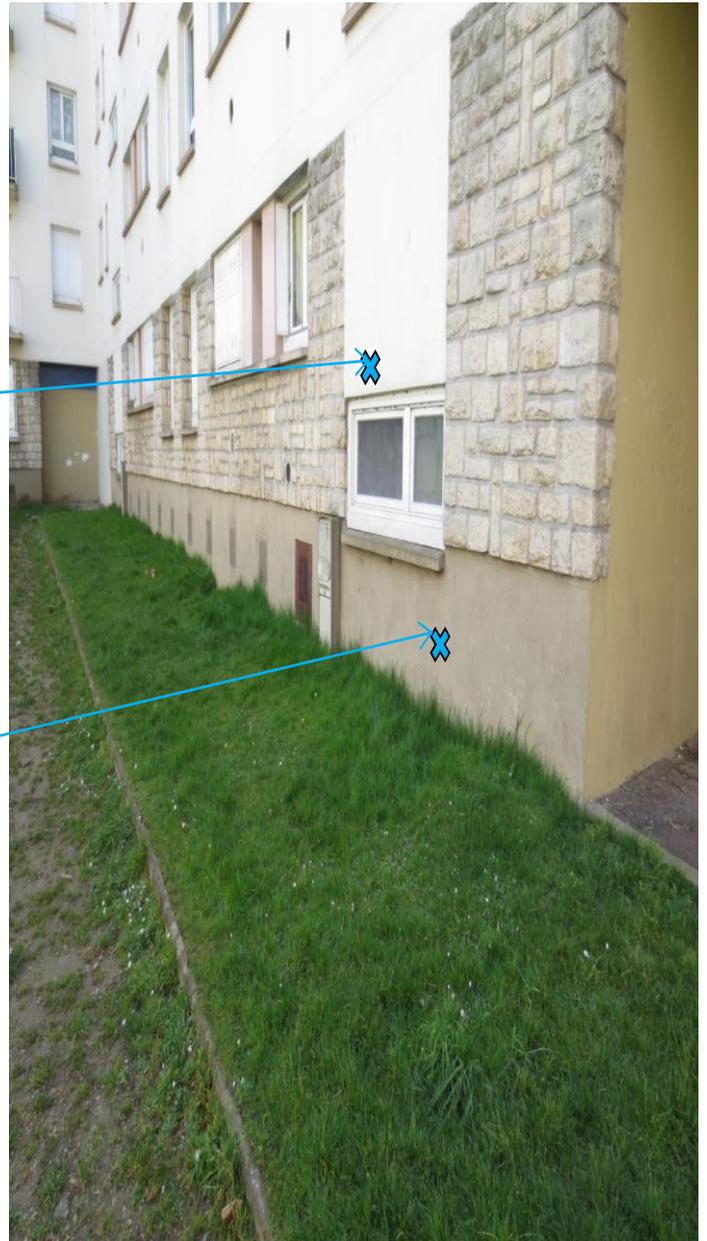
**Façade parking 28-36 République**

ECH-N°32/--Batiment Ambroise façade jardin/Murs  
béton+peinture beige, (photo n° 2889)

ECH-N°31/--Batiment Ambroise façade jardin/  
Murs soubassement  
béton+peinture, (photo n° 2887)

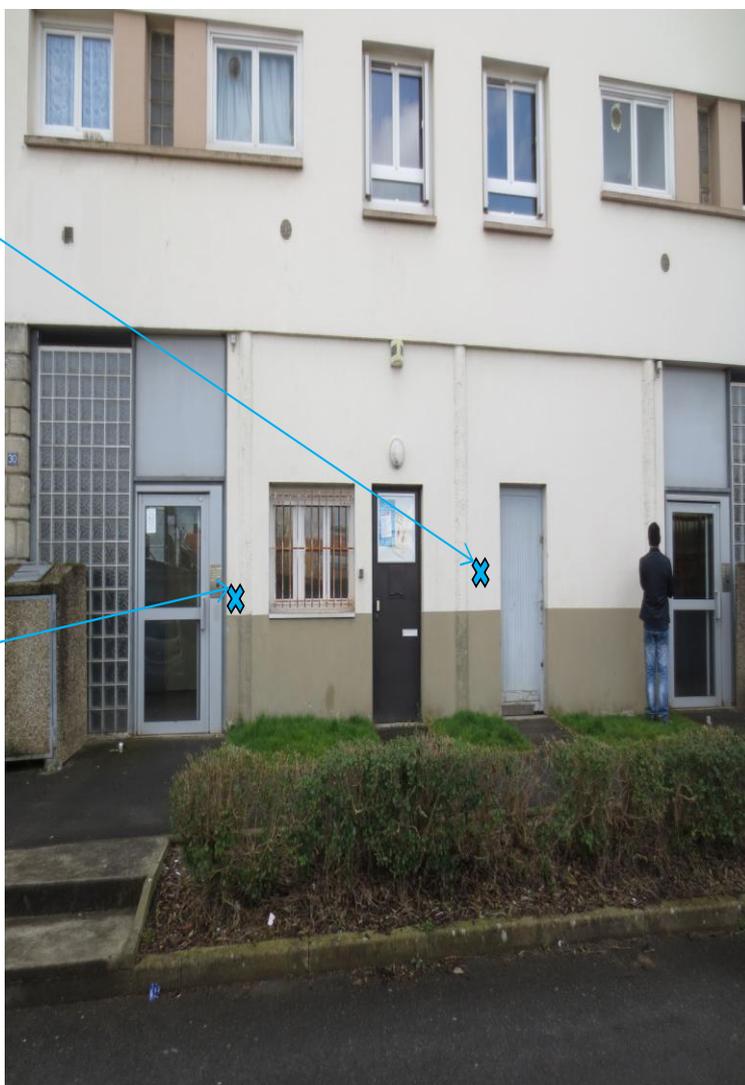
## Façade parking 28-36 République

ECH-N°39/--Batiment 28-36 republique façade parking  
/Murs  
béton+peinture beige, (photo n° 2888)

ECH-N°33/--Batiment 28-36 republique façade parking  
/Poteaux  
béton+peinture, (photo n° 2893)

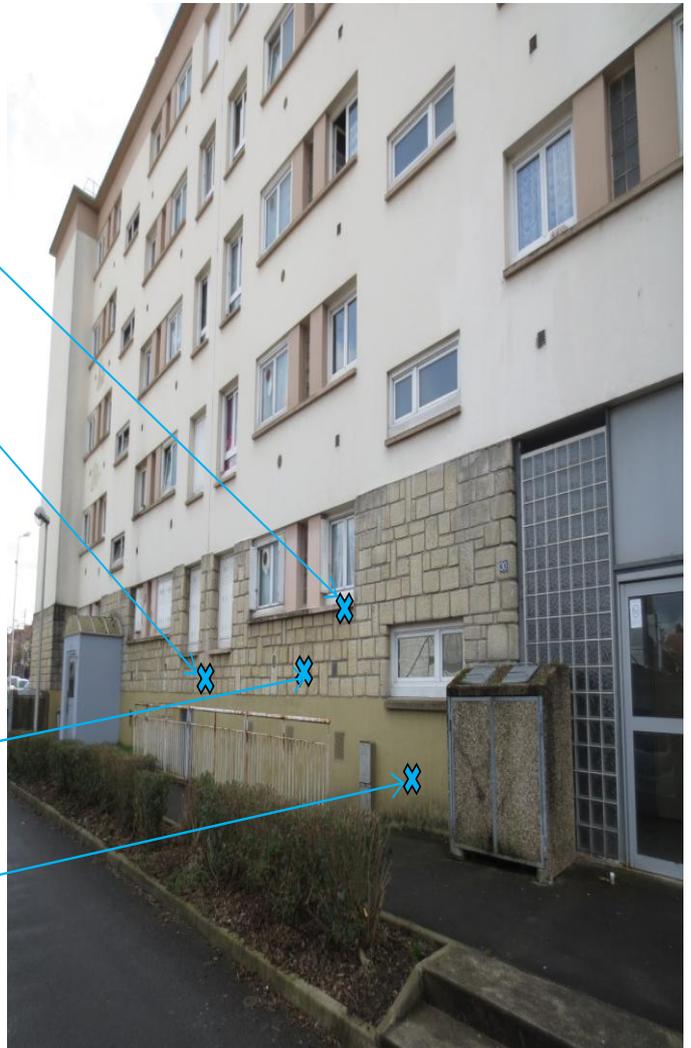
**Façade parking 28-36 République**

ECH-N°37/--Batiment 28-36 republique façade parking/  
Appui de fenêtres  
béton+peinture, (photo n° 2897)

ECH-N°34/--Batiment 28-36 republique façade parking/  
/Murs  
Joint de dilatation+mousse, (photo n° 2894)

ECH-N°35/--Batiment 28-36 republique façade parking/Murs  
Joint entre pierres, (photo n° 2895)

ECH-N°36/--Batiment 28-36 republique façade parking/  
Murs soubassement  
béton+peinture, (photo n° 2896)

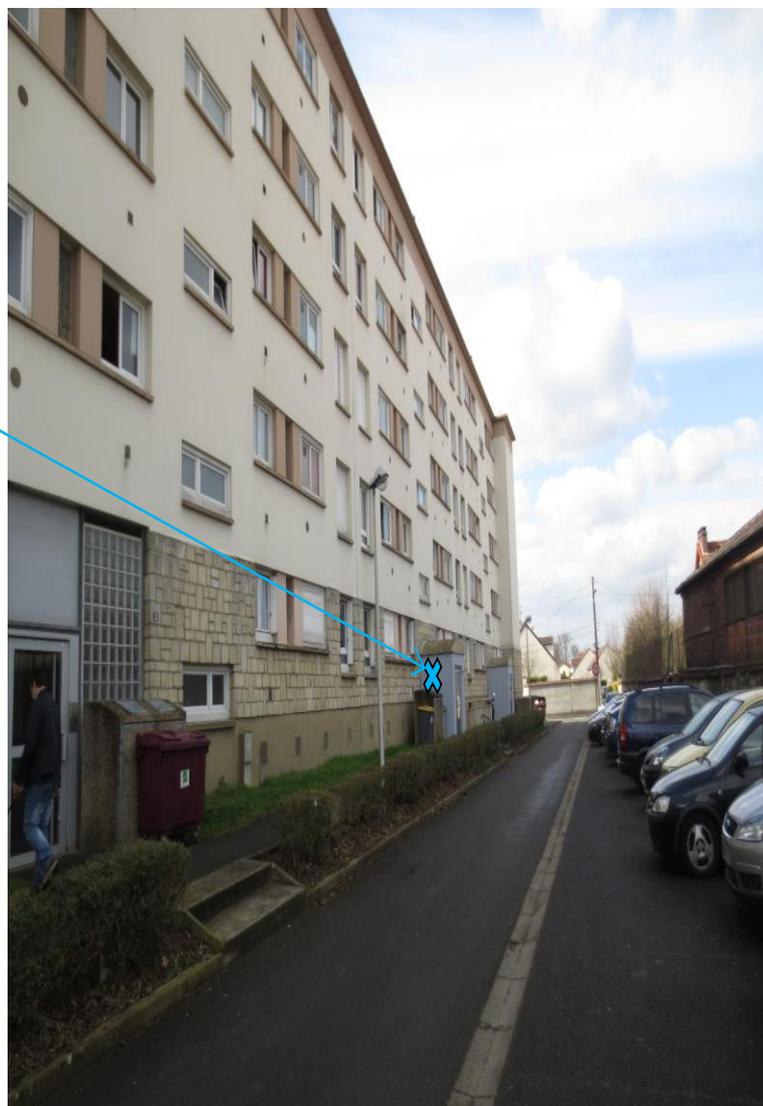
## Façade pignon 24-26 République

ECH-N°38/--Batiment 28-36 republique façade parking/  
Murs hall extérieur  
béton+peinture, (photo n° 2898)

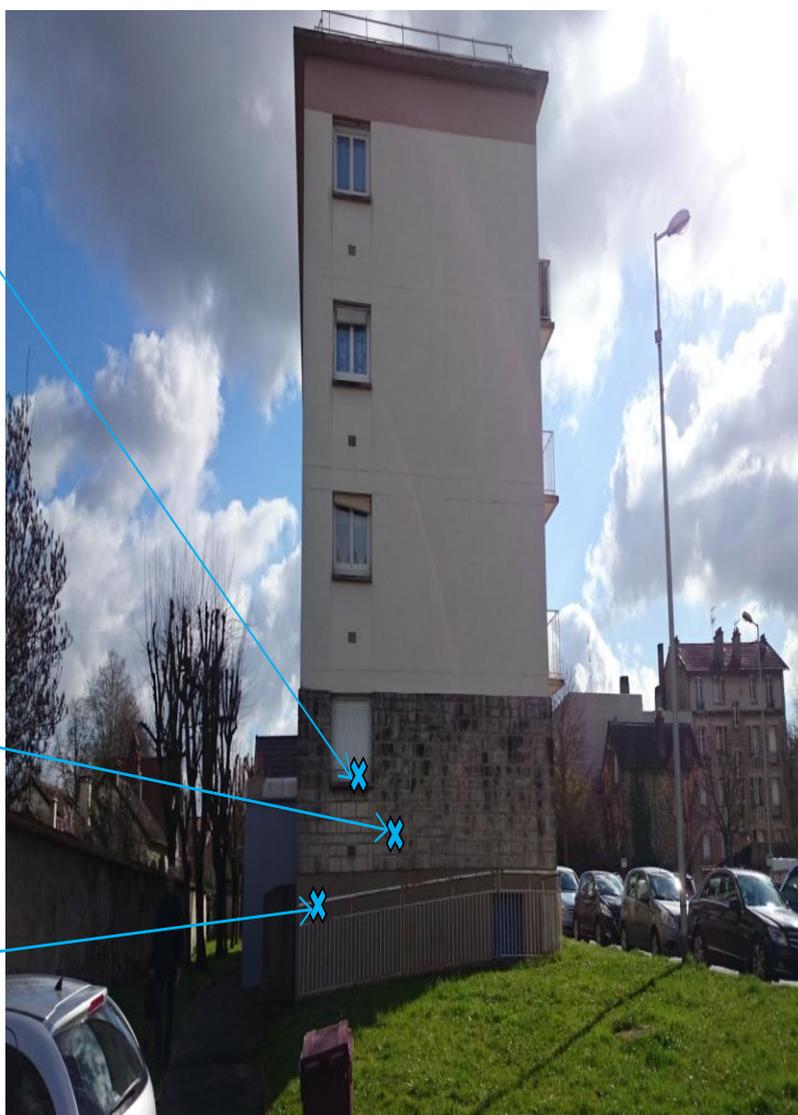
**Façade place Dr Villemin**

ECH-N°40/--Batiment 24-26 republique  
façade pignon  
/Appui de fenêtres  
béton+peinture, (photo n° 329)

ECH-N°41/--Batiment 24-26 republique pignon  
/Murs  
Joint entre pierres, (photo n° 330)

ECH-N°42/--Batiment 24-26 republique pignon  
Murs soubassement  
béton+peinture, (photo n° 331)

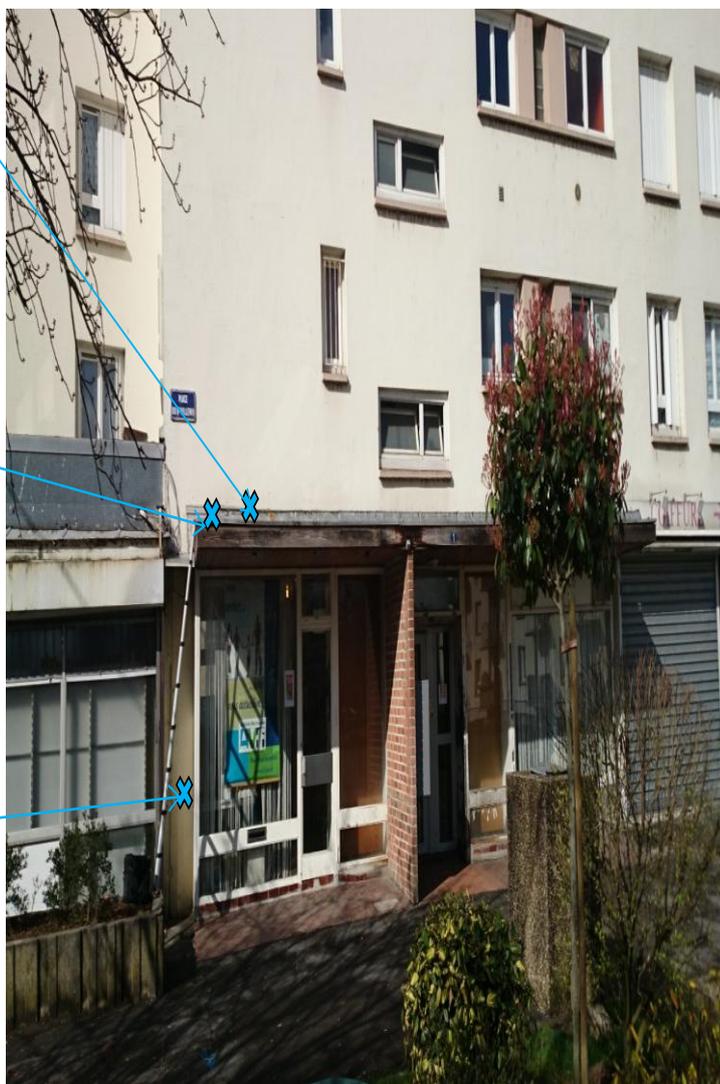
## Façade pignon Dr Villemin

ECH-N°43/--Batiment place villemin  
/Toiture Casquette commerce  
Etanchéité type "paxalu", (photo n° 337)

ECH-N°44/--Batiment place villemin  
/Toiture Casquette commerce  
Shingle, (photo n° 336)

ECH-N°45/--Batiment place villemin/Murs  
béton+peinture, (photo n° 342)

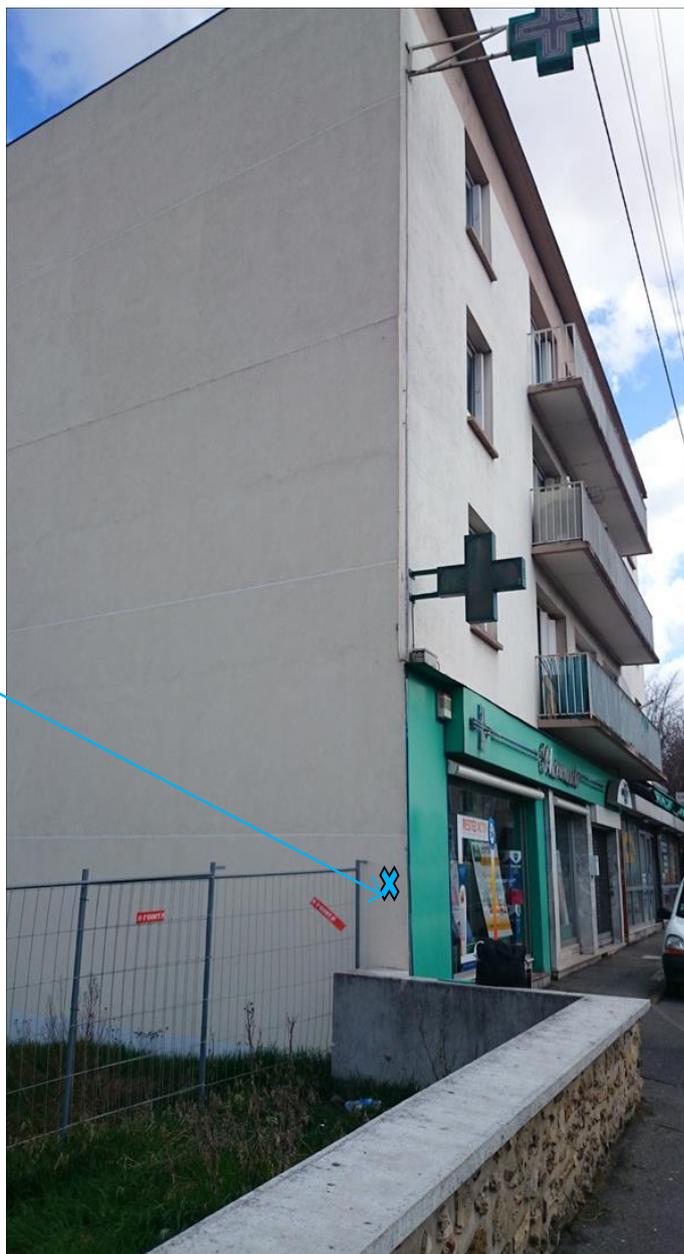
**Façade façade rue Calmette**

ECH-N°46/--Batiment calmette pignon/Murs  
Enduit+peinture, (photo n° 343)

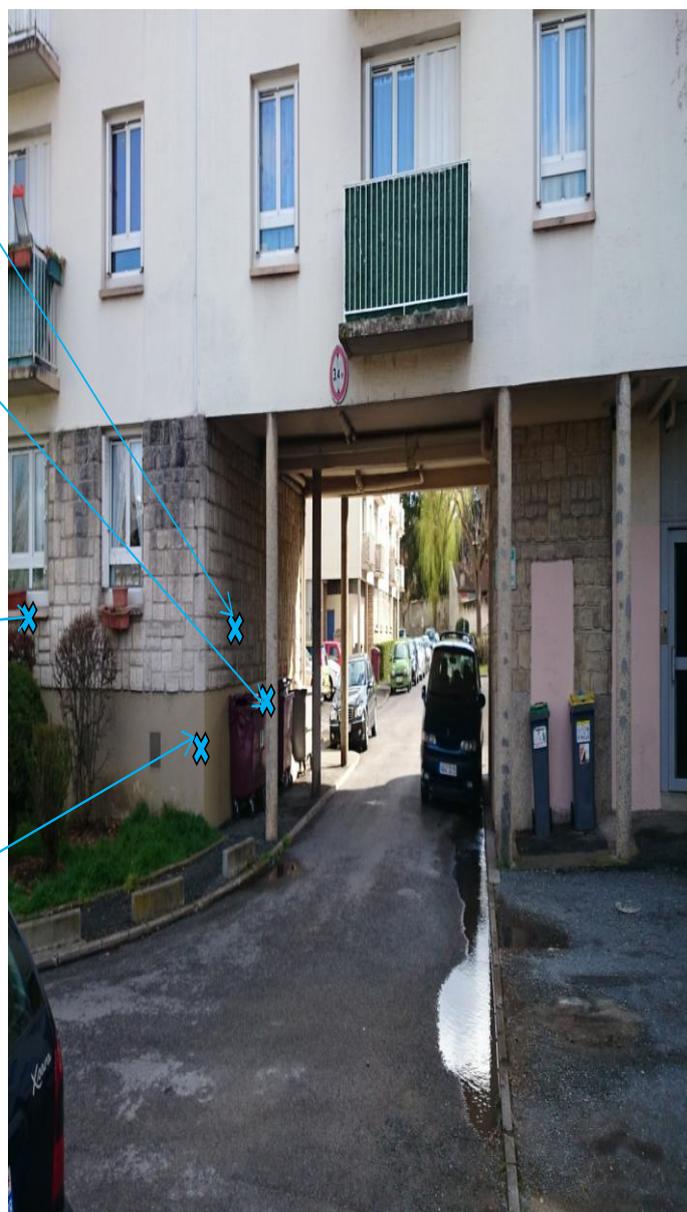
**Façade façade rue Calmette**

ECH-N°49/-Batiment calmette façade arrière/Murs  
Joint entre pierres, (photo n° 346)

ECH-N°47/-Batiment calmette porche/Poteaux  
béton+pierres, (photo n° 344)

ECH-N°53/-Batiment calmette façade arrière  
/Appui de fenêtres  
béton+peinture, (photo n° 347)

ECH-N°48/-Batiment calmette façade arrière  
/Murs soubassement  
béton+peinture, (photo n° 345)

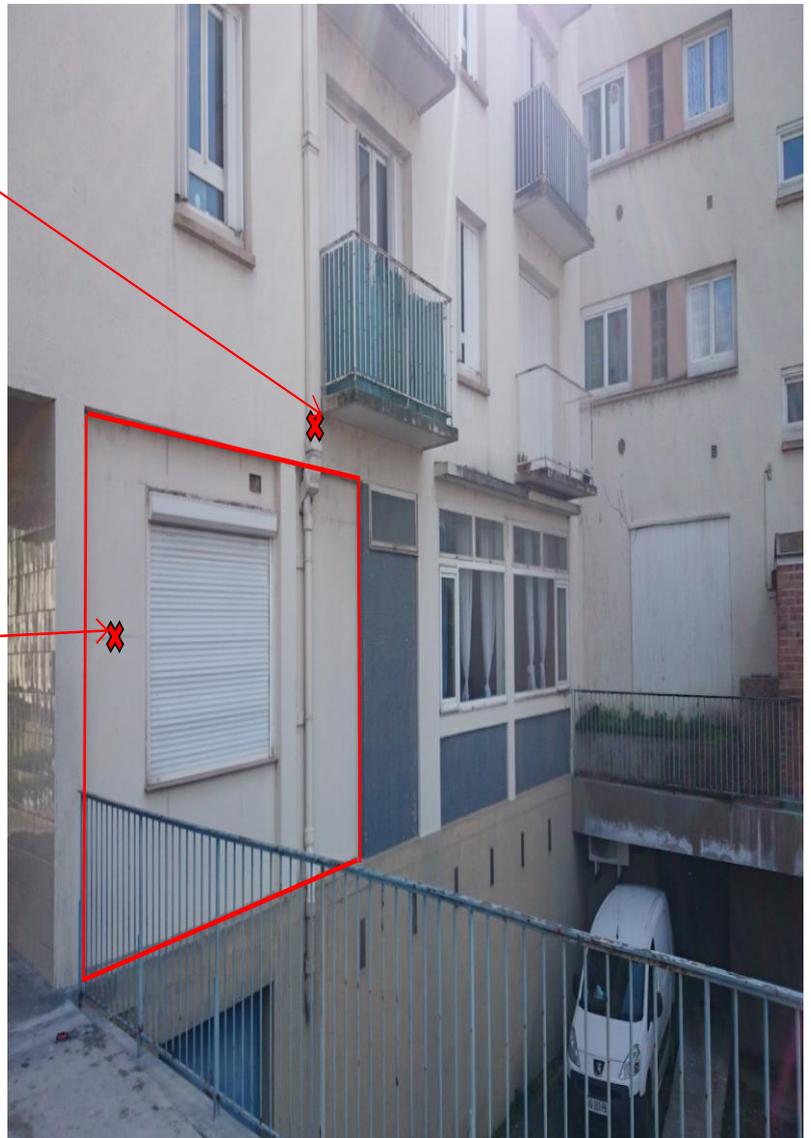
**Façade façade rue Calmette**

Matériaux et produits	Localisation	Numéro de prélèvement	Numéro d'analyse
Fibres ciment (Plaques planes (Fibres-ciment)+peinture)	--Bâtiment Calmette façade entrée 27 (Murs)	ECH-N°50	E04541715
Fibres ciment (C conduit de Ventilation (Fibres-ciment))	--Bâtiment Calmette façade entrée 27 (Murs)	ECH-N°54	E04541915

<b>Type de composant</b>	Fibres ciment	Photo 352
<b>Matériau observé</b>	Murs : conduit de Ventilation (Fibres-ciment)

ECH-N°54/--Batiment calmette  
façade entrée 27/  
Murs  
Conduit de Ventilation (Fibres-ciment)  
, (photo n° 352)

ECH-N°50/--Batiment calmette  
façade entrée 27/Murs  
Plaques planes (Fibres-ciment)+peinture,  
(photo n° 353)

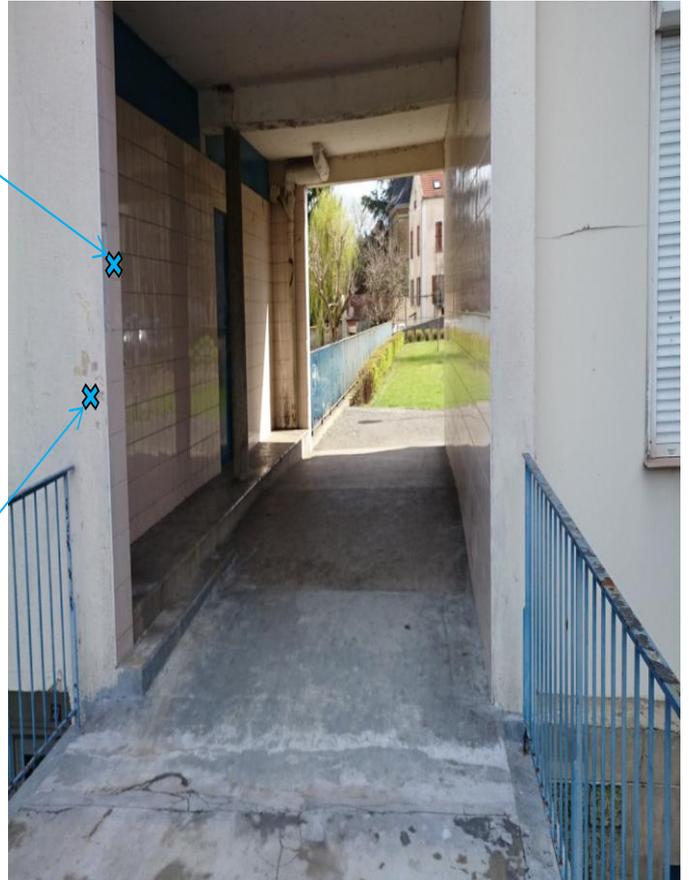
ECH-N°52/--Batiment calmette préau piétons/Murs colle faïence, (photo n° 357)

ECH-N°51/--Batiment calmette façade arrière/Murs béton+peinture beige, (photo n° 353)
