Rapport de mission de repérage des matériaux et produits contenant de l'amiante avant réalisation de travaux

32 AVENUE DE LA REPUBLIQUE

LGT 1

77400 LAGNY SUIR MARNE

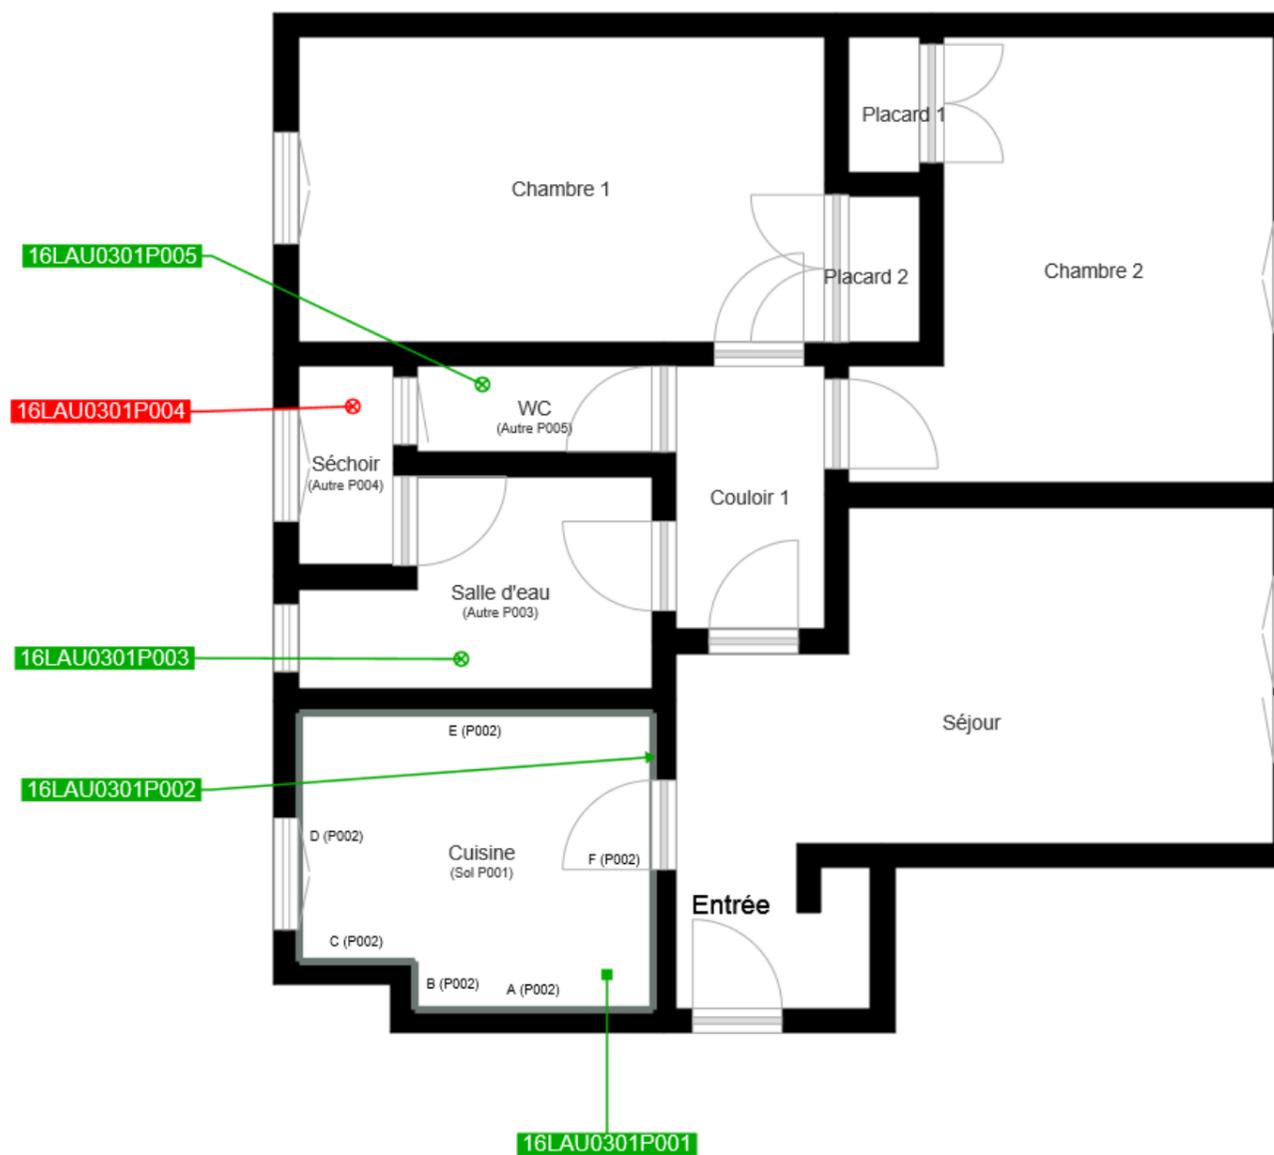
PLANCHE DE REPÉRAGE	Zone : Rez de chaussée	Vue de dessus
Auteur : LEITE LOPES Alain	Bien : 16LAU0301 - LGT 1 32 AVENUE DE LA REPUBLIQUE 77400 LAGNY SUIR MARNE	Chaque support/équipement identifié a fait l'objet d'un sondage par le technicien

PIECE	ETAGE	ELEMENTS	DESCRIPTIF LABORATOIRE	REPERAGE	Echantillon	METHODE	ETAT	RESULTAT
Séchoir	Rez de chaussée	Conduit Amiante ciment		Colonnes de chutes	16LAU0301P004	JP	DEGRADATION PARTIELLE	Amiante détectée
