## Rapport de mission de repérage des matériaux et produits contenant de l'amiante avant travaux ultérieurs.

Rapport : 2015-03-119 EL LAGNY DAT ISO OPH  
Date d'intervention : 27 mars 2015

Adresse : 12 Rue Calmette / 2-4-6 Rue René Laennec  
/ 23-31 Avenue de la République / 24-36  
avenue de La République / 2-4 Rue Ambroise  
Paré / 1 Place du Dr Villemin  
77400 LAGNY SUR MARNE

Périmètre du repérage : AMIANTE Avant Travaux Isolation des façades et murs pignons  
Nombre de bâtiments : sept  
Date de construction : vers 1959  
Date du permis de construire : NC

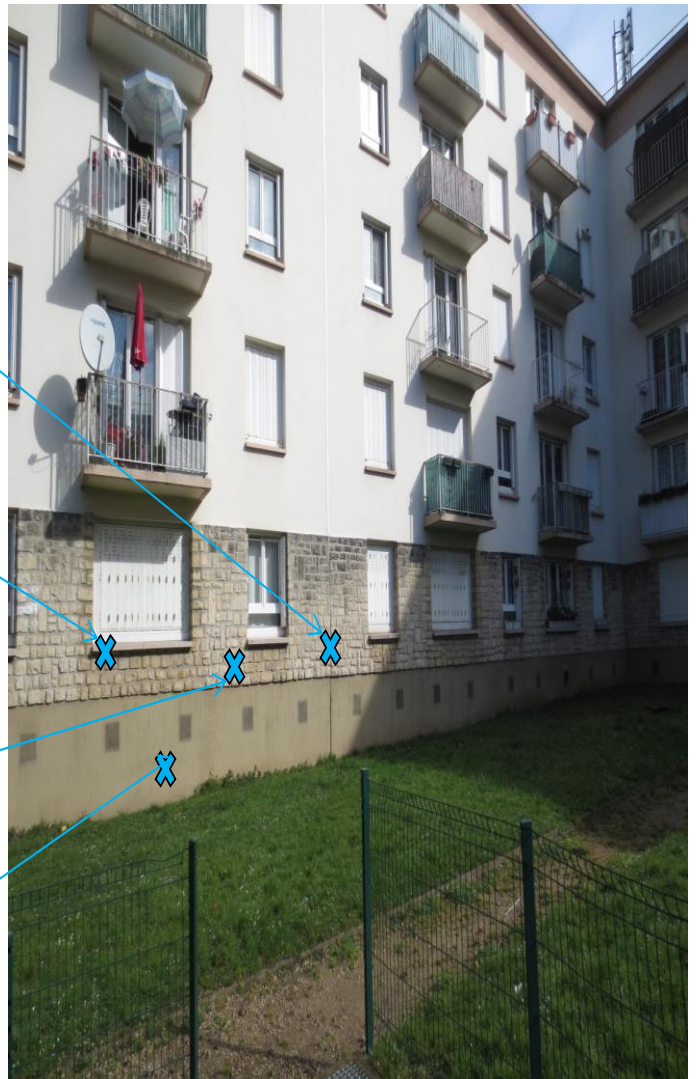
**Façade jardin 23-31 république**

ECH-N°9/--Batiment 23-31 republique façade jardin  
/Murs  
Joint de dilatation +mousse, (photo n° 2851)

ECH-N°12/--Batiment 23-31 republique façade jardin  
/Appui de fenêtres  
béton+peinture, (photo n° 2855)

ECH-N°11/--Batiment 23-31 republique façade jardin  
/Murs  
Joint entre pierres, (photo n° 2854)

ECH-N°10/--Batiment 23-31 republique façade jardin  
/Murs soubassement  
béton+peinture, (photo n° 2853)

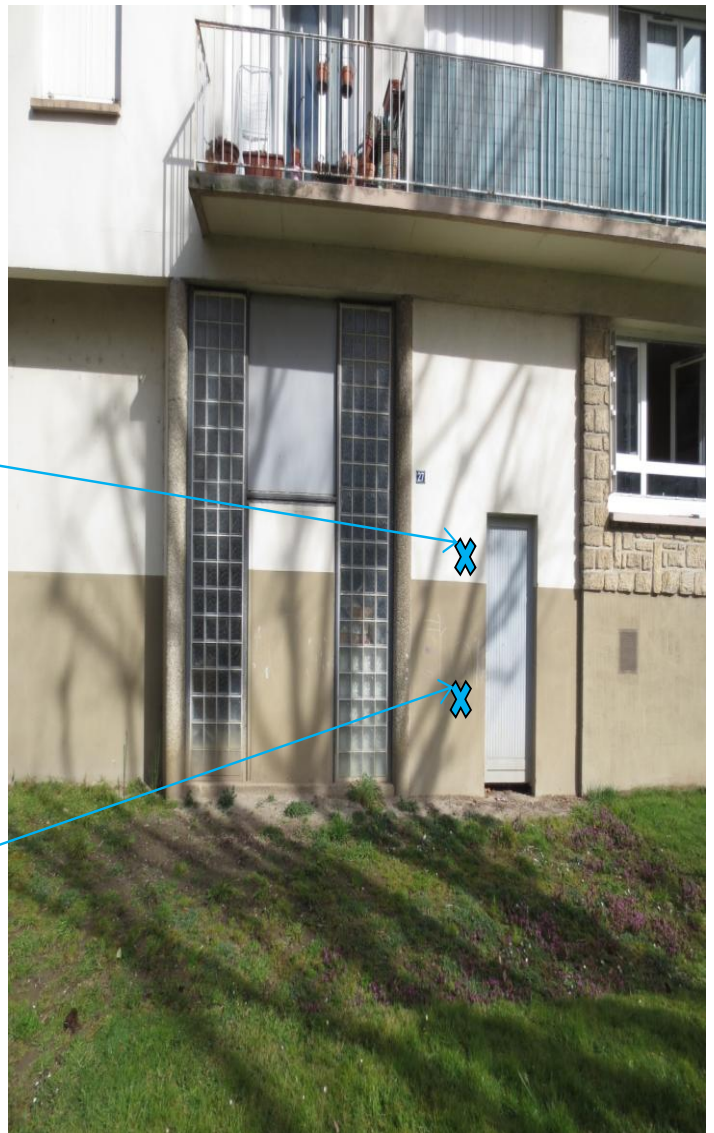
**Façade jardin 2-4-6 Laennec**

ECH-N°13/--Batiment 23-31 republique façade jardin  
/Murs  
béton+peinture beige, (photo n° 2856)

ECH-N°14/--Batiment 23-31 republique façade jardin  
/Murs  
béton+peinture marron, (photo n° 2857)

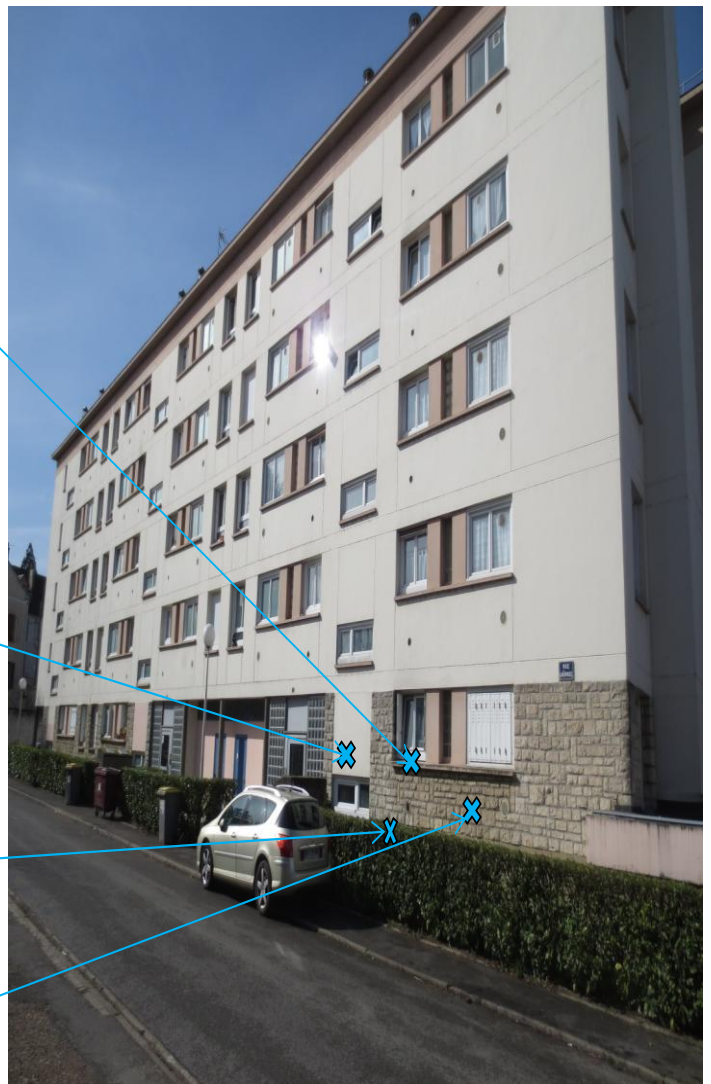
**Façade rue 2-4-6 Laennec**

ECH-N°23/--Batiment Laennec façade parking/  
/Appui de fenêtres  
béton+peinture, (photo n° 2874)

ECH-N°26/--Batiment Laennec façade parking/  
Murs  
béton+peinture beige, (photo n° 2877)

ECH-N°24/--Batiment Laennec façade parking/  
/Murs soubassement  
béton+peinture, (photo n° 2876)

ECH-N°25/--Batiment Laennec façade parking/  
Murs  
Joint entre pierres, (photo n° 2875)

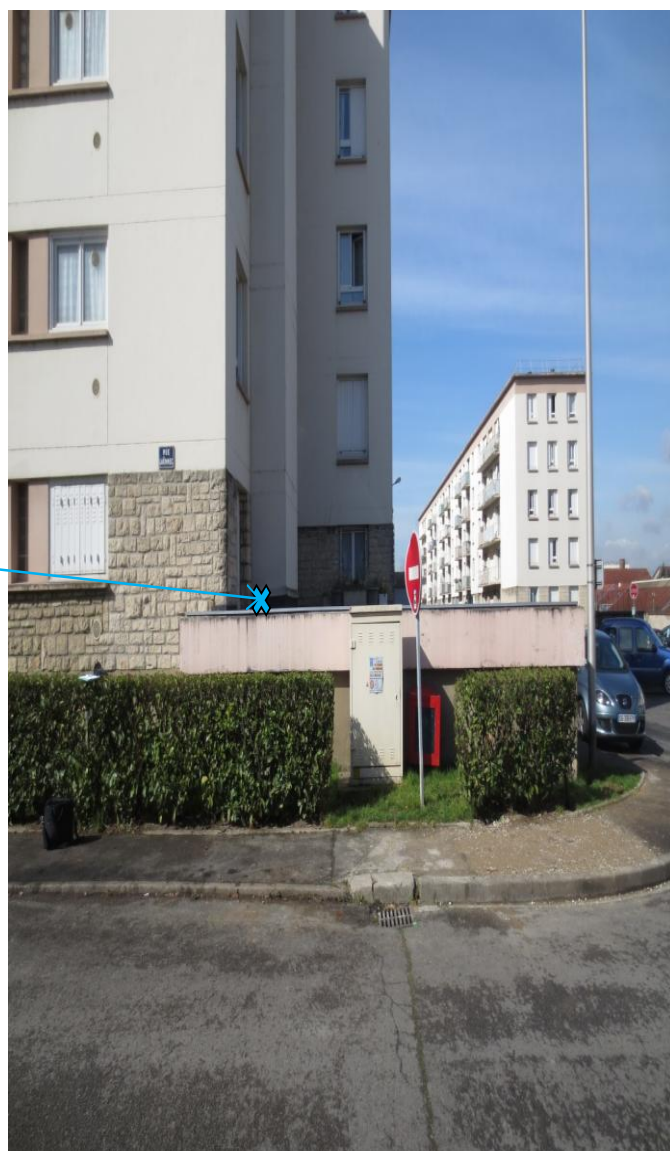
## Façade parking Ambroise Paré

ECH-N°22/--Batiment Laennec/Toiture chaufferie  
Shingle, (photo n° 2872)

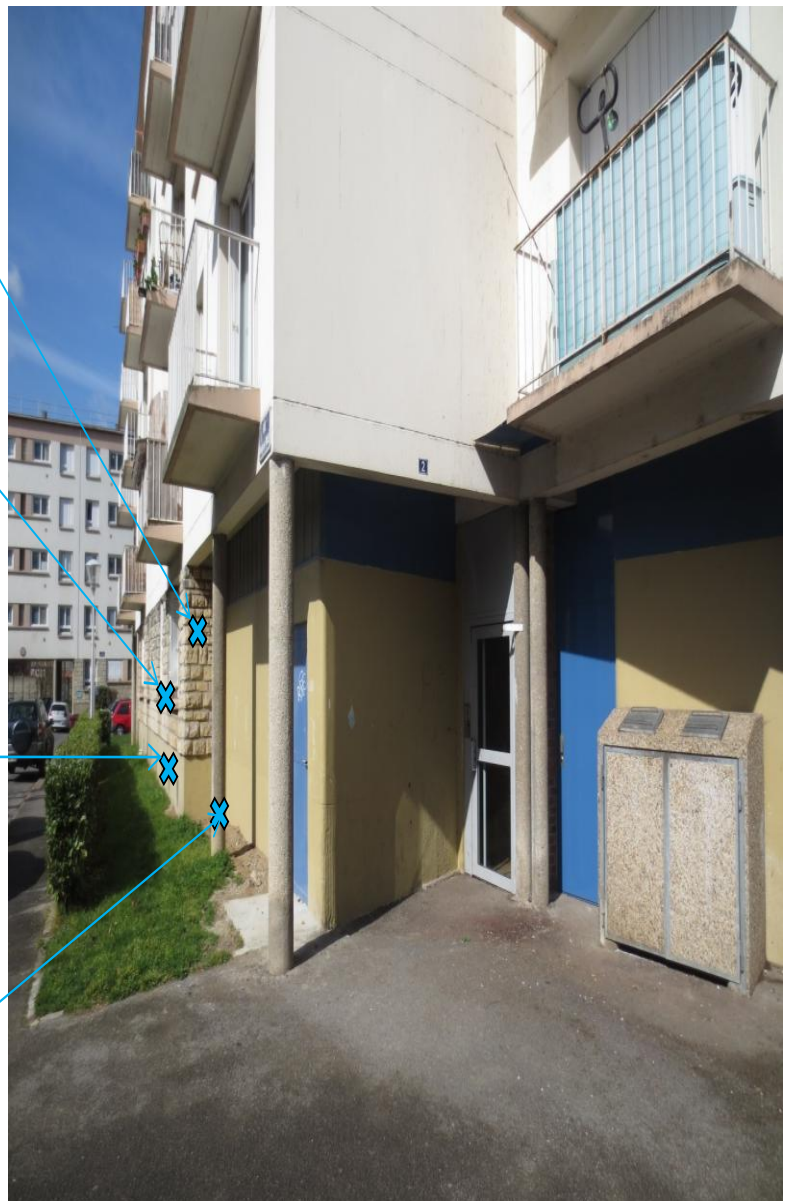
## Façade jardin Ambroise Paré

ECH-N°27/--Batiment Ambroise façade parking  
/Murs  
Joint entre pierres, (photo n° 2885)

ECH-N°29/--Batiment Ambroise façade parking  
/Appui de fenêtres  
béton+peinture, (photo n° 2884)

ECH-N°30/--Batiment Ambroise façade parking  
/Murs soubassement  
béton+peinture, (photo n° 2886)

ECH-N°28/--Batiment Ambroise façade parking  
/Poteaux  
béton+pierres, (photo n° 2882)

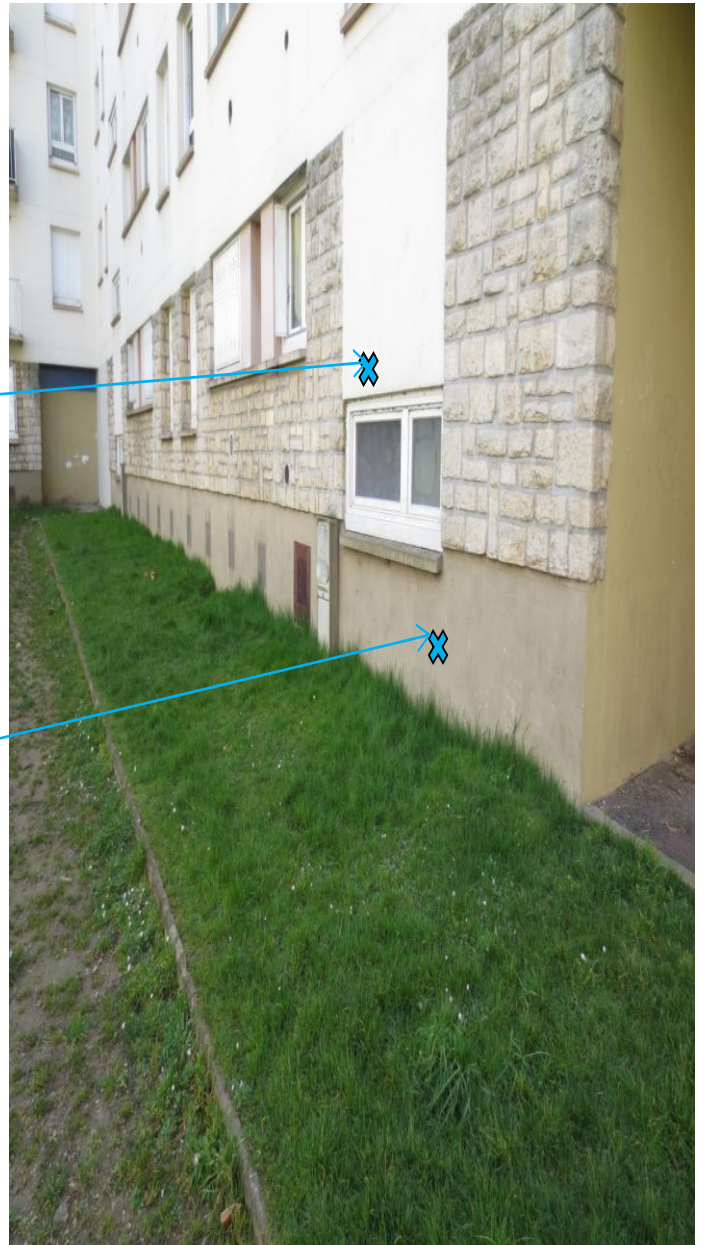
Façade parking 28-36 République

ECH-N°32/--Batiment Ambroise façade jardin/Murs  
béton+peinture beige, (photo n° 2889)

ECH-N°31/--Batiment Ambroise façade jardin/  
Murs soubassement  
béton+peinture, (photo n° 2887)

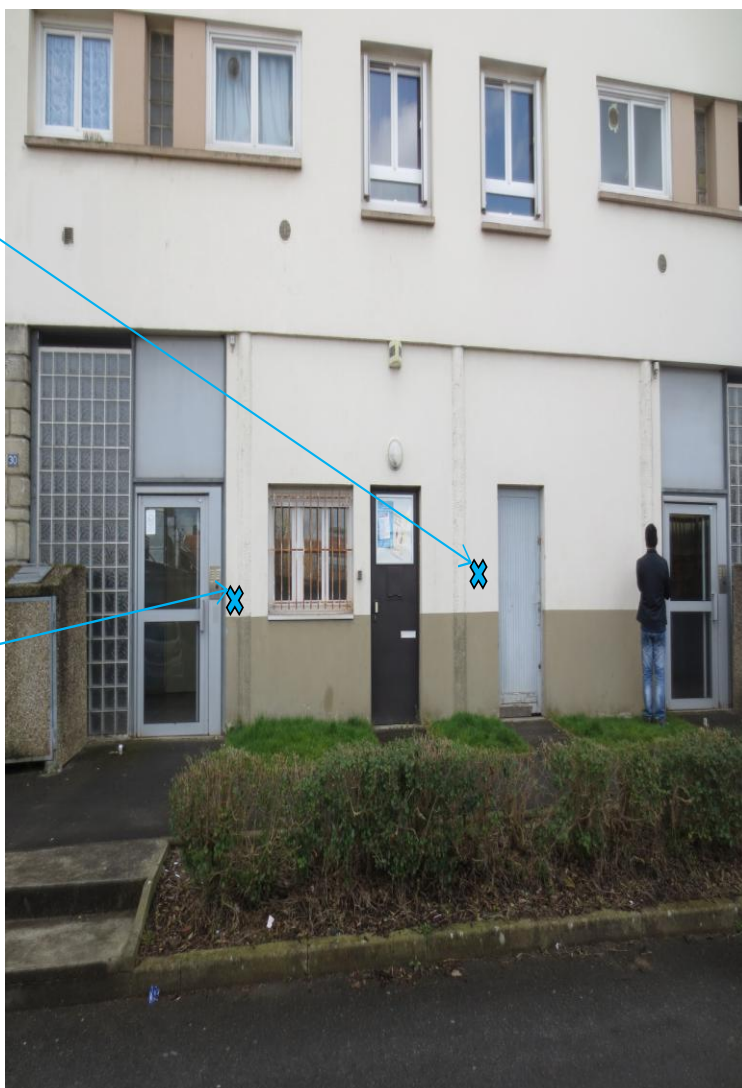
## Façade parking 28-36 République

ECH-N°39/--Batiment 28-36 republique façade parking  
/Murs  
béton+peinture beige, (photo n° 2888)

ECH-N°33/--Batiment 28-36 republique façade parking  
/Poteaux  
béton+peinture, (photo n° 2893)

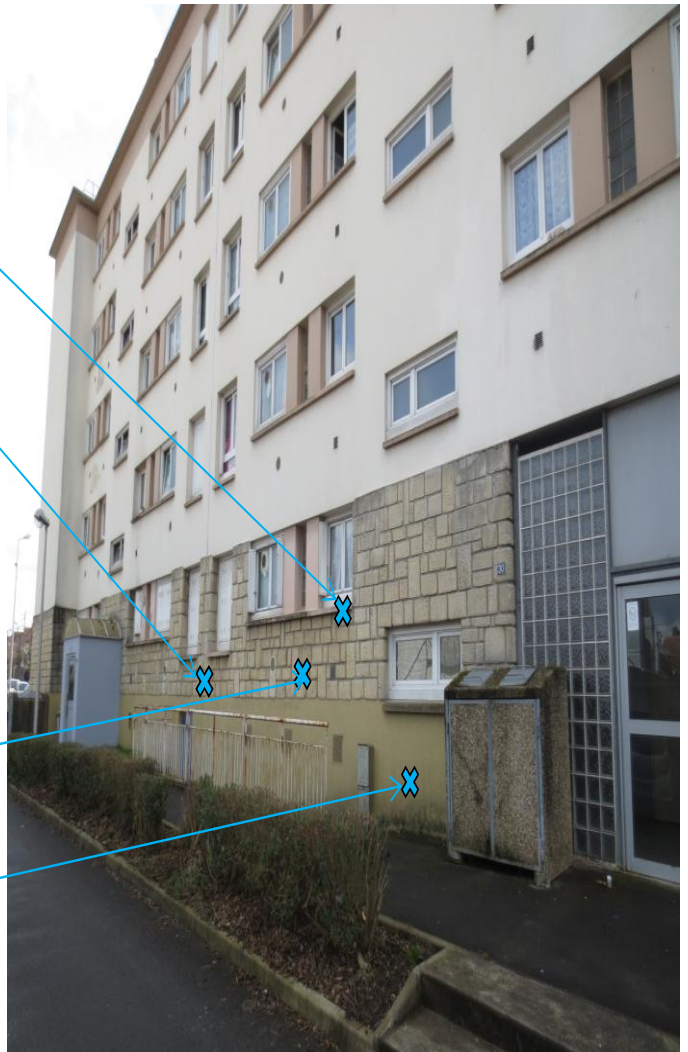
**Façade parking 28-36 République**

ECH-N°37/--Batiment 28-36 republique façade parking/  
Appui de fenêtres  
béton+peinture, (photo n° 2897)

ECH-N°34/--Batiment 28-36 republique façade parking/  
/Murs  
Joint de dilatation+mousse, (photo n° 2894)

ECH-N°35/--Batiment 28-36 republique façade parking/Murs  
Joint entre pierres, (photo n° 2895)

ECH-N°36/--Batiment 28-36 republique façade parking/  
Murs soubassement  
béton+peinture, (photo n° 2896)

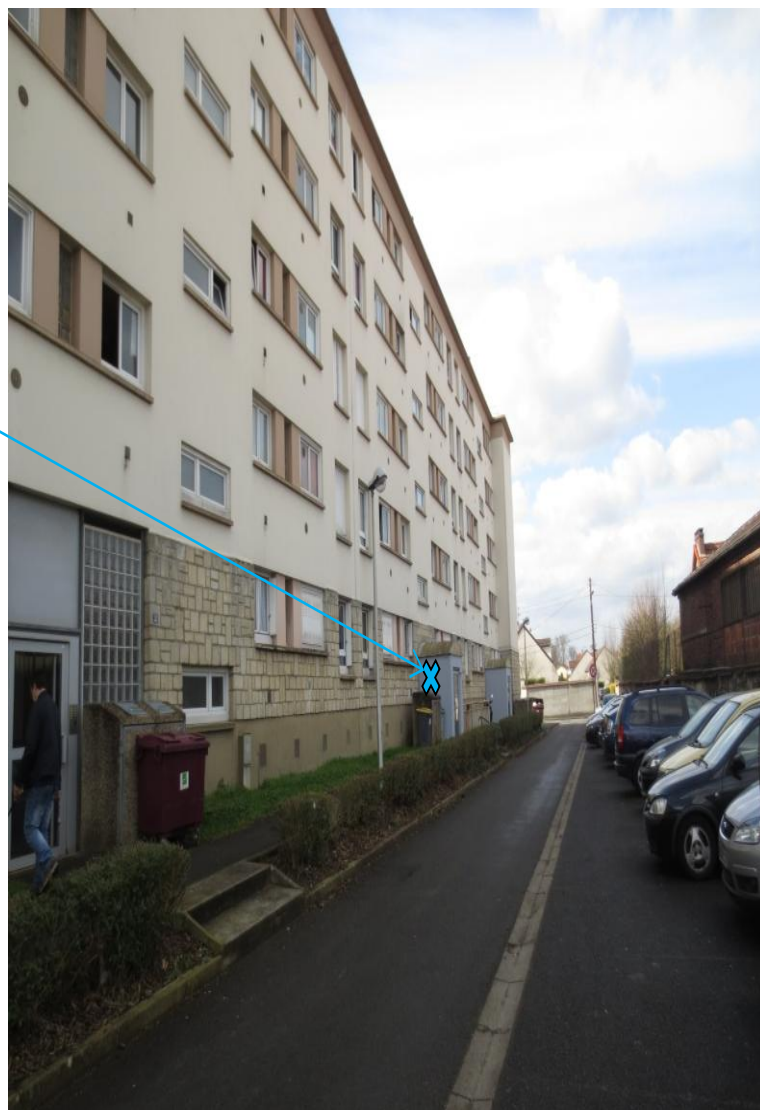
## Façade pignon 24-26 République

ECH-N°38/--Batiment 28-36 republique façade parking/  
Murs hall extérieur  
béton+peinture, (photo n° 2898)

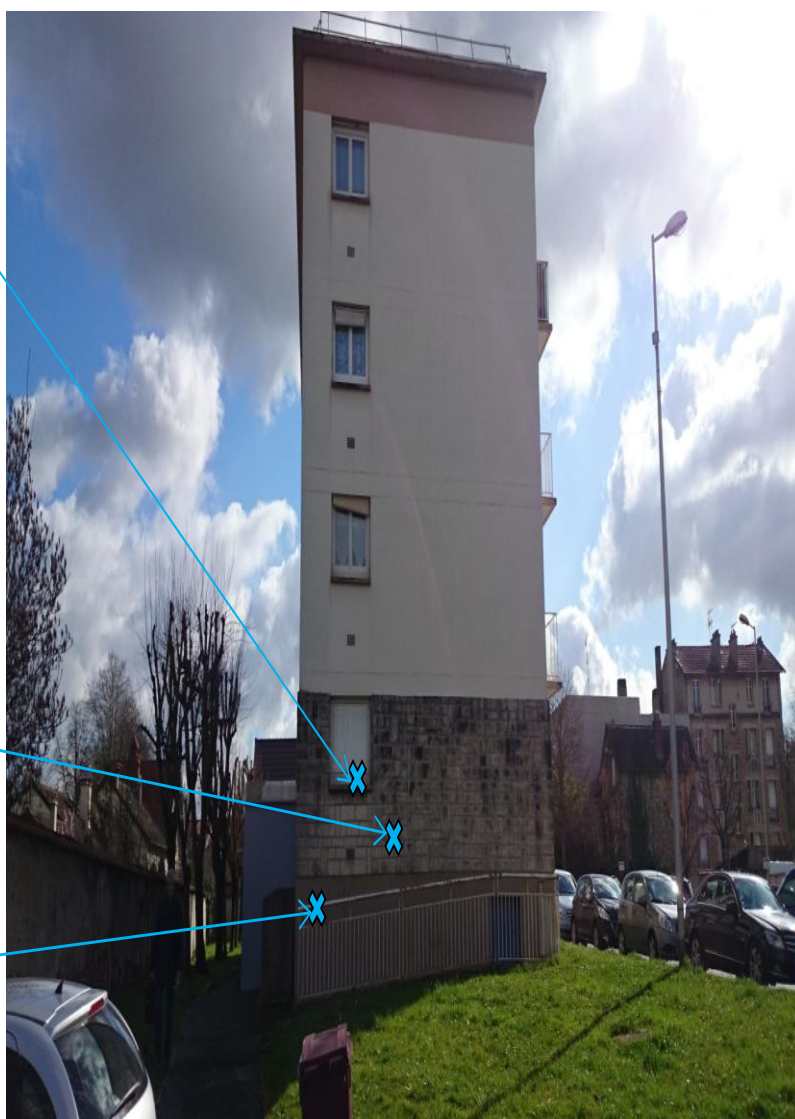
**Façade place Dr Villemin**

ECH-N°40/--Batiment 24-26 republique  
façade pignon  
/Appui de fenêtres  
béton+peinture, (photo n° 329)

ECH-N°41/--Batiment 24-26 republique pignon  
/Murs  
Joint entre pierres, (photo n° 330)

ECH-N°42/--Batiment 24-26 republique pignon  
Murs soubassement  
béton+peinture, (photo n° 331)

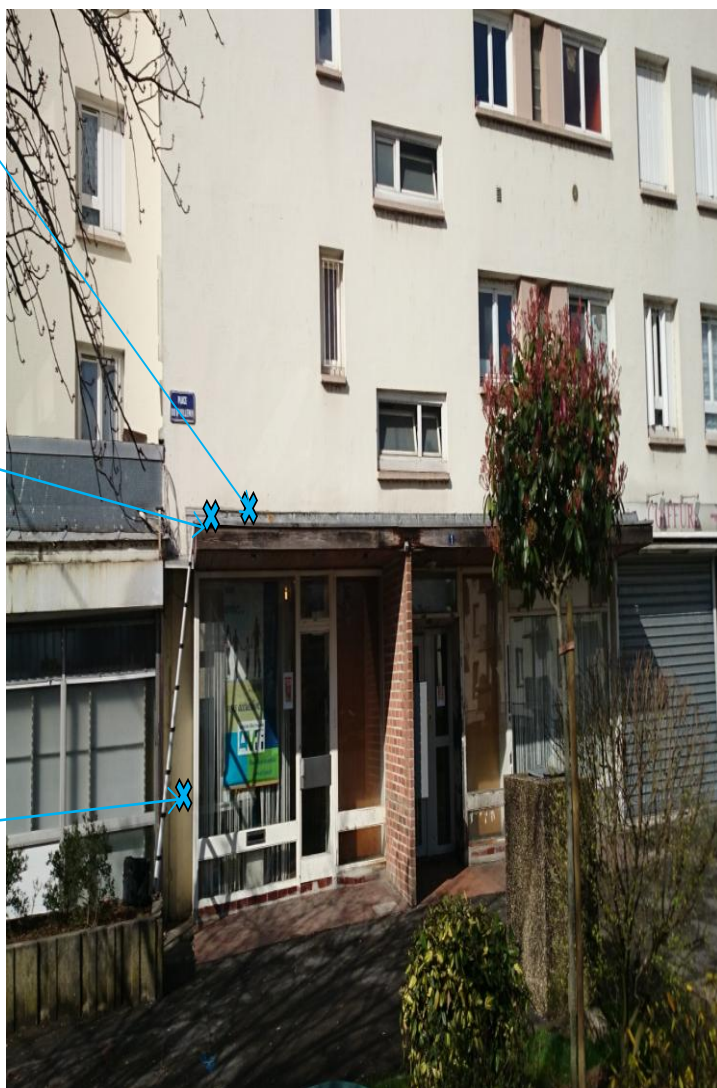
## Façade pignon Dr Villemin

ECH-N°43/--Batiment place villemin  
/Toiture Casquette commerce  
Etanchéité type "paxalu", (photo n° 337)

ECH-N°44/--Batiment place villemin  
/Toiture Casquette commerce  
Shingle, (photo n° 336)

ECH-N°45/--Batiment place villemin/Murs  
béton+peinture, (photo n° 342)

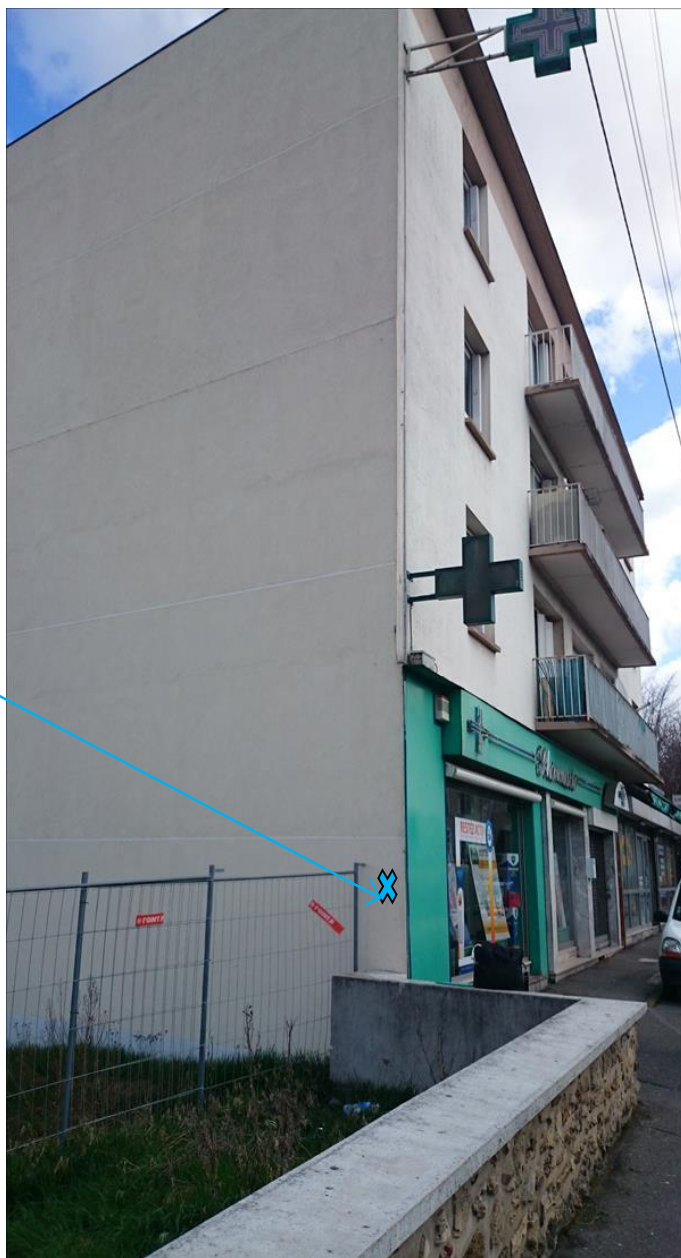
**Façade façade rue Calmette**

ECH-N°46/--Batiment calmette pignon/Murs  
Enduit+peinture, (photo n° 343)

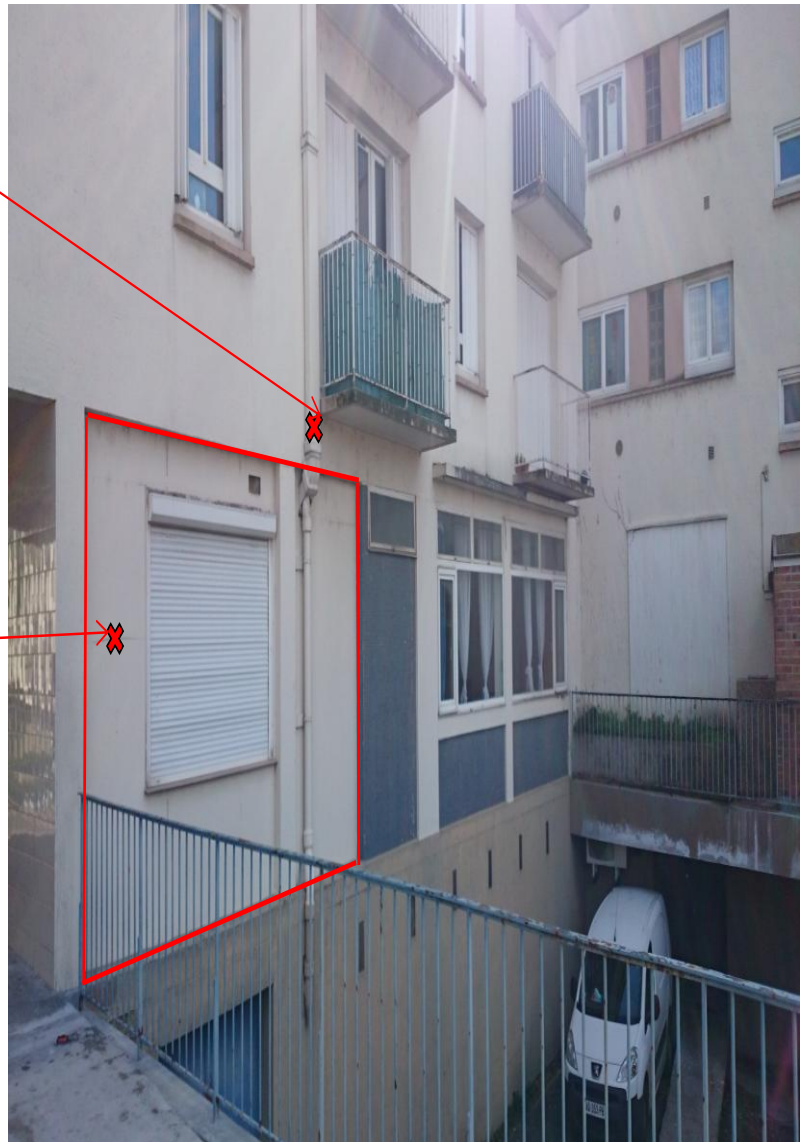
**Façade façade rue Calmette**

Batiment calmette façade entrée 27	
<b>Type de composant</b>	Fibres ciment
<b>Matériau observé</b>	Murs : Plaques planes (Fibres-ciment)+peinture
<b>Prise d'échantillon</b>	OUI
<b>Numéro de prélèvement</b>	ECH-N°50
<b>Numéro de Procès verbal</b>	E04541715
<b>Conclusion</b>	PRESENCE (Résultat d'analyse de matériau ou produit)
	Photo 353

ECH-N°54/--Batiment calmette  
façade entrée 27/  
Murs  
Conduit de Ventilation (Fibres-ciment)  
, (photo n° 352)

ECH-N°50/--Batiment calmette  
façade entrée 27/Murs  
Plaques planes (Fibres-ciment)+peinture,  
(photo n° 353)

Photo N° 353 ECH-N°50  
**AMIANTE CIMENT Murs Plaques  
planes (Fibres-ciment)+peinture**

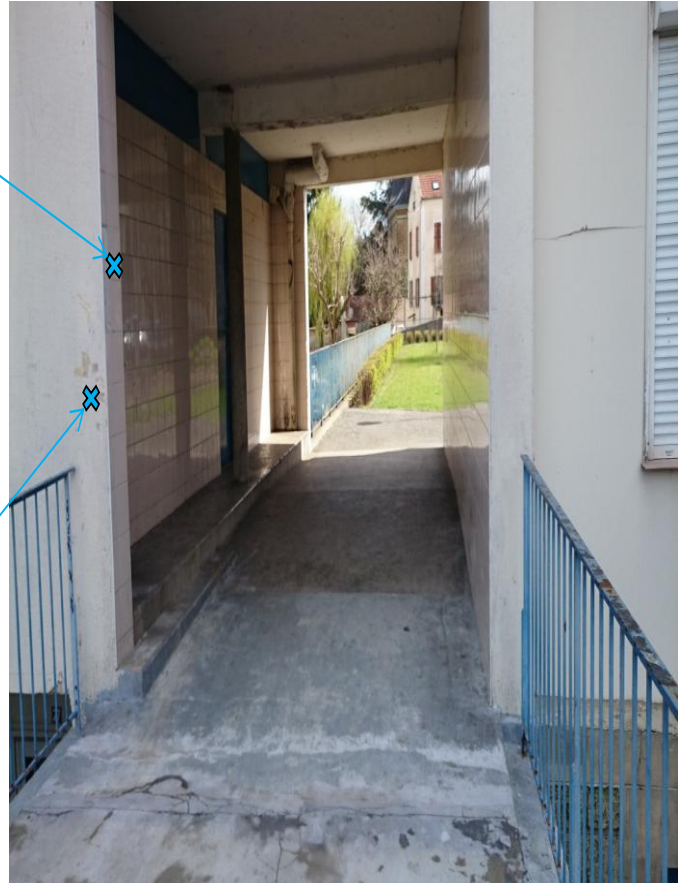
## Album photos

ECH-N°52/--Batiment calmette préau piétons/Murs colle faïence, (photo n° 357)

ECH-N°51/--Batiment calmette façade arrière/Murs béton+peinture beige, (photo n° 353)
