Rapport de mission de repérage des matériaux et produits contenant de l'amiante avant réalisation de travaux

Norme NF X 46-020 V .2017

4 RUE AMBROISE PARE

RAPPORT N° :	16LAG0302	Laboratoire d'Analyses :	ITGA
Repérage réalisé le :	04/09/2019	Adresse laboratoire :	3 RUE ARMAND HERPIN LACROIX - CS 46537 35065 RENNES CEDEX
Accompagnateur :		Numéro d'accréditation :	1-5967
Par :	Lyes IZABACHENE	Organisme d'assurance professionnelle :	AXA France
N° certificat :	1378	Adresse assurance :	313 Terrasses de l'Arche 92727 NANTERRE CEDEX
Date d'obtention :	03/09/2015	N° de contrat d'assurance :	10158549604
Organisme certificateur	CEBTP ZAC La Clef Saint Pierre - 12 Avenue Gay Lussac - 78990 ELANCOURT	Date de validité :	31/12/2019

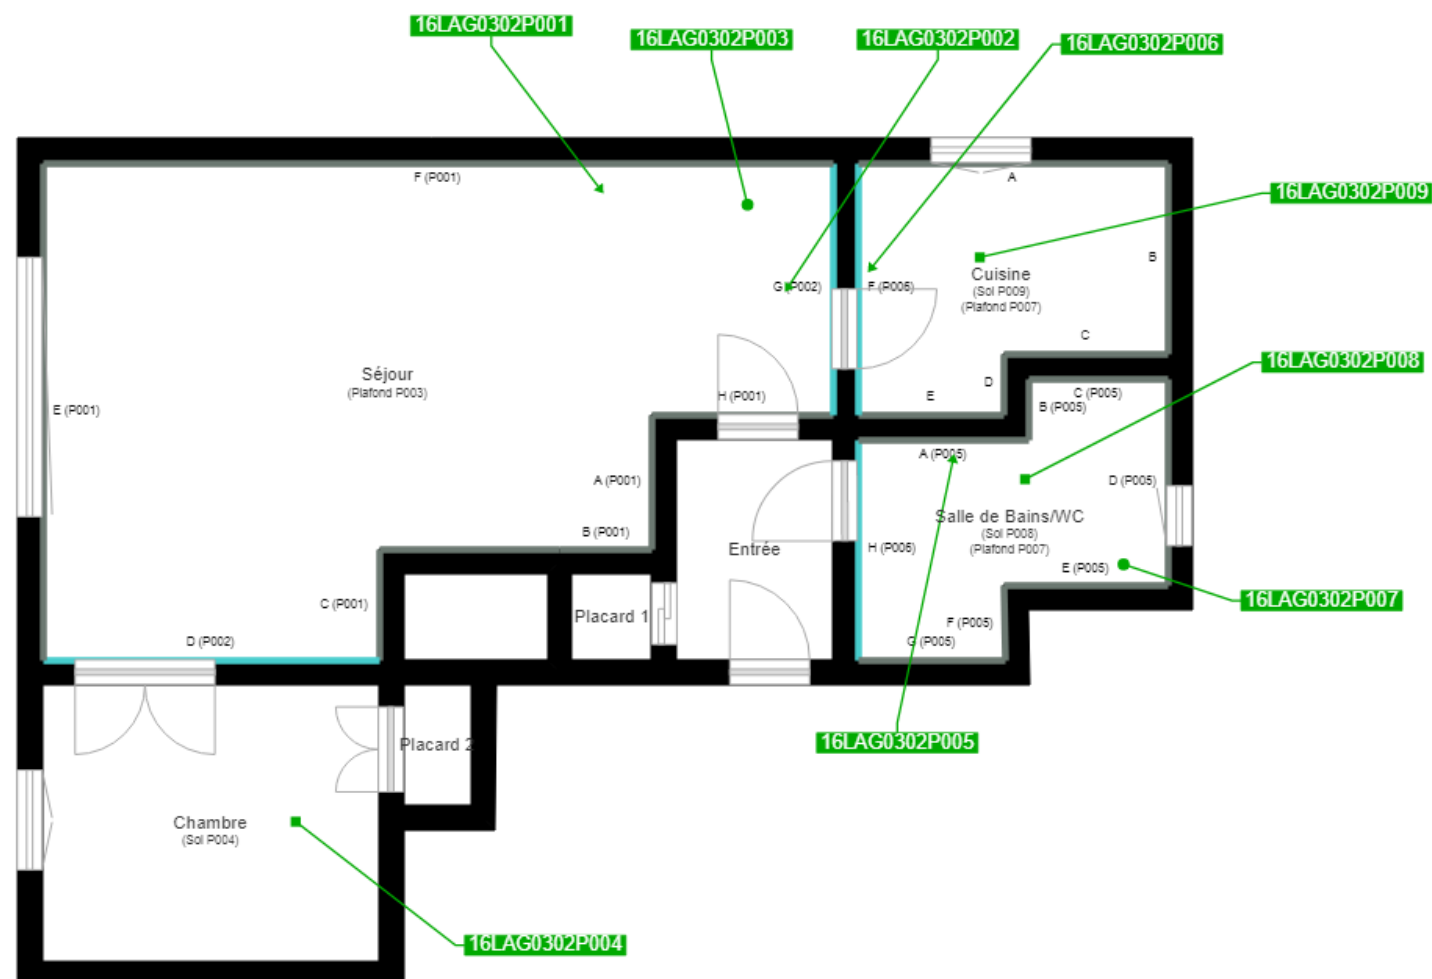
PLANCHE DE REPÉRAGE	Zone : Rez de chaussée	Vue de dessus
Auteur : IZABACHENE Lyes	Bien : 16LAG0302 - 4 RUE AMBROISE PARE 77400 LAGNY SUR MARNE	Chaque support/équipement identifié a fait l'objet d'un sondage par le technicien
