**Rapport de mission de repérage des matériaux et produits contenant de l'amiante dans les immeubles bâtis avant réalisation de travaux**

Numéro de dossier : RAAT\_16LAD0202

Date du repérage : 07/04/2022

Immeuble bâti visité	
Adresse	Rue : ..... <b>6 RUE LAENNEC (16LAD0202)</b> Bât., escalier, niveau, appartement n°, lot n°: <b>Etage 2; Porte 2 Lot numéro 16LAD0202,</b> Code postal, ville : . <b>77400 LAGNY SUR MARNE (France)</b> <b>Références cadastrales non communiquées</b>
Périmètre de repérage :	..... <b>Voir fiche programme des travaux en annexe</b>
Type de logement :	..... <b>F3</b>
Fonction principale du bâtiment :	..... <b>Habitation (partie privative d'immeuble)</b>
Date de construction :	..... <b>&lt; 1997</b>

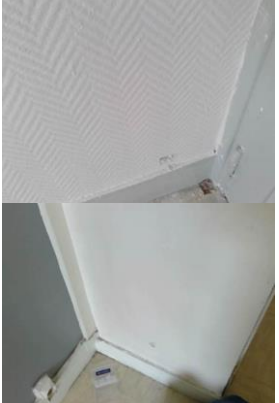
ZPSO-005	<p><u>Localisation</u> : 2ème étage - Entrée; 2ème étage - Séjour; 2ème étage - Dégagement; 2ème étage - Chambre 1; 2ème étage - Chambre 2</p> <p><u>Echantillons</u> : Ech.005; Ech.008</p> <p><u>Description</u> : Enduit à base de plâtre lissé ou taloché</p>	<p>Absence d'amiante (Après analyse en laboratoire)</p>

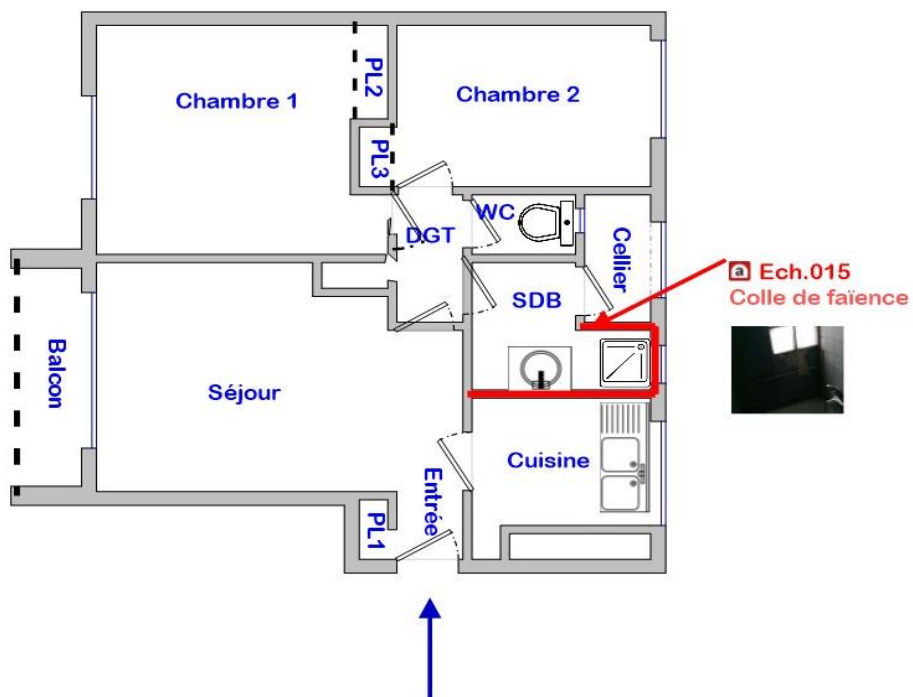
Mur faïence : Matériau semi-dur (marron)  
Matériau dur (beige)  
Matériau dur (beige-marron)

Présence d'amiante après analyse
