Rapport de mission de repérage des matériaux et produits contenant de l'amiante avant réalisation de travaux

Référence : RAAT_16LAS0401

Le 05/07/2021

Adresse : 30 avenue De la République 77400 LAGNY-SUR-MARNE

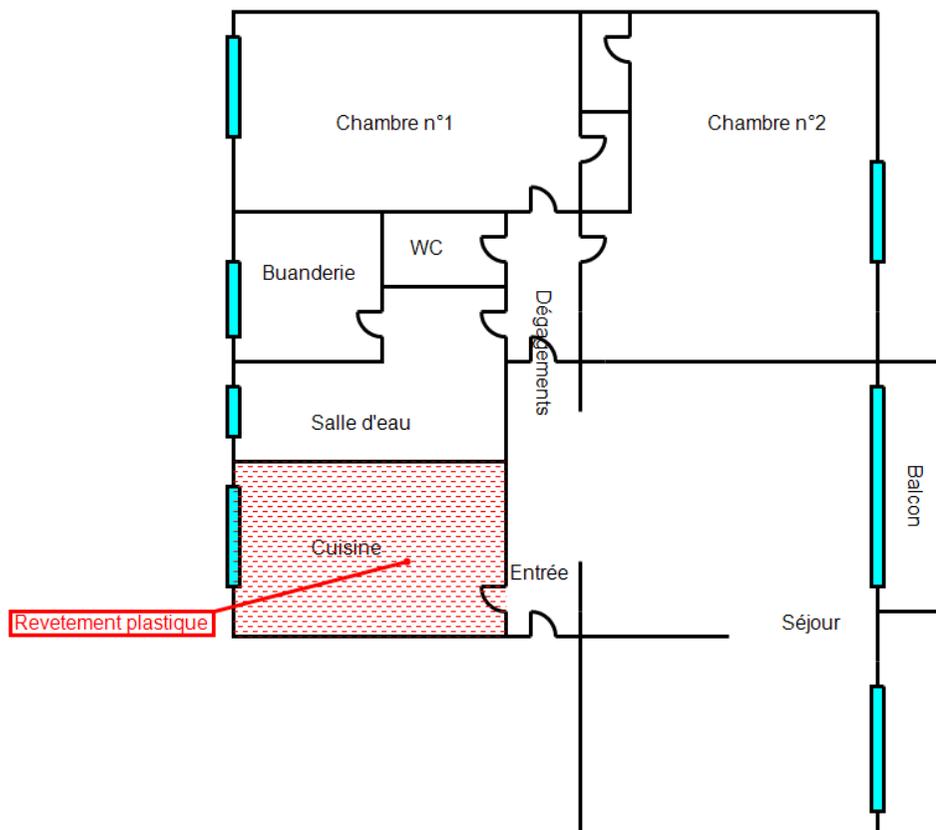
N° Local	Local	Elément	Zone	Matériau / Produit	Méthode	référence du prélèvement	état de dégradation abrégé	(AVT2019) Quantification
2	Cuisine	Plancher	Sol	Ragréage / colle - Linoleum	Résultat d'analyse (P001)	P001	MD

*Revetement plastique*
