Rapport de mission de repérage des matériaux et produits contenant de l'amiante avant réalisation de travaux

27 RUE A.PARE

77400 LAGNY SUR MARNE

RAPPORT N° :	16LAH0101	Laboratoire d'Analyses :	ITGA
Repérage réalisé le :	10/09/2018	Adresse laboratoire :	3 RUE ARMAND HERPIN LACROIX - CS 46537 35065 RENNES CEDEX
Accompagnateur :		Numéro d'accréditation :	1-5967
Par :	Mickaël JULIEN	Organisme d'assurance professionnelle :	AXA France
N° certificat :	CPDI 4129	Adresse assurance :	313 Terrasses de l'Arche 92727 NANTERRE CEDEX
Date d'obtention :	01/01/2017	N° de contrat d'assurance :	10063271004
Organisme certificateur	I.CERT Parc Edonia - Bâtiment G - Rue de la Terre Victoria - 35760 SAINT-GREGOIRE	Date de validité :	31/12/2018

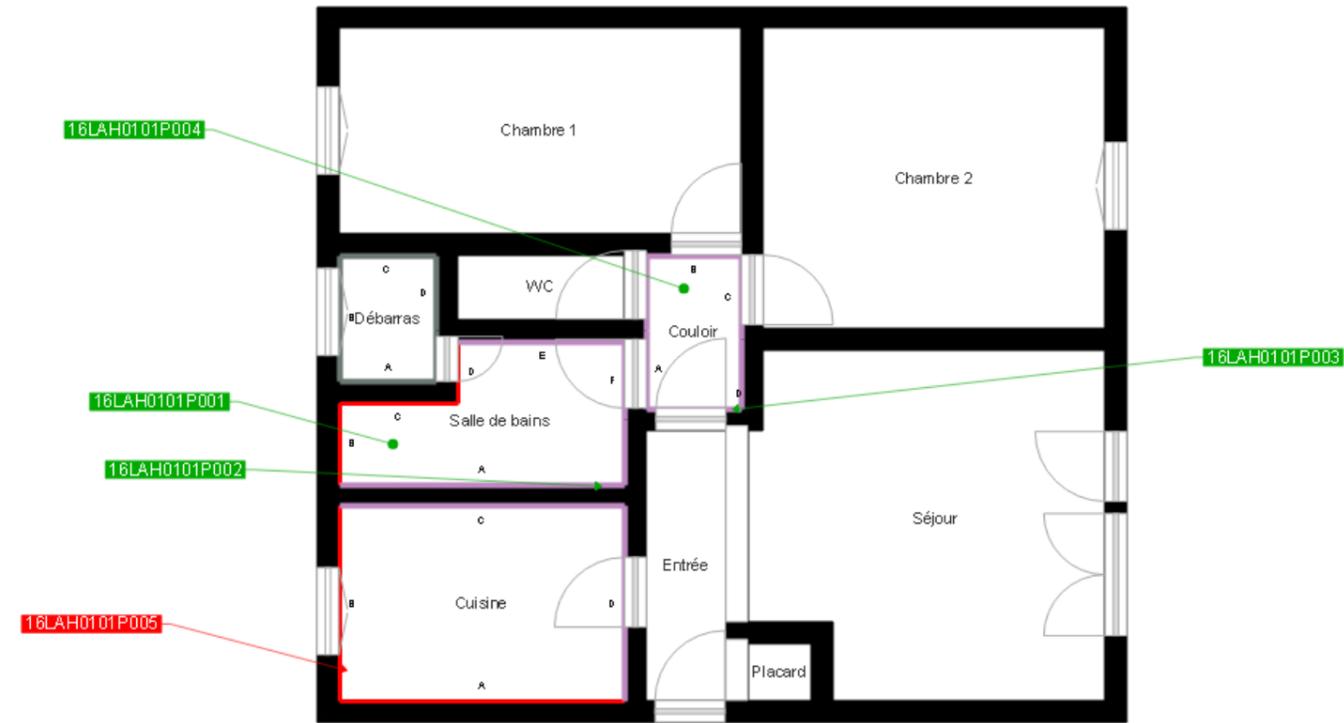
PIECE	ETAGE	ELEMENTS	DESCRIPTIF LABORATOIRE	REPERAGE	Echantillon	METHODE	ETAT	RESULTAT
Cuisine		Enduit béton	Enduit plâtreux beige en vrac + peintures multiples non séparable	Mur B	16LAH0101P005	RESULTAT ANALYSE	DEGRADATION PARTIELLE	Amiante détecté (Chrysotile)
Cuisine		Enduit béton	Enduit plâtreux beige en vrac + peintures multiples non séparable	Mur A	16LAH0101P005	ZSO	DEGRADATION PARTIELLE	Amiante détecté (Chrysotile)
Cuisine		Enduit béton	Enduit plâtreux beige en vrac + peintures multiples non séparable	Mur B	16LAH0101P005	ZSO	DEGRADATION PARTIELLE	Amiante détecté (Chrysotile)
Salle de bains		Enduit béton	Enduit plâtreux beige en vrac + peintures multiples non séparable	Mur B	16LAH0101P005	ZSO	DEGRADATION PARTIELLE	Amiante détecté (Chrysotile)
Salle de bains		Enduit béton	Enduit plâtreux beige en vrac + peintures multiples non séparable	Mur C	16LAH0101P005	ZSO	DEGRADATION PARTIELLE	Amiante détecté (Chrysotile)

Salle de bains		Enduit béton	Enduit plâtreux beige en vrac + peintures multiples non séparable	Mur D	16LAH0101P005	ZSO	DEGRADATION PARTIELLE	Amiante détecté (Chrysotile)
