Référence du dossier : 2015-09-095 MDF PC VAUX LE PENIL OPH77

53 rue Saint Liesne
 77000 - MELUN

Description du bien visité : PARTIES COMMUNES

**RAPPORT DE REPERAGE DES MATERIAUX ET PRODUITS
 CONTENANT DE L'AMIANTE DES LISTES A & B,
 A INTEGRER AU DOSSIER TECHNIQUE AMIANTE (DTA)**

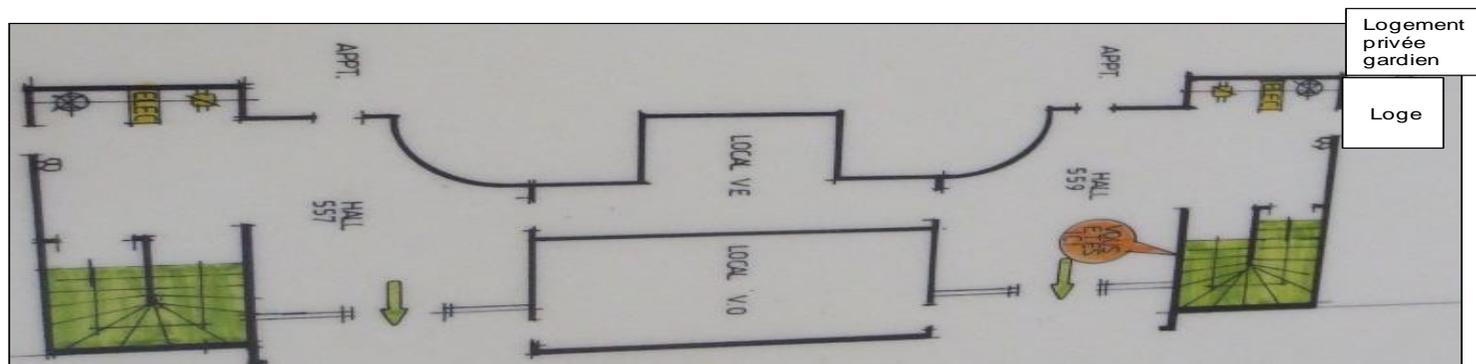
517-559 Rue des Trois Rodes
 77000 Vaux Le Pénil
 N°557/559 -1Rdc +2 et R+2

Placard technique Gáz +2/Conduit de ventilation
 Ventilation haute (Fibres-ciment),EP/2101 (photo n° 6)

Local VMC/Conduit de ventilation
 Ventilation haute (Fibres-ciment),EP/2101 (photo n° 5)
