## Rapport de mission de repérage des matériaux et produits contenant de l'amiante avant réalisation de travaux

1 RUE DU MARCHÉ LGT 2

77220 TOURNAN EN BRIE

RAPPORT N° :	17LAA0202	Laboratoire d'Analyses :	ITGA
Repérage réalisé le :	31/10/2017	Adresse laboratoire :	3 RUE ARMAND HERPIN LACROIX - CS 46537 35065 RENNES CEDEX
Accompagnateur :		Numéro d'accréditation :	1-5967
Par :	Gaëtan BEDEL	Organisme d'assurance professionnelle :	ALLIANZ
N° certificat :	CPDI3869	Adresse assurance :	Direction Opérations Entreprises 5C Esplanade Charles de Gaulle 33081 BORDEAUX CEDEX
Date d'obtention :	22/04/2016	N° de contrat d'assurance :	55897385
Organisme certificateur	I.CERT PARC EDONIA - BAT G - RUE DE LA TERRE VICTORIA - 35760 SAINT GREGOIRE	Date de validité :	31/12/2017

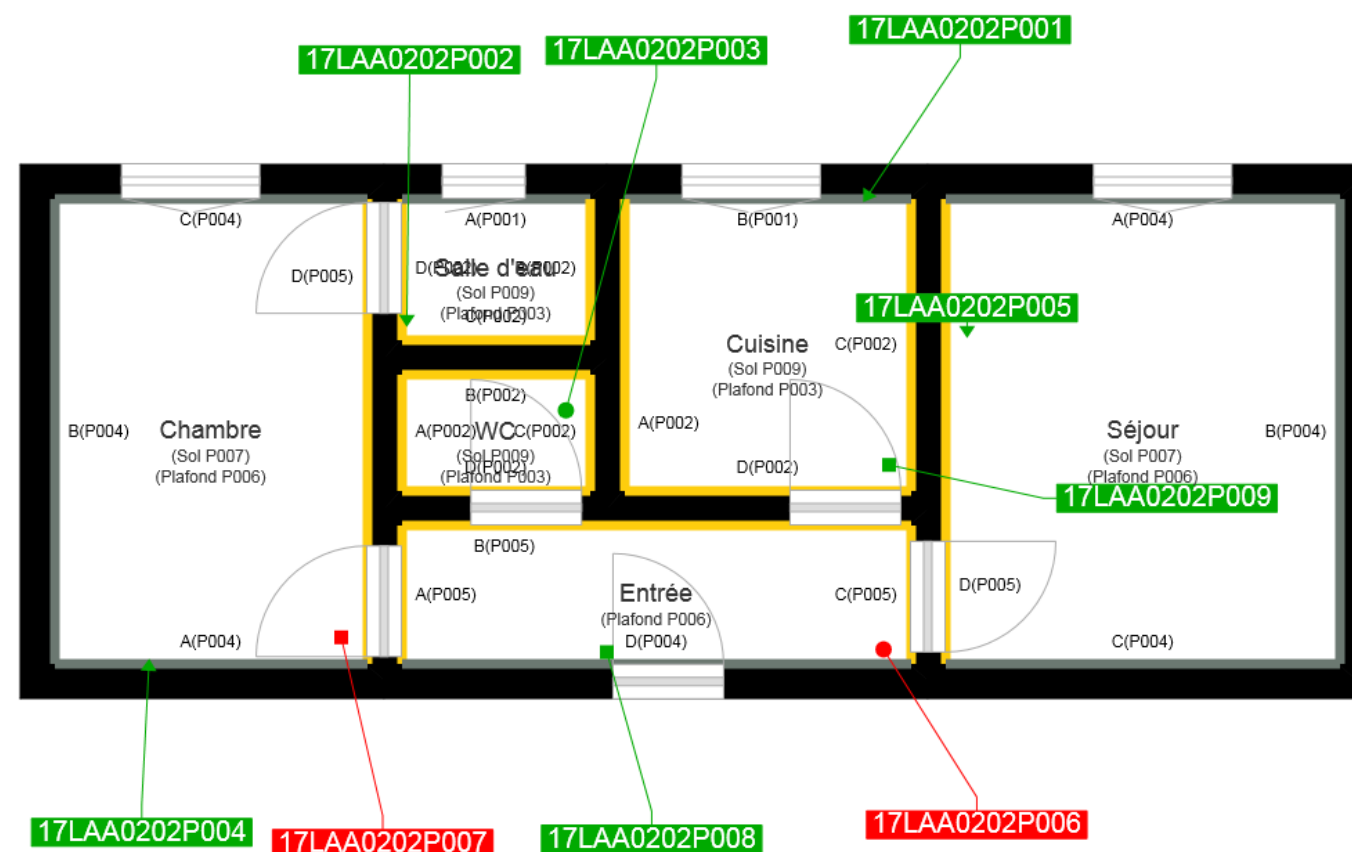
PIECE	ETAGE	ELEMENTS	DESCRIPTIF LABORATOIRE	REPERAGE	Echantillon	METHODE	ETAT	RESULTAT
Entrée		Enduit / Peinture béton	Enduit plâtreux blanc en vrac non séparable + peinture non séparable	Plafonds	17LAA0202P006	RESULTAT ANALYSE	DEGRADATION PARTIELLE	Amiante détecté (Chrysotile)
Chambre		Dalle de sol	Colle bitumineuse noire + ragréage beige en faible quantité non séparable	Sols	17LAA0202P007	RESULTAT ANALYSE	DEGRADATION PARTIELLE	Fr1:Amiante détecté (Chrysotile)
Chambre		Dalle de sol	Dalle dure cassante noire	Sols	17LAA0202P007	RESULTAT ANALYSE	DEGRADATION PARTIELLE	Fr2:Amiante détecté (Chrysotile)
Entrée		Enduit / Peinture béton	Enduit plâtreux blanc en vrac non séparable + peinture non séparable	Plafonds	17LAA0202P006	ZSO	DEGRADATION PARTIELLE	Amiante détecté (Chrysotile)
Séjour		Enduit / Peinture béton	Enduit plâtreux blanc en vrac non séparable + peinture non séparable	Plafonds	17LAA0202P006	ZSO	DEGRADATION PARTIELLE	Amiante détecté (Chrysotile)

Chambre		Enduit / Peinture béton	Enduit plâtreux blanc en vrac non séparable + peinture non séparable	Plafonds	17LAA0202P006	ZSO	DEGRADATION PARTIELLE	Amiante détecté (Chrysotile)
Séjour		Dalle de sol	Colle bitumineuse noire + ragréage beige en faible quantité non séparable	Sols	17LAA0202P007	ZSO	DEGRADATION PARTIELLE	Fr1:Amiante détecté (Chrysotile)

PIECE	ETAGE	ELEMENTS	DESCRIPTIF LABORATOIRE	REPERAGE	Echantillon	METHODE	ETAT	RESULTAT
Chambre		Dalle de sol	Colle bitumineuse noire + ragréage beige en faible quantité non séparable	Sols	17LAA0202P007	ZSO	DEGRADATION PARTIELLE	Fr1:Amiante détecté (Chrysotile)
Séjour		Dalle de sol	Dalle dure cassante noire	Sols	17LAA0202P007	ZSO	DEGRADATION PARTIELLE	Fr2:Amiante détecté (Chrysotile)
Chambre		Dalle de sol	Dalle dure cassante noire	Sols	17LAA0202P007	ZSO	DEGRADATION PARTIELLE	Fr2:Amiante détecté (Chrysotile)
