Rapport de mission de repérage des matériaux et produits contenant de l'amiante avant réalisation de travaux

5 RUE DU MARCHE

77220 TOURNAN EN BRIE

RAPPORT N° :	17LAC0102	Laboratoire d'Analyses :	ITGA
Repérage réalisé le :	09/04/2018	Adresse laboratoire :	3 RUE ARMAND HERPIN LACROIX - CS 46537 35065 RENNES CEDEX
Accompagnateur :		Numéro d'accréditation :	1-5967
Par :	Mickaël JULIEN	Organisme d'assurance professionnelle :	AXA France
N° certificat :	CPDI 4129	Adresse assurance :	313 Terrasses de l'Arche 92727 NANTERRE CEDEX
Date d'obtention :	01/01/2017	N° de contrat d'assurance :	10063271004
Organisme certificateur	I.CERT Parc Edonia - Bâtiment G - Rue de la Terre Victoria - 35760 SAINT-GREGOIRE	Date de validité :	31/12/2018

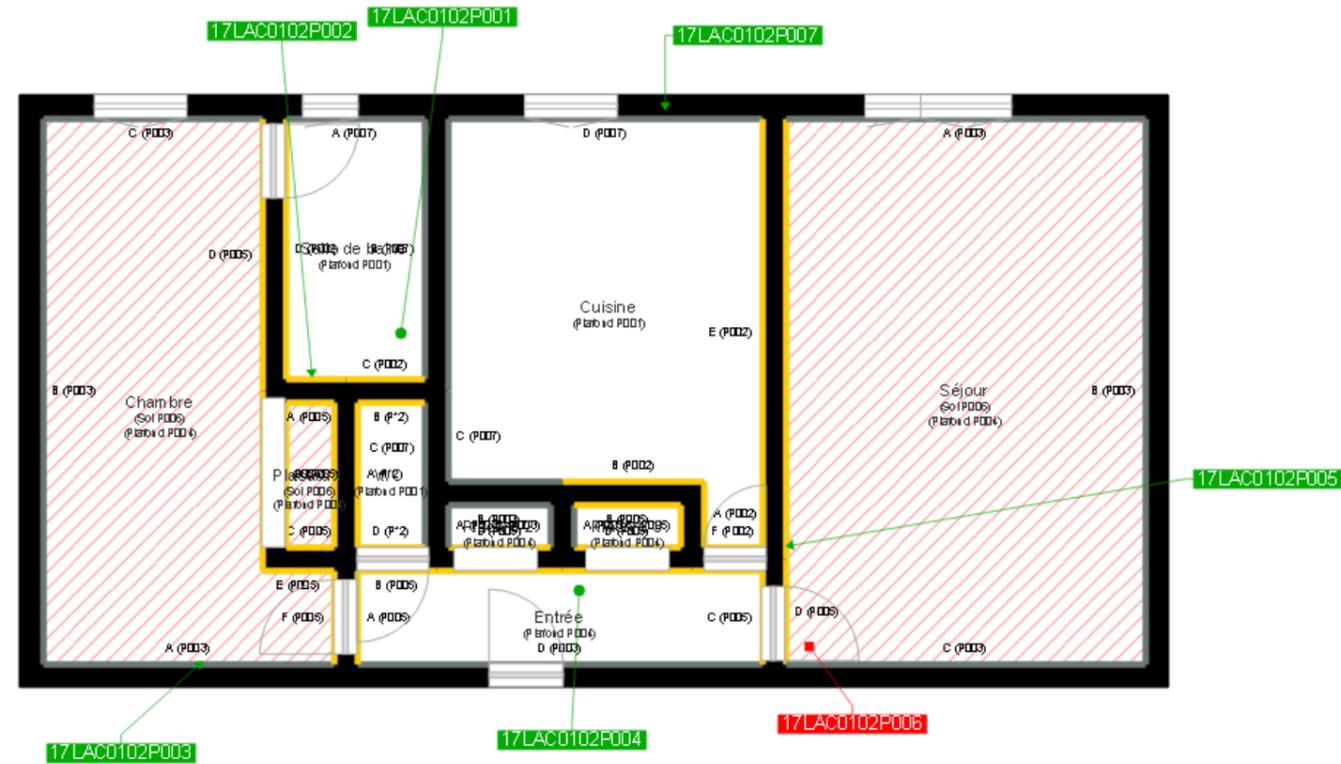
PIECE	ETAGE	ELEMENTS	DESCRIPTIF LABORATOIRE	REPERAGE	Echantillon	METHODE	ETAT	RESULTAT
Séjour		Dalle de sol	Colle bitumineuse noire + ragréage gris non séparable	Sol	17LAC0102P006	RESULTAT ANALYSE	BON ETAT	Fr1:Amiante détecté (Chrysotile)
Séjour		Dalle de sol	Dalle dure cassante noire	Sol	17LAC0102P006	RESULTAT ANALYSE	BON ETAT	Fr2:Amiante détecté (Chrysotile)
Placard 1		Dalle de sol	Colle bitumineuse noire + ragréage gris non séparable	Sol	17LAC0102P006	ZSO	BON ETAT	Fr1:Amiante détecté (Chrysotile)
Placard 1		Dalle de sol	Dalle dure cassante noire	Sol	17LAC0102P006	ZSO	BON ETAT	Fr2:Amiante détecté (Chrysotile)
Chambre		Dalle de sol	Colle bitumineuse noire + ragréage gris non séparable	Sol	17LAC0102P006	ZSO	BON ETAT	Fr1:Amiante détecté (Chrysotile)
Chambre		Dalle de sol	Dalle dure cassante noire	Sol	17LAC0102P006	ZSO	BON ETAT	Fr2:Amiante détecté (Chrysotile)
Séjour		Dalle de sol	Colle bitumineuse noire + ragréage gris non séparable	Sol	17LAC0102P006	ZSO	BON ETAT	Fr1:Amiante détecté (Chrysotile)

Séjour		Dalle de sol	Dalle dure cassante noire	Sol	17LAC0102P006	ZSO	BON ETAT	Fr2:Amiante détecté (Chrysotile)
