Rapport de mission de repérage des matériaux et produits contenant de l'amiante avant travaux ultérieurs.

Rapport : 2015-04-220 EL BRAY SUR SEINE OPH77

Adresse : Cité Danton
77480 BRAY SUR SEINE

Périmètre du repérage : AMIANTE Avant Travaux d'isolation thermique sur murs de façades et pignons des 4 bâtiments

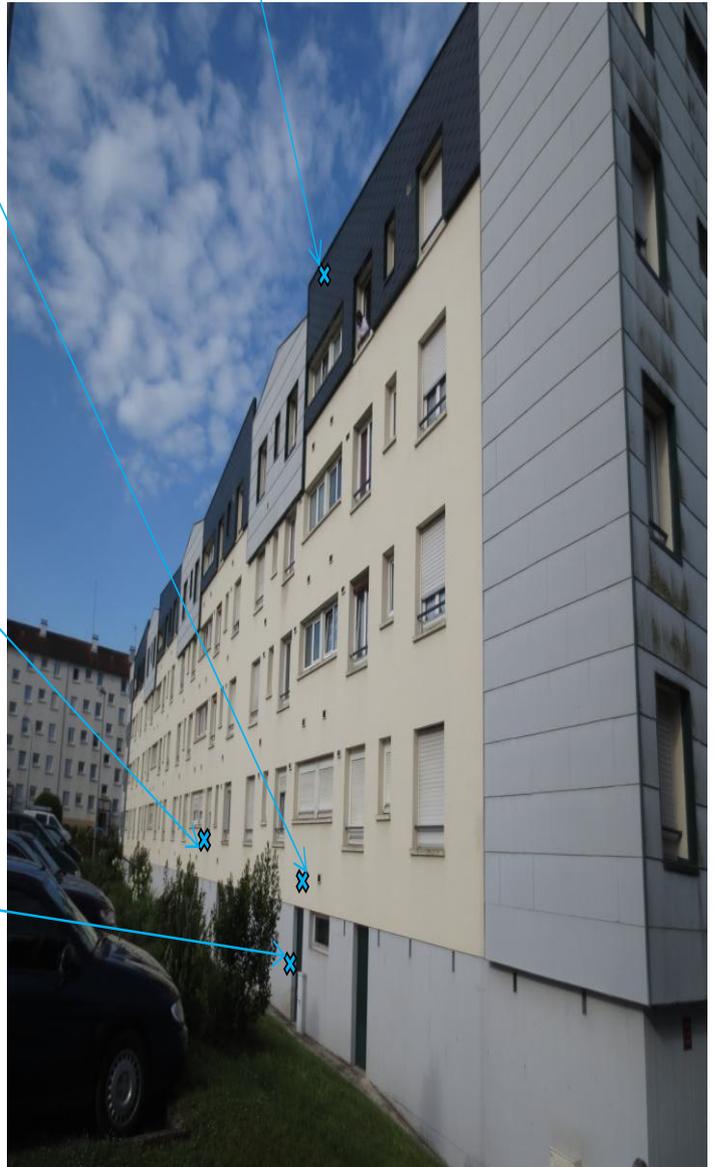
Bâtiment 11/12/13/14 façade parking

ECH-N°06/--Batiment 11-14 façade parking/Bardage Ardoises, (photo n° 3118)

ECH-N°07/--Batiment 11-14 façade parking/Murs façade béton+peinture, (photo n° 3121)

ECH-N°09/--Batiment 11-14 façade parking/Appui de fenêtres béton+peinture, (photo n° 3123)

ECH-N°08/--Batiment 11-14 façade parking/Murs soubassement béton+peinture, (photo n° 3122)

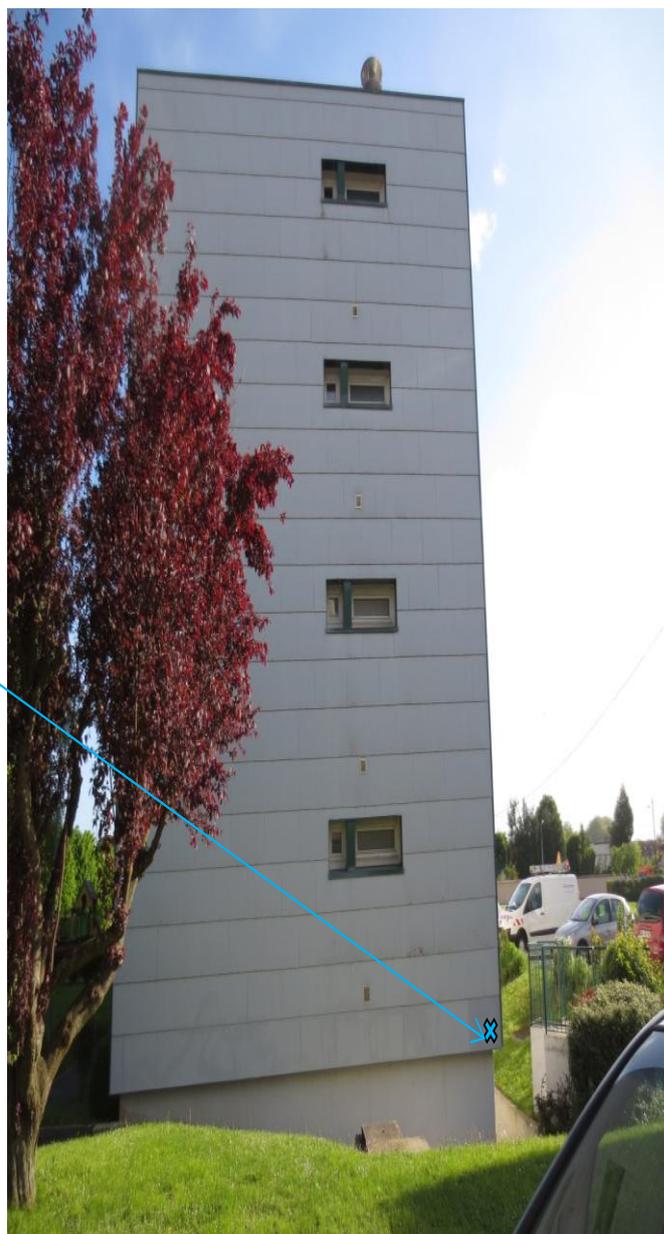
Bâtiment 11/12/13/14 façade pignon

ECH-N°10/--Batiment 11-14 pignon/Murs
Bardage+peinture, (photo n° 3126)

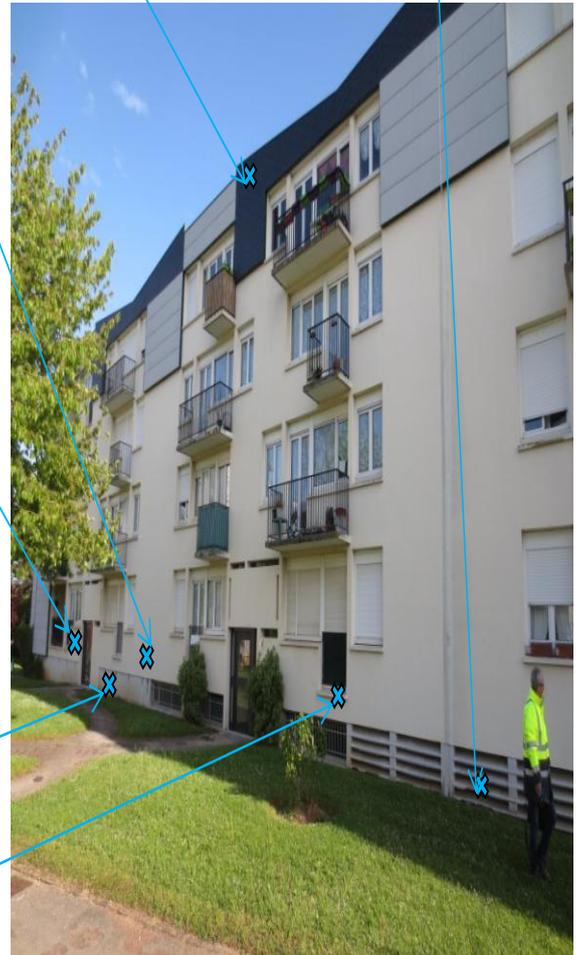
Bâtiment 7/8/9/10 façade jardin

ECH-N°15/--Bâtiment 7-10 façades jardin/Murs volets aeration Béton+peinture, (photo n° 3136)

ECH-N°21/--Bâtiment 7-10 façade jardin/Bardage Ardoises, (photo n° 3139)

ECH-N°12/--Bâtiment 7-10 façades jardin/Murs façade béton+peinture, (photo n° 3130)

ECH-N°14/--Bâtiment 7-10 façades jardin/Murs façade Béton+peinture, (photo n° 3133)

ECH-N°11/--Bâtiment 7-10 façades jardin/Murs soubassement béton+peinture, (photo n° 3130)

ECH-N°13/--Bâtiment 7-10 façades jardin/Appui de fenêtres béton+peinture, (photo n° 3132)

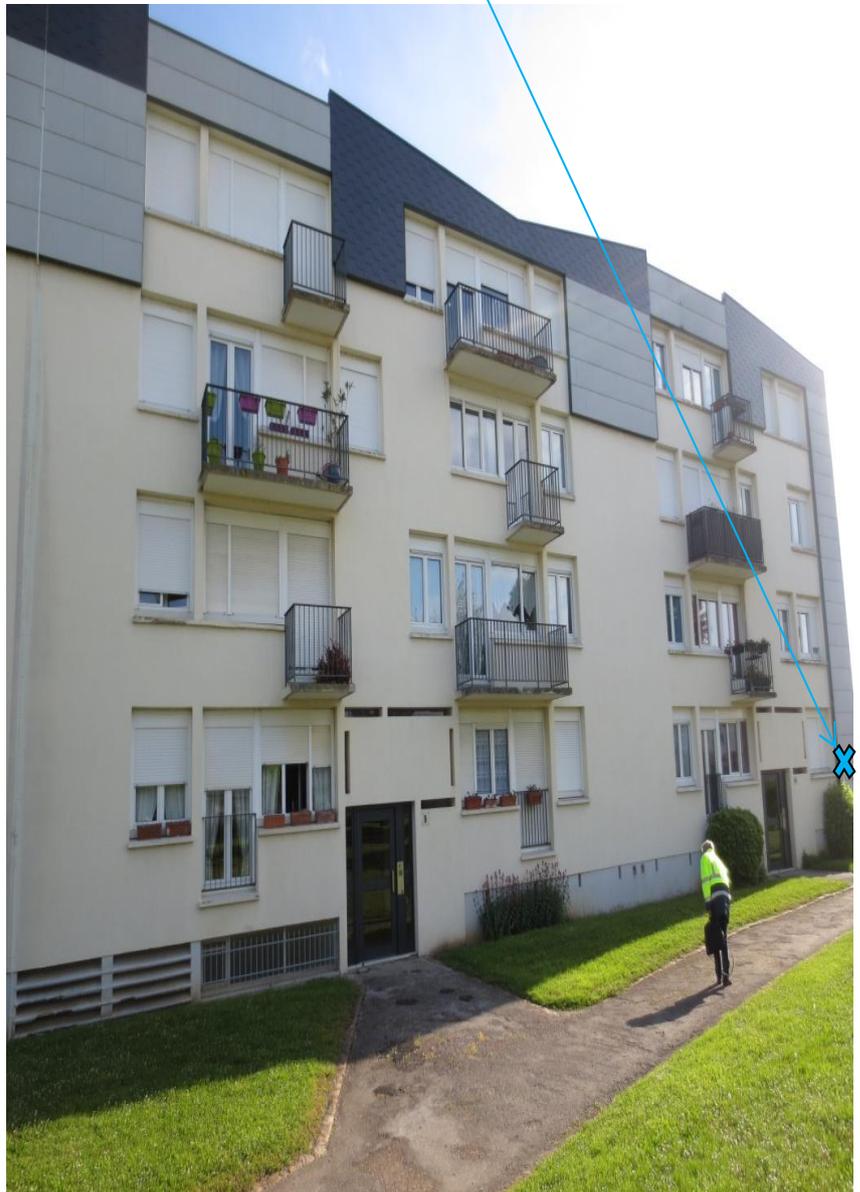
Bâtiment 7/8/9/10 façade jardin

ECH-N°16/--Bâtiment 7-10 façade pignon/Murs Bardage+peinture, (photo n° 3137)

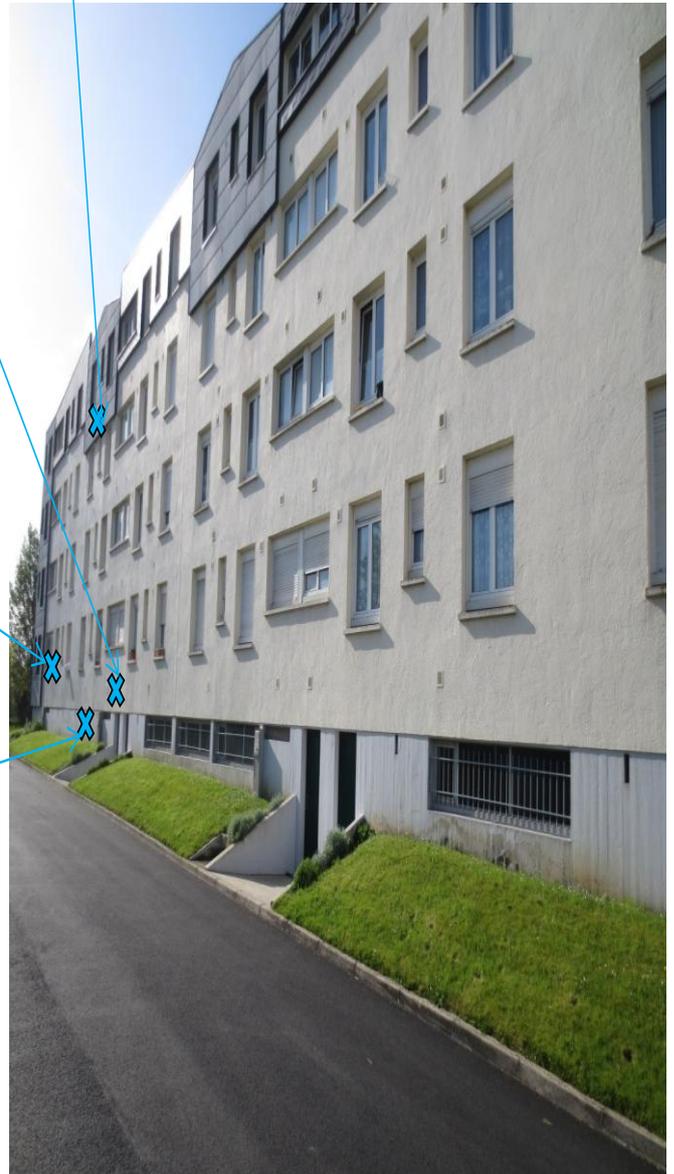
Bâtiment 7/8/9/10 façade parking

ECH-N°20/--Bâtiment 7-10 façade parking/Bardage Ardoises, (photo n° 3138)

ECH-N°18/--Bâtiment 7-10 façade parking/Murs façade béton+peinture, (photo n° 3142)

ECH-N°19/--Bâtiment 7-10 façade parking/Appui de fenêtres béton+peinture,

ECH-N°17/--Bâtiment 7-10 façade parking/Murs soubassement béton+peinture, (photo n° 3141)

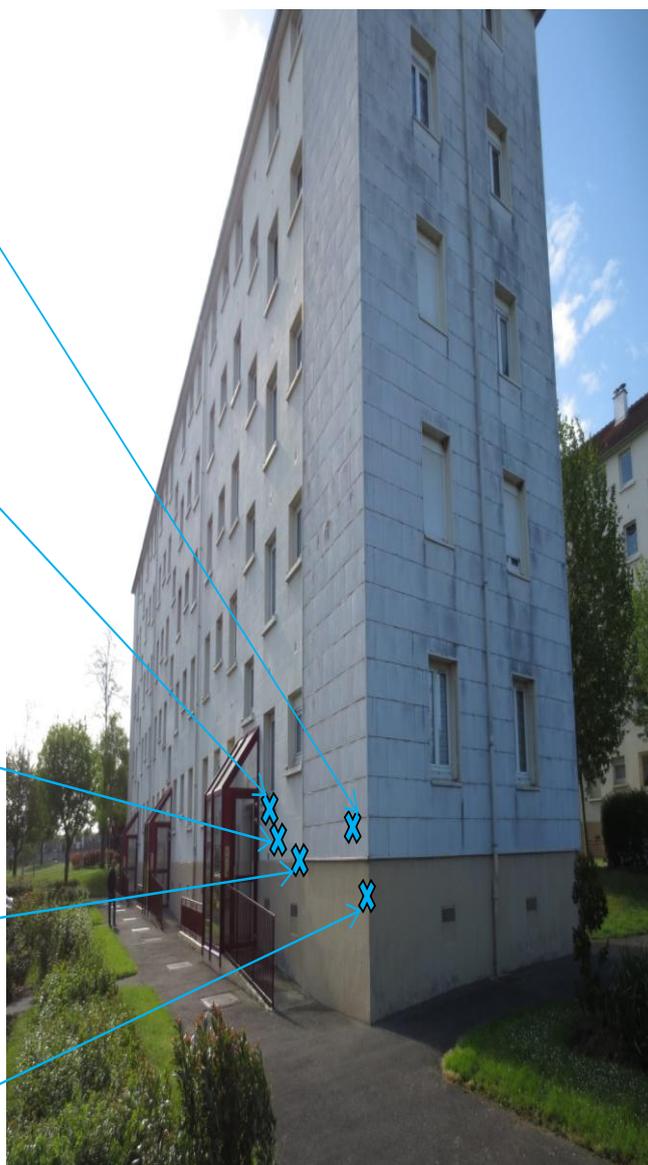
Bâtiment 4/5/6 façade parking

ECH-N°24/--Bâtiment 4-6 façades parking/Murs Bardage+peinture, (photo n° 3150)

ECH-N°26/--Bâtiment 4-6 façades parking/
Appui de fenêtres
Béton+peinture, (photo n° 3152)

ECH-N°23/--Bâtiment 4-6 façades parking/Murs façade
Béton+peinture, (photo n° 3149)

ECH-N°25/--Bâtiment 4-6 façades parking/Murs
Joint mastic , (photo n° 3151)

ECH-N°22/--Bâtiment 4-6 façades parking/Murs soubassement
Béton+peinture, (photo n° 3148)

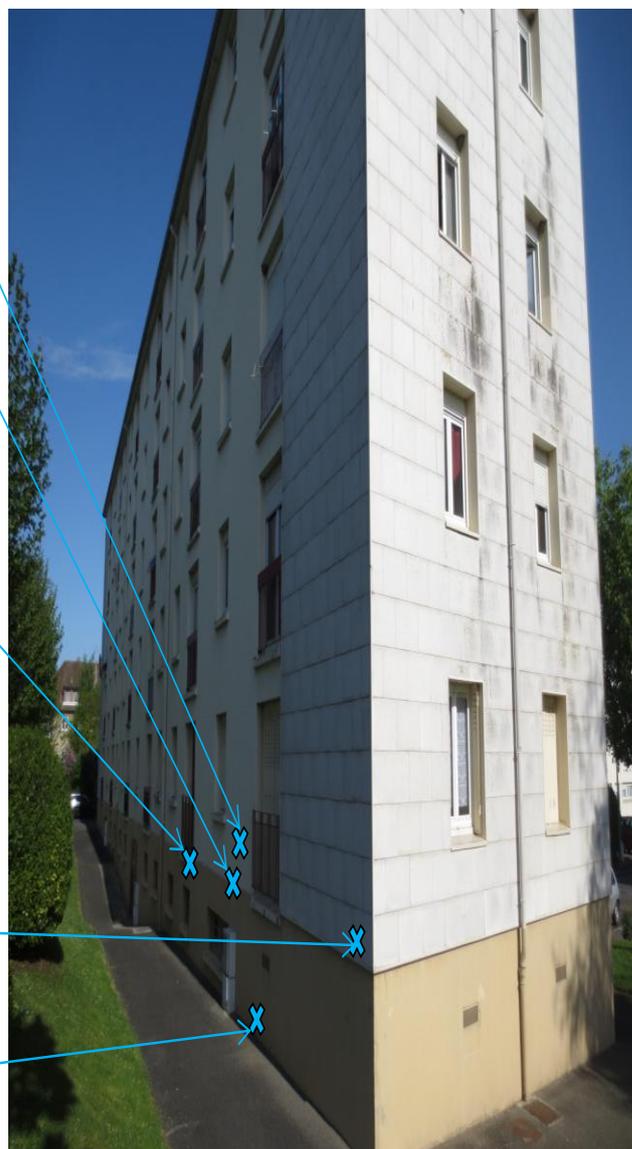
Bâtiment 4/5/6 façade jardin

ECH-N°29/--Bâtiment 4-6 façades arrière/Appui de fenêtres
Béton+peinture, (photo n° 3158)

ECH-N°27/--Bâtiment 4-6 façades arrière/Murs
Joint mastic, (photo n° 3156)

ECH-N°31/--Bâtiment 4-6 façades arrière/Murs façade
Béton+peinture, (photo n° 3160)

ECH-N°28/--Bâtiment 4-6 façades arrière/Murs
Bardage+peinture, (photo n° 3157)

ECH-N°30/--Bâtiment 4-6 façades arrière/Murs soubassement
Béton+peinture, (photo n° 3159)

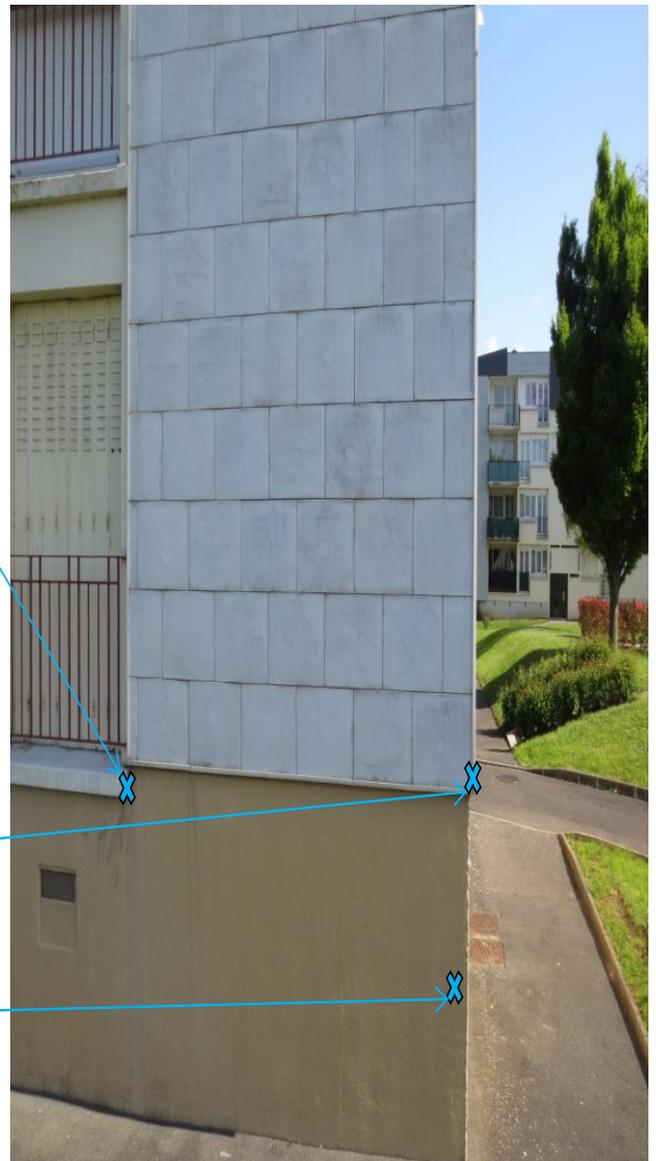
Bâtiment 1/2/3 façade rue

ECH-N°37/--Bâtiment 1-3 façade rue/Appui de fenêtres
Béton+peinture, (photo n° 3167)

ECH-N°32/--Bâtiment 1-3 façade pignon/Murs
bardage+peinture, (photo n° 3162)

ECH-N°34/--Bâtiment 1-3 façade rue/Murs soubassement
béton+peinture, (photo n° 3164)

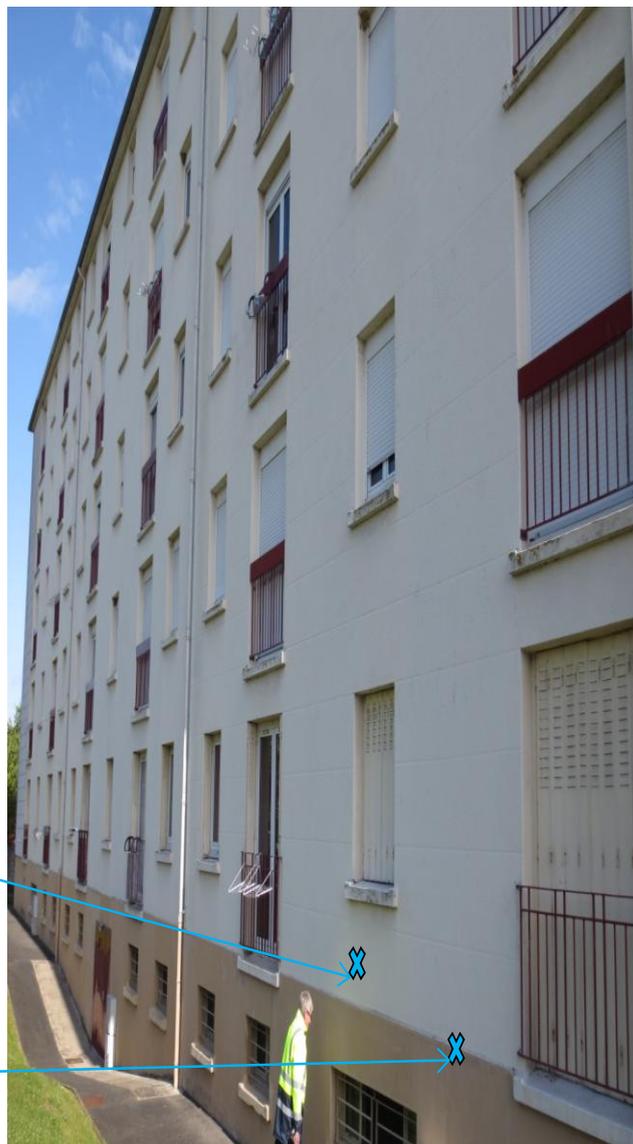
Bâtiment 1/2/3 façade rue

ECH-N°35/-Bâtiment 1-3 façade rue/Murs façade
Béton+peinture, (photo n° 3168)

ECH-N°36/-Bâtiment 1-3 façade rue/Murs
Joint mastic, (photo n° 3166)

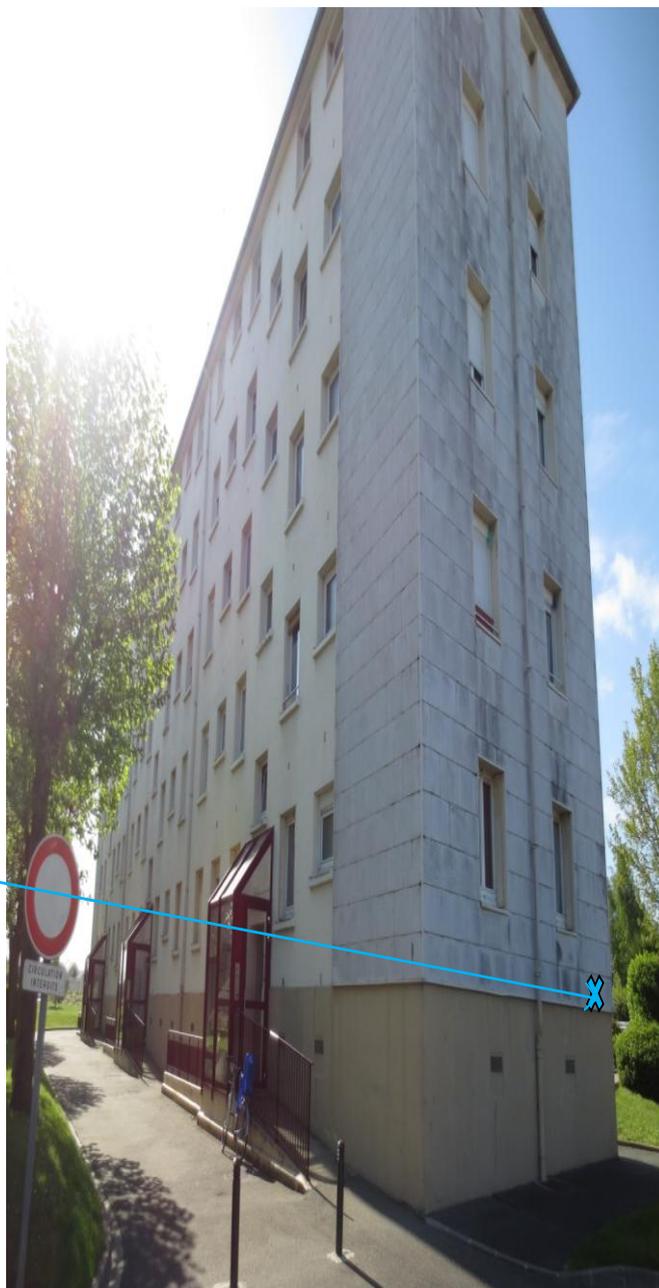
Bâtiment 1/2/3 façade pignon

ECH-N°33/--Bâtiment 1-3 façade pignon/Murs bardage+peinture, (photo n° 3163)
