Rapport de mission de repérage des matériaux et produits contenant de l'amiante avant réalisation de travaux

Norme NF X 46-020 V .2017

29 RUE DES ECOLES

77370 NANGIS

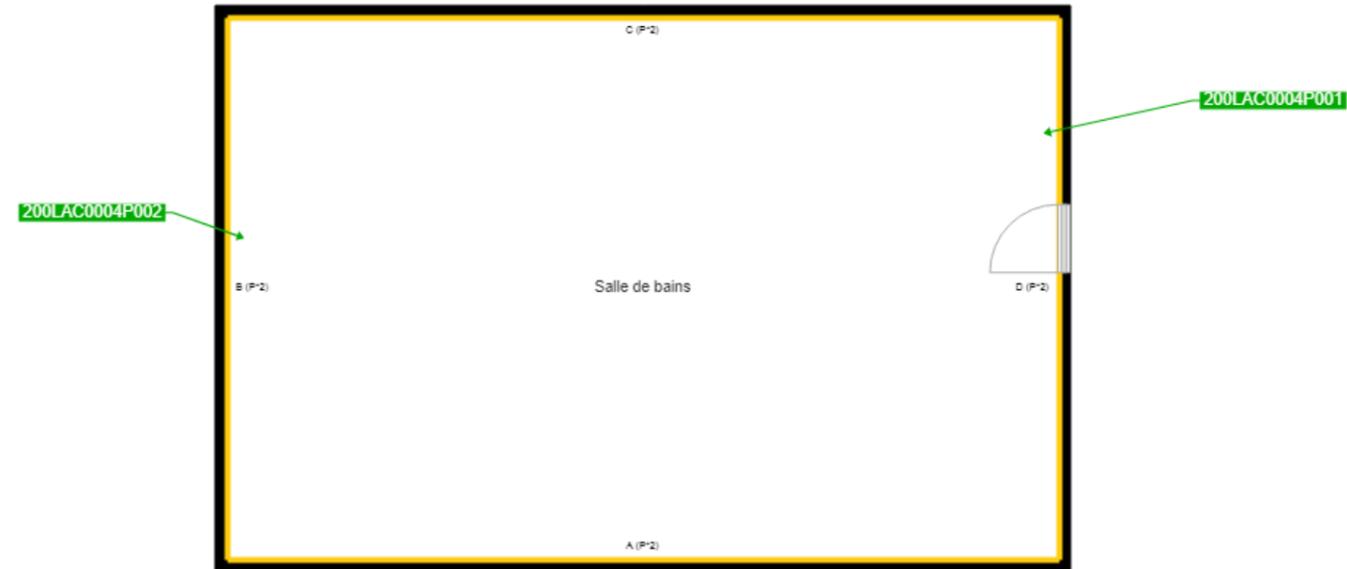
PLANCHE DE REPÉRAGE	Zone : Rez de chaussée	Vue de dessus
Auteur : TAVARES Serge	Bien : 200LAC0004 - 29 RUE DES ECOLES 77370 NANGIS	Chaque support/équipement identifié a fait l'objet d'un sondage par le technicien

Dans le cadre de la mission décrite en tête de rapport, il n'a pas été repéré de matériaux et produits susceptibles de contenir de l'amiante
