Rapport de Repérage Amiante Avant réalisation de travaux dans un immeuble bâti

Numéro de dossier : M4138606
Date d'intervention : 19/07/2021

26 Square Beauregard
(RAAT20LAE0203)
77140 Nemours

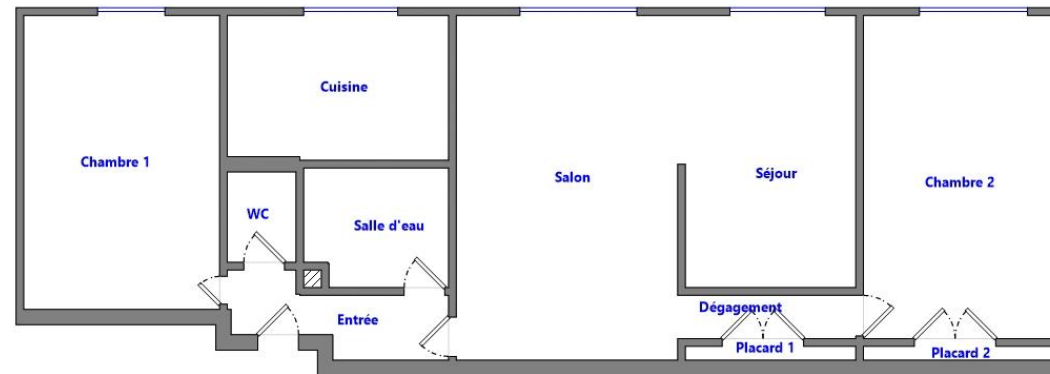
2ème Etage

Planche de repérage des matériaux et produits amiantés
Affaire	M4138606
Opération	LANDREIN christelle
Site	26 Square Beauregard (RAAT20LAE0203) 77140
	Nemours
Date de réalisation	28/07/2021
Matériaux et produits contenant de l'amiante	
	Surface amianté
	Linéaire / paroi amianté (type 1)
	Linéaire / paroi amianté (type 2)
	Conduit amianté
Sondages destructifs / Prélèvements	
	Px Prélèvement Positif
	Px Prélèvement négatif
	Sondage destructif
Types de murs	
	Mur Porteur
	Mur Cloison (type 1)
	Mur Cloison (type 2)
	Gaine technique
Éléments ou pièces non visités	
	Local non visité
	Élément non visité

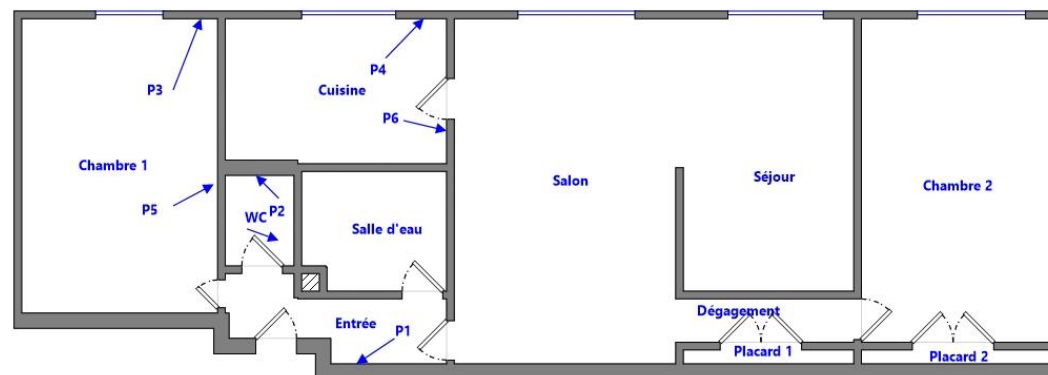
2ème Etage Mur

Planche de repérage des matériaux et produits amiantés
Affaire	M4138606
Opération	LANDREIN christelle
Site	26 Square Beauregard (RAAT20LAE0203)
	77140 Nemours
Date de réalisation	28/07/2021
Matériaux et produits contenant de l'amiante	
	Surface amianté
	Linéaire / paroi amianté (type 1)
	Linéaire / paroi amianté (type 2)
	Conduit amianté
Sondages destructifs / Prélèvements	
	Prélèvement Positif
	Prélèvement négatif
	Sondage destructif
Types de murs	
	Mur Porteur
	Mur Cloison (type 1)
	Mur Cloison (type 2)
	Gaine technique
Eléments ou pièces non visités	
	Local non visitée
	Elément non visité
	Planche de repérage des matériaux et produits amiantés
