Rapport de Repérage des matériaux et produits contenant de l'amiante avant réalisation de travaux dans un immeuble bâti

Numéro de dossier : MA2203026851
Date d'intervention : 08/03/2022

20LAG0103
28 SQUARE BEAUREGARD
Bat. 28; Etage 1; Porte 103
(20LAG0103) 77140 NEMOURS
Etage 1 ; Logement 103
Lot numéro 20LAG0103

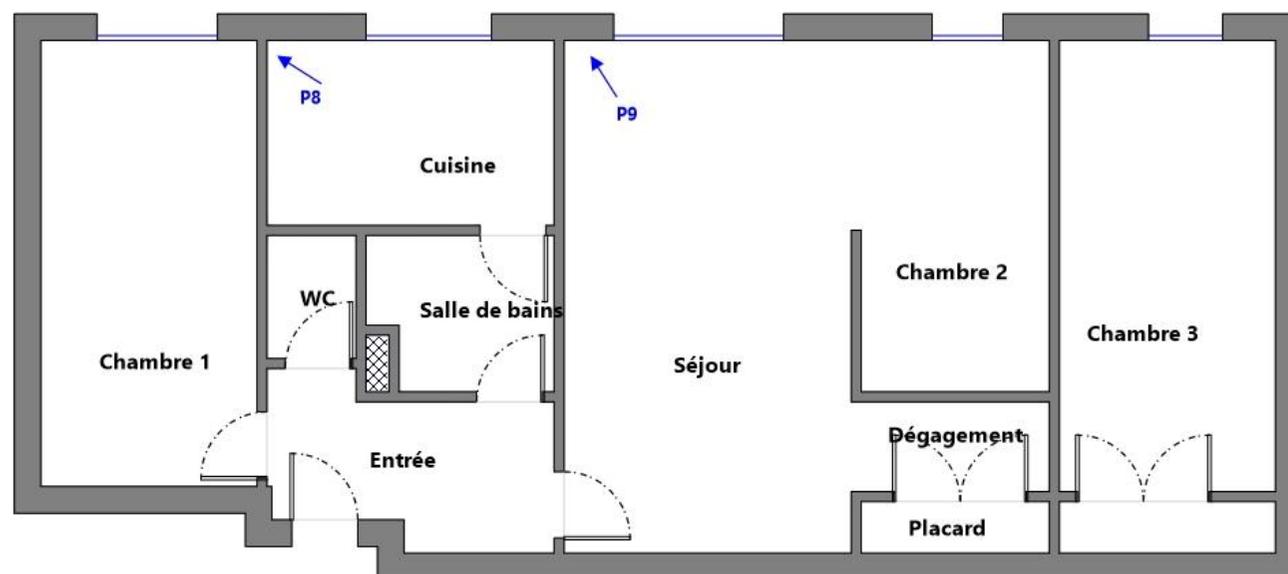
Parois verticales et elements

Planche de repérage des matériaux et produits amiantés
Affaire	MA2203026851
Opération	DA MOTA GOMES telmo
Site	20LAG0103
	28 SQUARE BEAUREGARD
	Bat. 28; Etage 1; Porte 103 (20LAG0103)
	77140 NEMOURS
Date de réalisation	16/03/2022
Matériaux et produits contenant de l'amiante	
	Surface amianté
	Linéaire / paroi amianté (type 1)
	Linéaire / paroi amianté (type 2)
	Conduit amianté
Sondages destructifs / Prélèvements	
	Px Prélèvement Positif
	Prélèvement négatif
	Sondage destructif
Types de murs	
	Mur Porteur
	Mur Cloison (type 1)
	Mur Cloison (type 2)
	Gaine technique
Éléments ou pièces non visités	
	Local non visitée
	Élément non visité
