Rapport de mission de repérage des matériaux et produits contenant de l'amiante avant réalisation de travaux

31 SQUARE BEAUREGARD

77140 NEMOURS

RAPPORT N° :	20LAI0104	Laboratoire d'Analyses :	ITGA
Repérage réalisé le :	26/02/2018	Adresse laboratoire :	3 RUE ARMAND HERPIN LACROIX - CS 46537 35065 RENNES CEDEX
Accompagnateur :		Numéro d'accréditation :	1-5967
Par :	Mickaël JULIEN	Organisme d'assurance professionnelle :	AXA France
N° certificat :	CPDI 4129	Adresse assurance :	313 Terrasses de l'Arche 92727 NANTERRE CEDEX
Date d'obtention :	01/01/2017	N° de contrat d'assurance :	10063271004
Organisme certificateur	I.CERT Parc Edonia - Bâtiment G - Rue de la Terre Victoria - 35760 SAINT-GREGOIRE	Date de validité :	31/12/2018

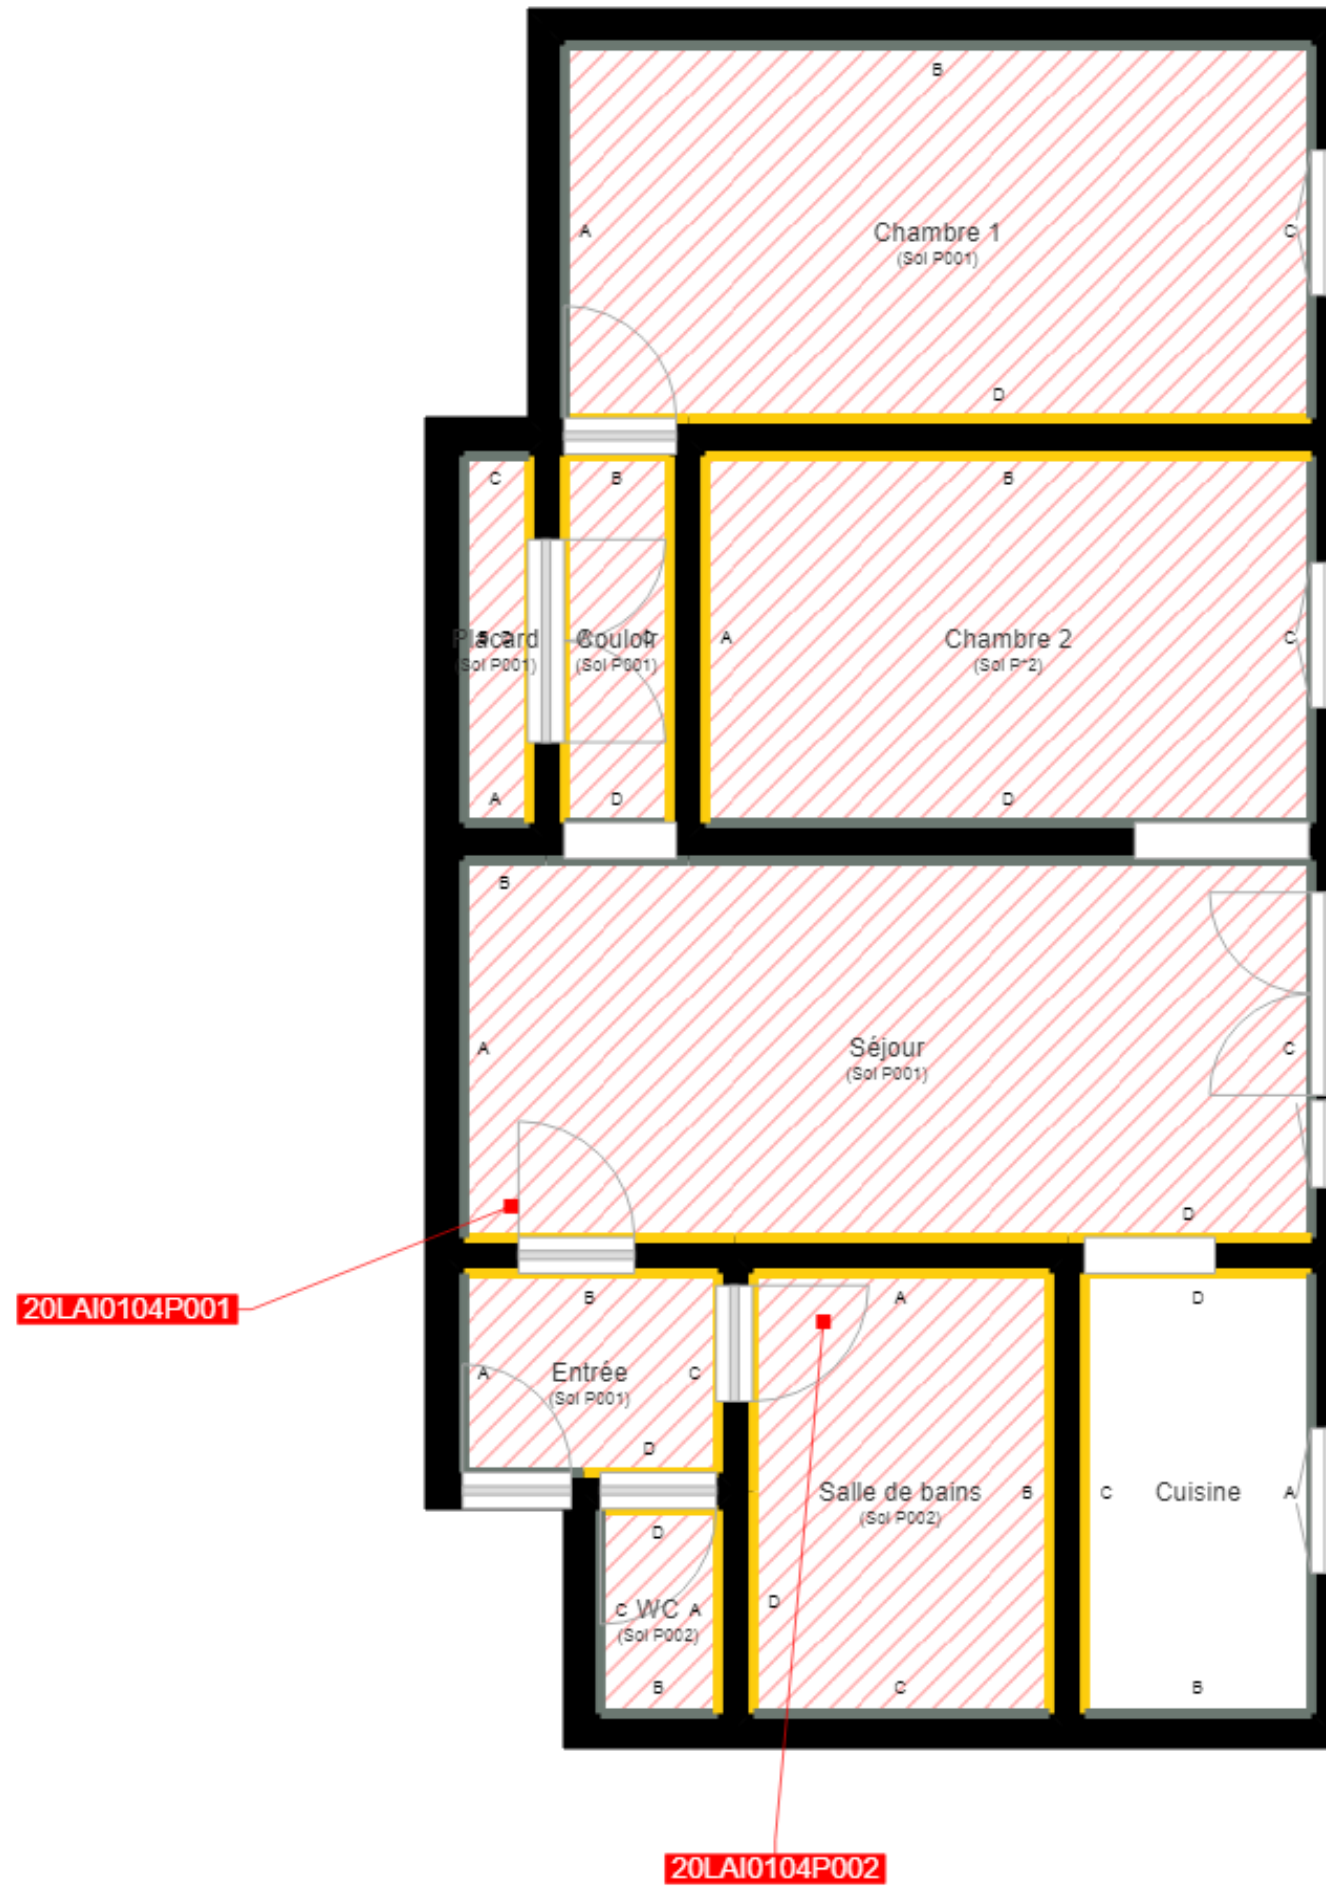
Prélèvements de sol amiantés
 	Prélèvements de sol non amiantés
 	Prélèvements de plafonds amiantés
 	Prélèvements de plafonds non amiantés
 	Prélèvements de murs amiantés
 	Prélèvements de murs non amiantés
 	Autres types de prélèvements amiantés
 	Autres types de prélèvements non amiantés
 	Sol amianté
 	Plafond amianté
