Rapport de Repérage Amiante avant réalisation de travaux dans un immeuble bâti

Dans le cadre de la mission décrite en tête de rapport, il a été repéré des matériaux et produits contenant de l'amiante.

Numéro de dossier : MA2203026836
Date d'intervention : 30/03/2022

20LAI0403
31 SQUARE BEAUREGARD
Porte 03 (20LAI0403)
77140 NEMOURS

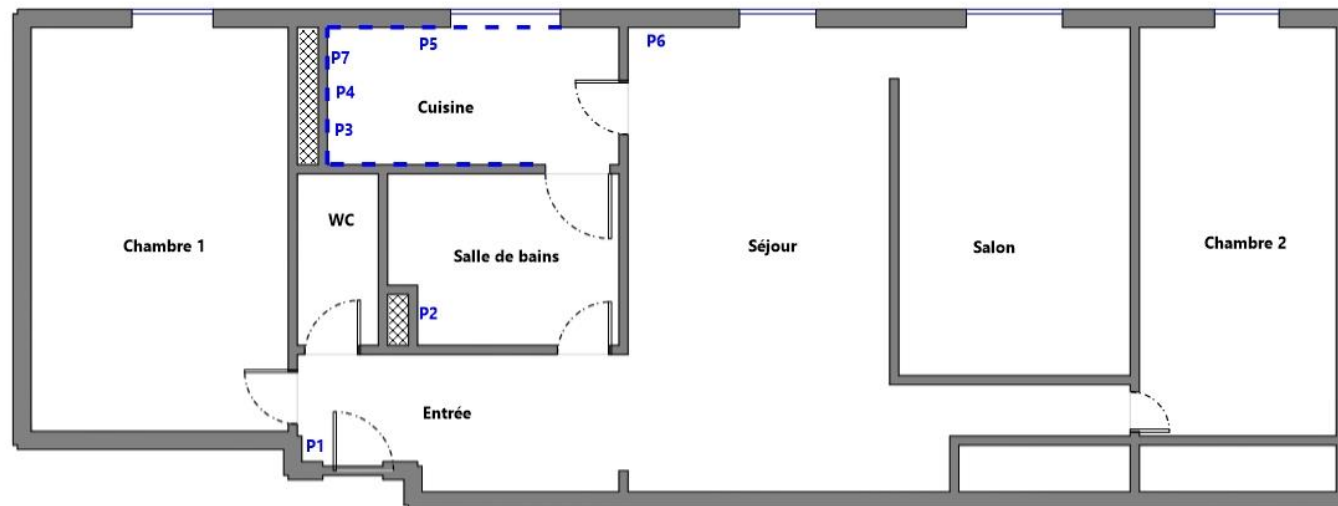
Planche de repérage des matériaux et produits amiantés
Affaire	MA2203026836
Opération	SAGET Frédéric
Site	20LAI0403
	31 SQUARE BEAUREGARD
	Porte 03 (20LAI0403)
	77140
	NEMOURS
Date de réalisation	30/03/2022
Matériaux et produits contenant de l'amiante	
	Surface amianté
	Linéaire / paroi amianté (type 1)
	Linéaire / paroi amianté (type 2)
	Conduit amianté
Sondages destructifs / Prélèvements	
	Px Prélèvement Positif
	Px Prélèvement négatif
	S Sondage destructif
Types de murs	
	Mur Porteur
	Mur Cloison (type 1)
	Mur Cloison (type 2)
	Gaine technique
Éléments ou pièces non visités	
	Local non visitée
	Élément non visité

Mur et éléments

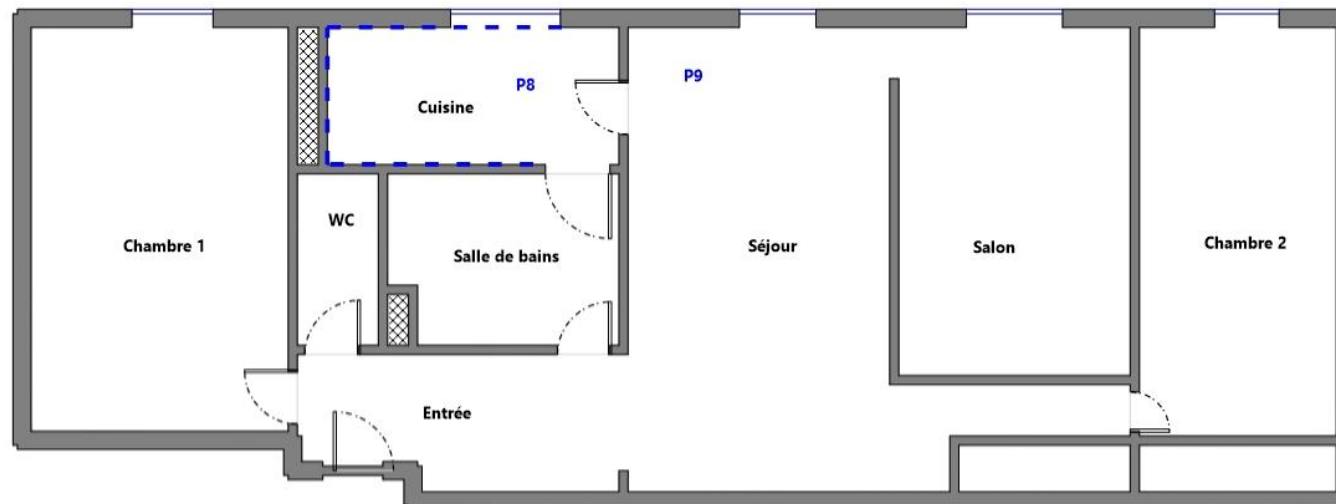
Planche de repérage des matériaux et produits amiantés
Affaire	MA2203026836
Opération	SAGET Frédéric
Site	20LAI0403
	31 SQUARE BEAUREGARD
	Porte 03 (20LAI0403)
	77140
	NEMOURS
Date de réalisation	30/03/2022
Matériaux et produits contenant de l'amiante	
	Surface amianté
	Linéaire / paroi amianté (type 1)
	Linéaire / paroi amianté (type 2)
	Conduit amianté
Sondages destructifs / Prélèvements	
	Px Prélèvement Positif
	Px Prélèvement négatif
	S Sondage destructif
Types de murs	
	Mur Porteur
	Mur Cloison (type 1)
	Mur Cloison (type 2)
	Gaine technique
Eléments ou pièces non visités	
	Local non visitée
	Elément non visité

Plafond
