# Rapport de repérage des matériaux et produits contenant de l'amiante avant réalisation de travaux dans un immeuble bâti

Numéro de dossier : MA2204045315  
Date d'édition: 03/05/2022

20LAE0203  
26 Square Beauregard (Porte 3)  
77140 Nemours

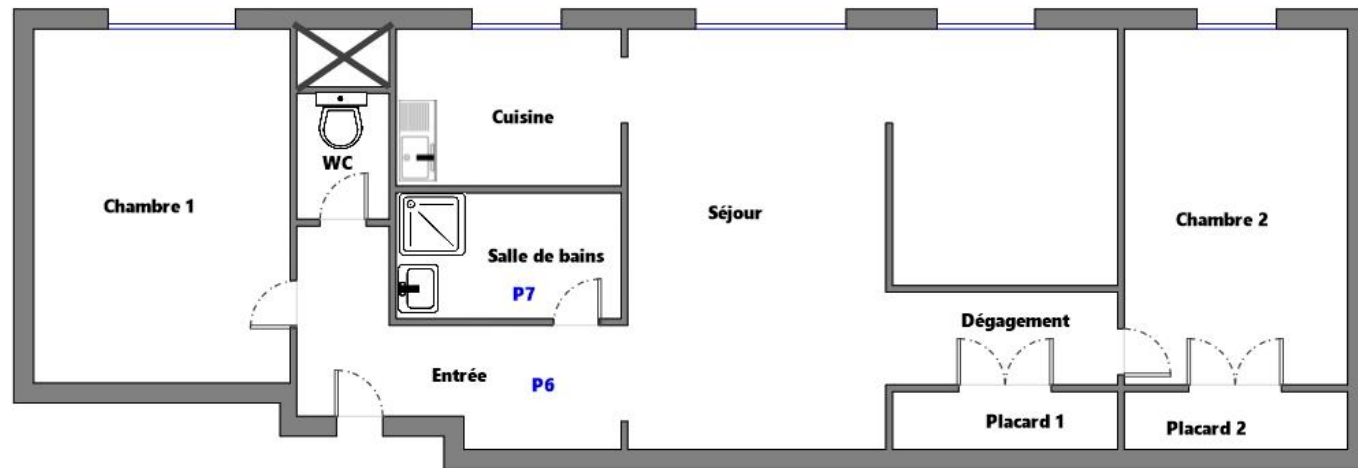
**Plafonds**

<b>Planche de repérage des matériaux et produits amiantés</b>
Affaire	MA2204045315
Opération	BENKHIRA aissa
Site	20LAE0203 26 Square Beauregard (20LAE0203)
	77140
	Nemours
Date de réalisation	03/05/2022
<b>Matériaux et produits contenant de l'amiante</b>	
	Surface amianté
	Linéaire / paroi amianté (type 1)
	Linéaire / paroi amianté (type 2)
	Conduit amianté
<b>Sondages destructifs / Prélèvements</b>	
	Prélèvement Positif
	Prélèvement négatif
	Sondage destructif
<b>Types de murs</b>	
	Mur Porteur
	Mur Cloison (type 1)
	Mur Cloison (type 2)
	Gaine technique
<b>Éléments ou pièces non visités</b>	
	Local non visité
	Élément non visité
