# Rapport de repérage des matériaux et produits contenant de l'amiante avant réalisation de travaux dans un immeuble bâti

Numéro de dossier : MA2204045329  
Date d'édition: 05/05/2022

4 SQUARE BEAUREGARD (Porte 4)  
77140 NEMOURS

Lot numéro 20LAK0104,

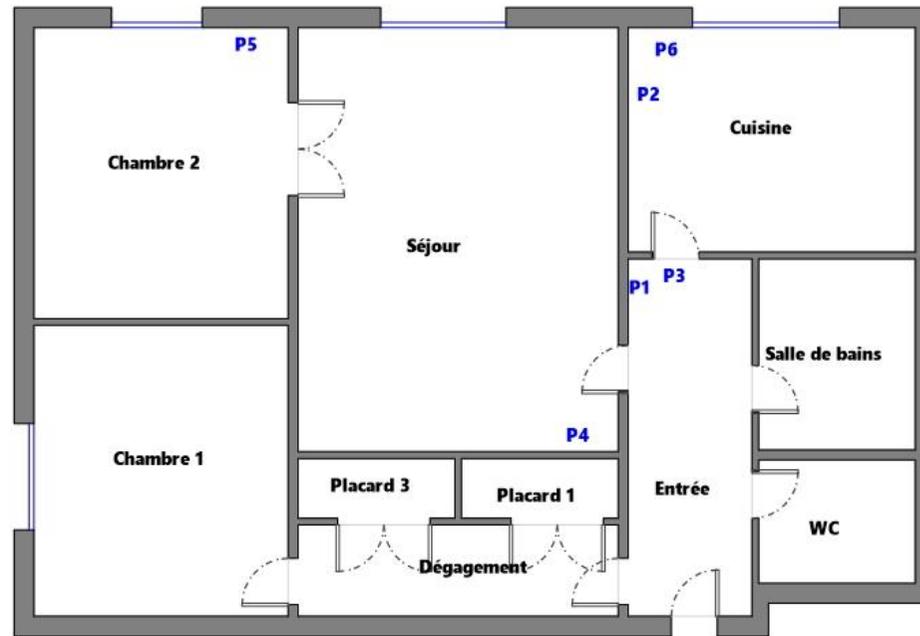
**Parois vertical**

<b>Planche de repérage des matériaux et produits amiantés</b>
Affaire	MA2204045329
Opération	BENKHIRA aissa
Site	20LAK0104
	4 SQUARE BEAUREGARD (20LAK0104)
	77140 NEMOURS
Date de réalisation	05/05/2022
<b>Matériaux et produits contenant de l'amiante</b>	
	Surface amianté
	Linéaire / paroi amianté (type 1)
	Linéaire / paroi amianté (type 2)
	Conduit amianté
<b>Sondages destructifs / Prélèvements</b>	
	Prélèvement Positif
	Prélèvement négatif
	Sondage destructif
<b>Types de murs</b>	
	Mur Porteur
	Mur Cloison (type 1)
	Mur Cloison (type 2)
	Gaine technique
<b>Eléments ou pièces non visités</b>	
	Local non visitée
	Elément non visité

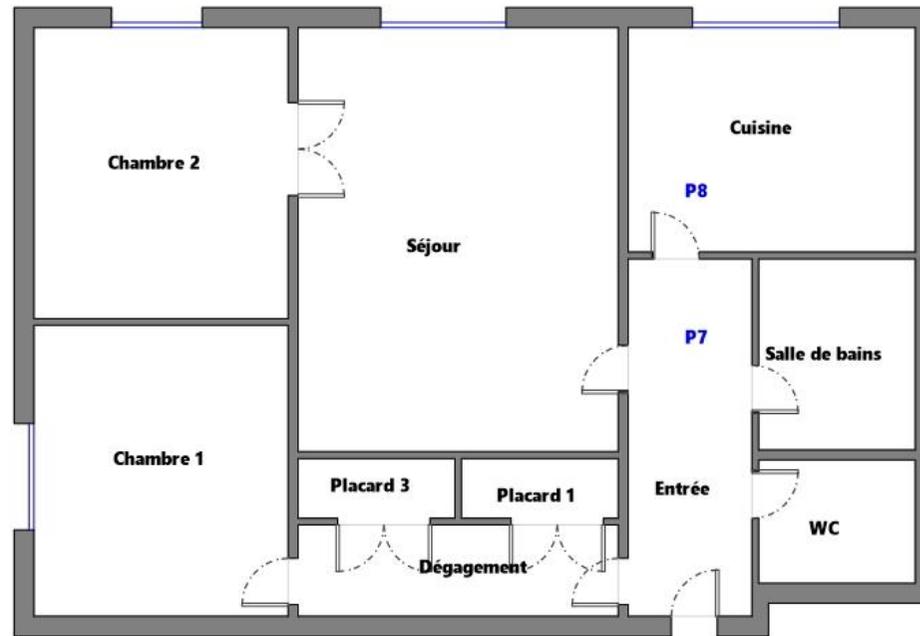
**Plafonds**

<b>Planche de repérage des matériaux et produits amiantés</b>
Affaire	MA2204045329
Opération	BENKHIRA aissa
Site	20LAK0104
	4 SQUARE BEAUREGARD (20LAK0104)
	77140 NEMOURS
Date de réalisation	05/05/2022
<b>Matériaux et produits contenant de l'amiante</b>	
	Surface amianté
	Linéaire / paroi amianté (type 1)
	Linéaire / paroi amianté (type 2)
	Conduit amianté
<b>Sondages destructifs / Prélèvements</b>	
	Prélèvement Positif
	Prélèvement négatif
	Sondage destructif
<b>Types de murs</b>	
	Mur Porteur
	Mur Cloison (type 1)
	Mur Cloison (type 2)
	Gaine technique
<b>Eléments ou pièces non visités</b>	
	Local non visitée
	Elément non visité
