Rapport de Repérage des matériaux et produits contenant de l'amiante avant réalisation de travaux dans un immeuble bâti

Numéro de dossier : MA2209137323
Date d'intervention : 10/10/2022

11 Square Beauregard (20LAO0001)
77140 Nemours
Rez de chaussée, Logement 1
Lot numéro 20LAO0001,

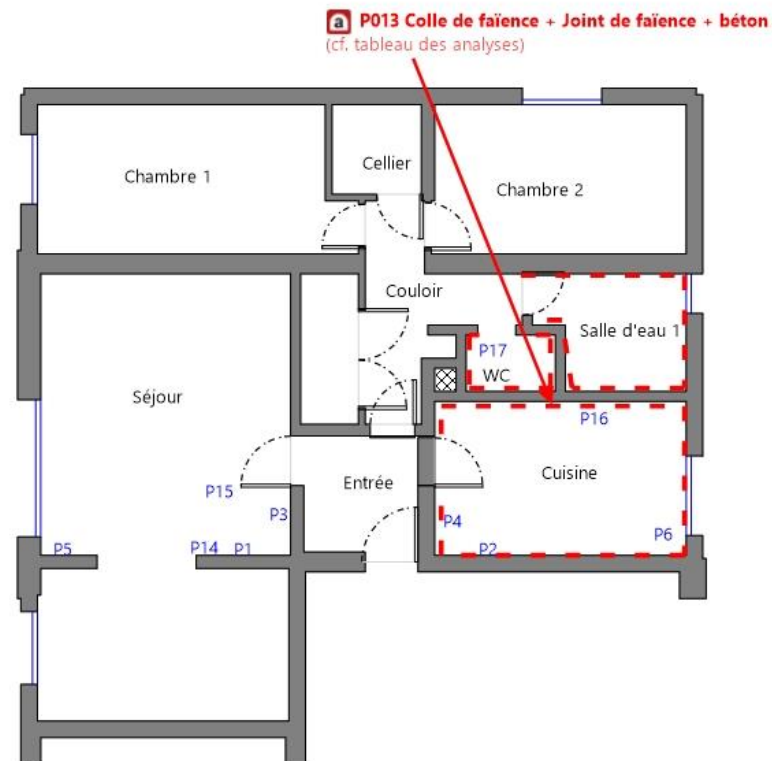
murs et elements

ZPSO	Niveau	Localisation	Zone	Description du prélèvement réalisé	Surface indicative
ZPSO005	Rez de chaussée porte 01	Cuisine	Faïence	<u>Analyse : P008</u> - Matériau dur de type carrelage, faïence (blanc) ; matériau de type système d'enduit peinture (blanc) ; matériau dur de type ciment-colle (gris) (Présence d'amiante)	4,5m2
ZPSO007	Rez de chaussée porte 01	Entrée; Séjour; Chambre 1; Cellier; Chambre 2; Couloir	Sol	<u>Analyse : P011</u> - Phase 1 Matériau semi-dur de type dalle de sol (gris) (Présence d'amiante) - Phase 2 Matériau de type colle bitumineux (noir) ; matériau semi-dur de type ragréage (gris) (Présence d'amiante)	63m2
ZPSO009	Rez de chaussée porte 01	Salle d'eau; WC; Cuisine	Plinthe	<u>Analyse : P013</u> - Phase 1 Matériau de type système d'enduit peinture (blanc) (Absence d'amiante) - Phase 2 Matériau dur de type carrelage, faïence (marron) ; matériau dur de type ciment-colle (fibreuse) (gris) ; matériau dur de type mortier, béton, chape (gris) (Présence d'amiante)	24ml
