Rapport de Repérage des matériaux et produits contenant de l'amiante avant réalisation de travaux dans un immeuble bâti

Numéro de dossier : MA2209133968
Date d'intervention : 15/09/2022

18 SQUARE BEAUREGARD (20LAU0402)
77140 NEMOURS
Bat. N/A, cage :AU; Etage 4; Porte 2

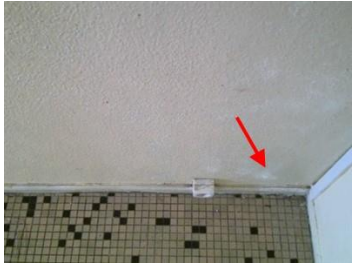
Salle d'eau 1	8	Mur de refend	Sondage et extension de la ZPSO du ou des échantillon(s) : P001, P002	<p><u>Identifiant:</u> ZPSO001 <u>Echantillon:</u> MA2209133968/P001, réf. labo.: 22EK081339-001 MA2209133968/P002, réf. labo.: 22EK081339-002 <u>Description:</u> Couche1: Peinture décorative (pailletées, gouttelettes, ...) + Couche2: Enduit à base de plâtre lissé ou taloché <u>Composant de la construction:</u> 3 - Parois verticales intérieures - Revêtements de murs, poteaux, cloisons, gaines, coffres + 3 - Parois verticales intérieures - Murs et cloisons maçonnés <u>Partie à sonder:</u> Couche1: Peinture décorative (pailletées, gouttelettes, ...) + Couche2: Enduit à base de plâtre lissé ou taloché <u>Quantité estimée:</u> <u>Justificatif:</u> Après analyse en laboratoire</p>	<p><u>Analyse:</u> P001, P002</p>	Idem photo : P001; P002
Cuisine	9	Mur de refend	Oui 4ème étage Porte 2 - Cuisine : Mur de refend	<p><u>Identifiant:</u> ZPSO001 <u>Echantillon:</u> MA2209133968/P001, réf. labo.: 22EK081339-001 MA2209133968/P002, réf. labo.: 22EK081339-002 <u>Description:</u> Couche1: Peinture décorative (pailletées, gouttelettes, ...) + Couche2: Enduit à base de plâtre lissé ou taloché <u>Composant de la construction:</u> 3 - Parois verticales intérieures - Revêtements de murs, poteaux, cloisons, gaines, coffres + 3 - Parois verticales intérieures - Murs et cloisons maçonnés <u>Partie à sonder:</u> Couche1: Peinture décorative (pailletées, gouttelettes, ...) + Couche2: Enduit à base de plâtre lissé ou taloché <u>Quantité estimée:</u> <u>Justificatif:</u> Après analyse en laboratoire</p>	<p><u>Analyse:</u> P002 <u>Partie analysée par le laboratoire:</u> - Matériau de type système d'enduit peinture (jaune) ; matériau semi-dur de type plâtre (blanc) : Absence d'amiante</p>

ZPSO002 : Couche1: Peinture décorative (pailletées, gouttelettes, ...) + Couche2: Enduit à base de plâtre lissé ou taloché

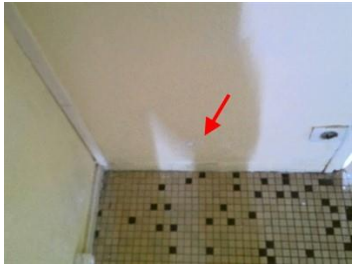
Cuisine	11	Cloison	Oui 4ème étage Porte 2 - Cuisine : Cloison	<p><u>Identifiant:</u> ZPSO002</p> <p><u>Echantillon:</u> MA2209133968/P003, réf. labo.: 22EK081339-003 MA2209133968/P004, réf. labo.: 22EK081339-004</p> <p><u>Description:</u> Couche1: Peinture décorative (pailletées, gouttelettes, ...) + Couche2: Enduit à base de plâtre lissé ou taloché</p> <p><u>Composant de la construction:</u> 3 - Parois verticales intérieures - Revêtements de murs, poteaux, cloisons, gaines, coffres + 3 - Parois verticales intérieures - Murs et cloisons maçonnés</p> <p><u>Partie à sonder:</u> Couche1: Peinture décorative (pailletées, gouttelettes, ...) + Couche2: Enduit à base de plâtre lissé ou taloché</p> <p><u>Quantité estimée:</u></p> <p><u>Justificatif:</u> Après analyse en laboratoire</p>	<p><u>Analyse:</u> P004</p> <p><u>Partie analysée par le laboratoire:</u> - Matériau de type système d'enduit peinture (jaune) ; matériau dur de type mortier, béton, chape (gris) : Absence d'amiante</p>

ZPSO003 : Couche1: Peinture décorative (pailletées, gouttelettes, ...) + Couche2: Enduit à base de plâtre lissé ou taloché

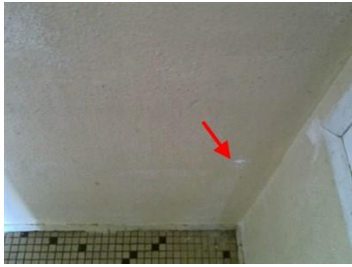
Cuisine	8	Mur donnant sur extérieur	Oui 4ème étage Porte 2 - Cuisine : Mur donnant sur extérieur	<p><u>Identifiant:</u> ZPSO003</p> <p><u>Echantillon:</u> MA2209133968/P005, réf. labo.: 22EK081339-005 MA2209133968/P006, réf. labo.: 22EK081339-006</p> <p><u>Description:</u> Couche1: Peinture décorative (pailletées, gouttelettes, ...) + Couche2: Enduit à base de plâtre lissé ou taloché</p> <p><u>Composant de la construction:</u> 3 - Parois verticales intérieures - Revêtements de murs, poteaux, cloisons, gaines, coffres + 3 - Parois verticales intérieures - Murs et cloisons maçonnés</p> <p><u>Partie à sonder:</u> Couche1: Peinture décorative (pailletées, gouttelettes, ...) + Couche2: Enduit à base de plâtre lissé ou taloché</p> <p><u>Quantité estimée:</u></p> <p><u>Justificatif:</u> Après analyse en laboratoire</p>	<p><u>Analyse:</u> P006</p> <p><u>Partie analysée par le laboratoire:</u> - Matériau de type système d'enduit peinture (jaune) ; matériau dur de type mortier, béton, chape (gris) : Absence d'amiante</p>

ZPSO004 : Couche1: Colle de faïence + Couche2: Joint de faïence
