# Rapport de repérage des matériaux et produits contenant de l'amiante avant réalisation de travaux dans un immeuble bâti

Numéro de dossier : MA2204041551  
Date d'édition: 04/05/2022

22 Square Beauregard (Porte 2)  
77140 Nemours

Lot numéro 20LAX0102,

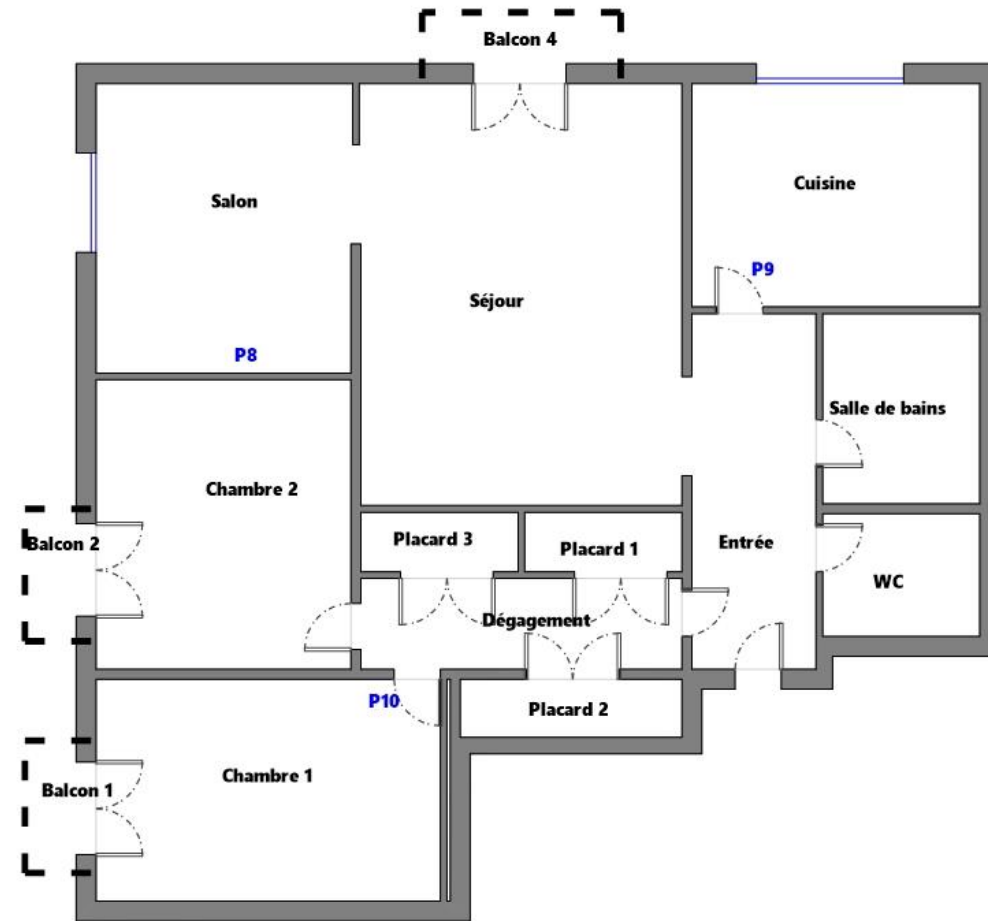
**Parois vertical**

<b>Planche de repérage des matériaux et produits amiantés</b>
Affaire	MA2204041551
Opération	BENKHIRA aissa
Site	20LAX0102
	22 Square Beauregard (20LAX0102)
	77140 Nemours
Date de réalisation	04/05/2022
<b>Matériaux et produits contenant de l'amiante</b>	
	Surface amianté
	Linéaire / paroi amianté (type 1)
	Linéaire / paroi amianté (type 2)
	Conduit amianté
<b>Sondages destructifs / Prélèvements</b>	
	Prélèvement Positif
	Prélèvement négatif
	Sondage destructif
<b>Types de murs</b>	
	Mur Porteur
	Mur Cloison (type 1)
	Mur Cloison (type 2)
	Gaine technique
<b>Éléments ou pièces non visités</b>	
	Local non visitée
	Élément non visité
