Rapport de repérage des matériaux et produits contenant de l'amiante avant réalisation de travaux dans un immeuble bâti

Numéro de dossier : MA2203030766
Date d'édition: 28/03/2022

1 Square Beauregard
77140 Nemours

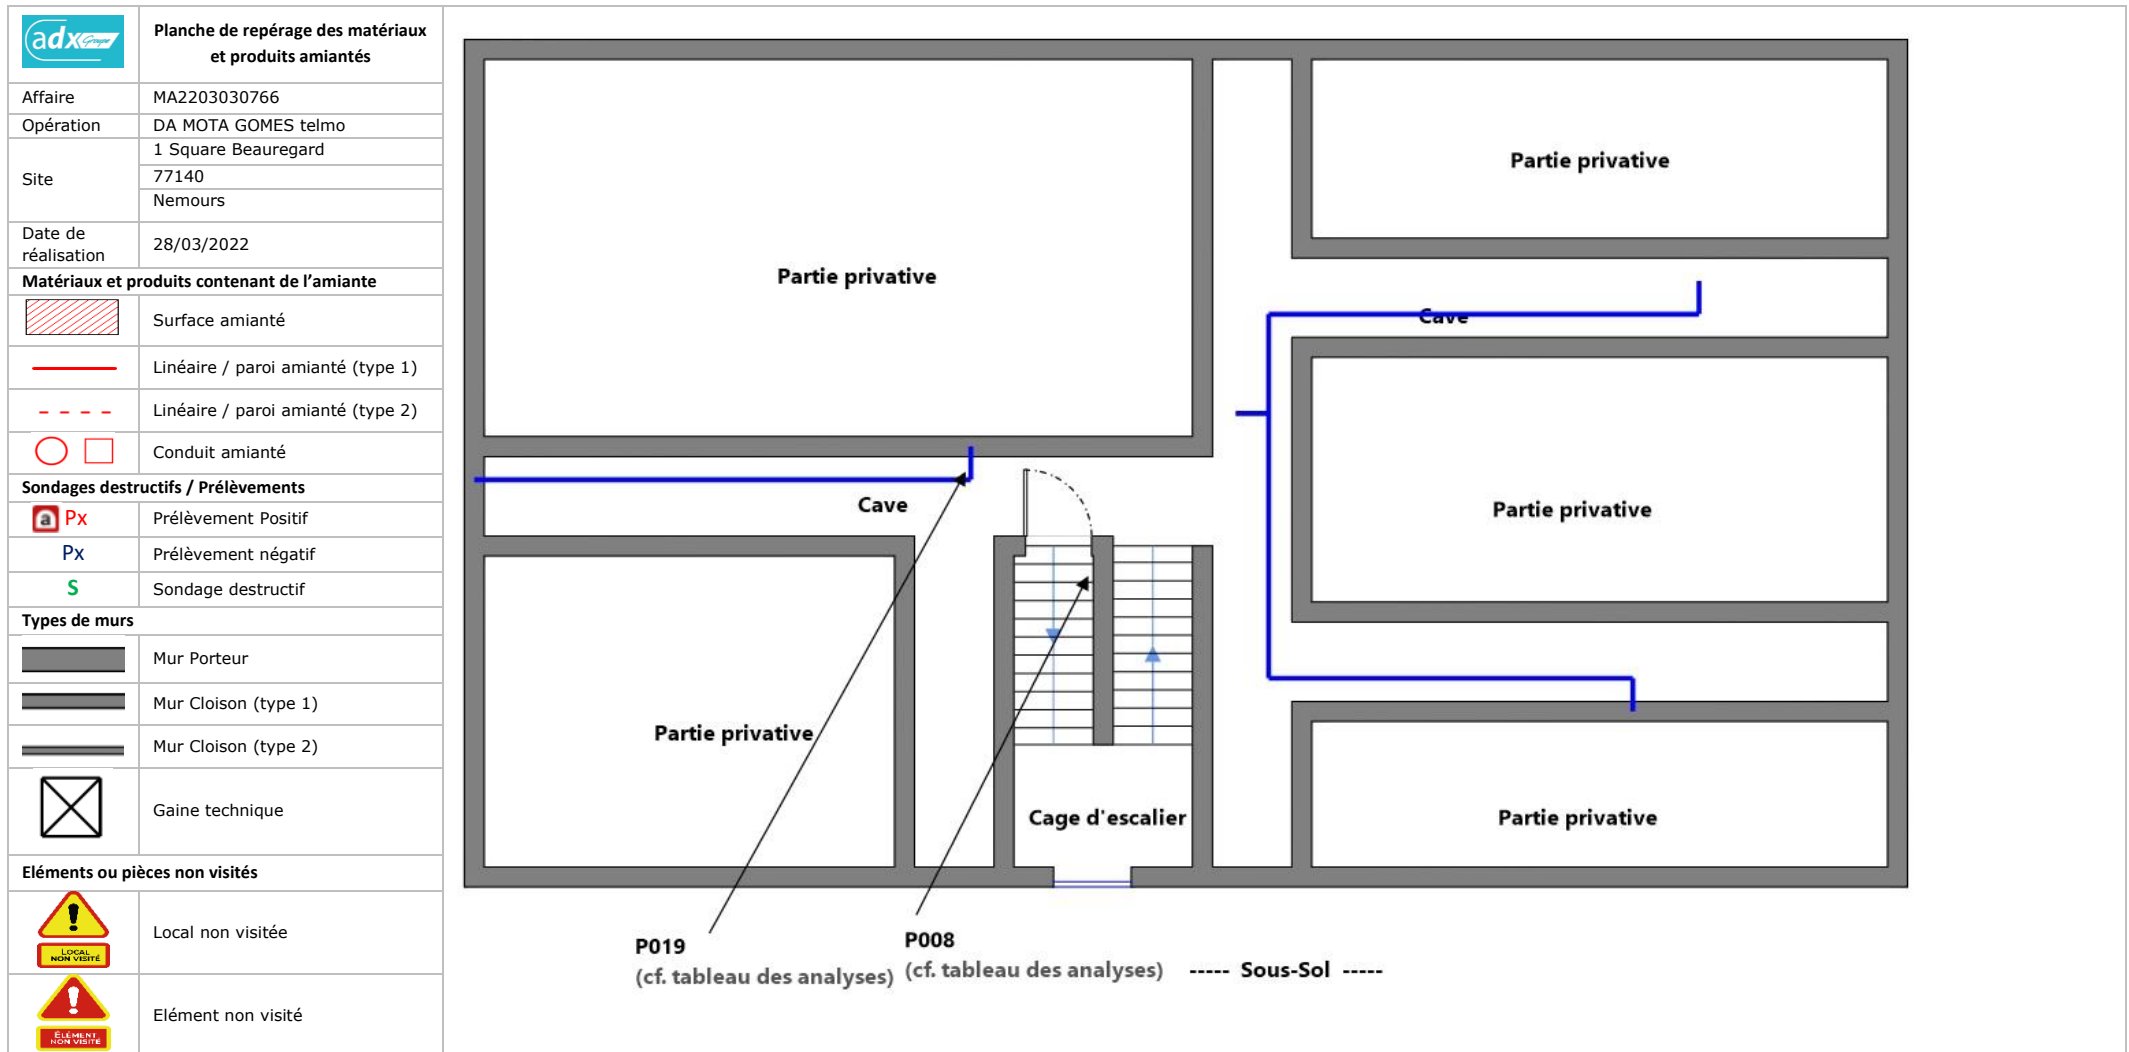
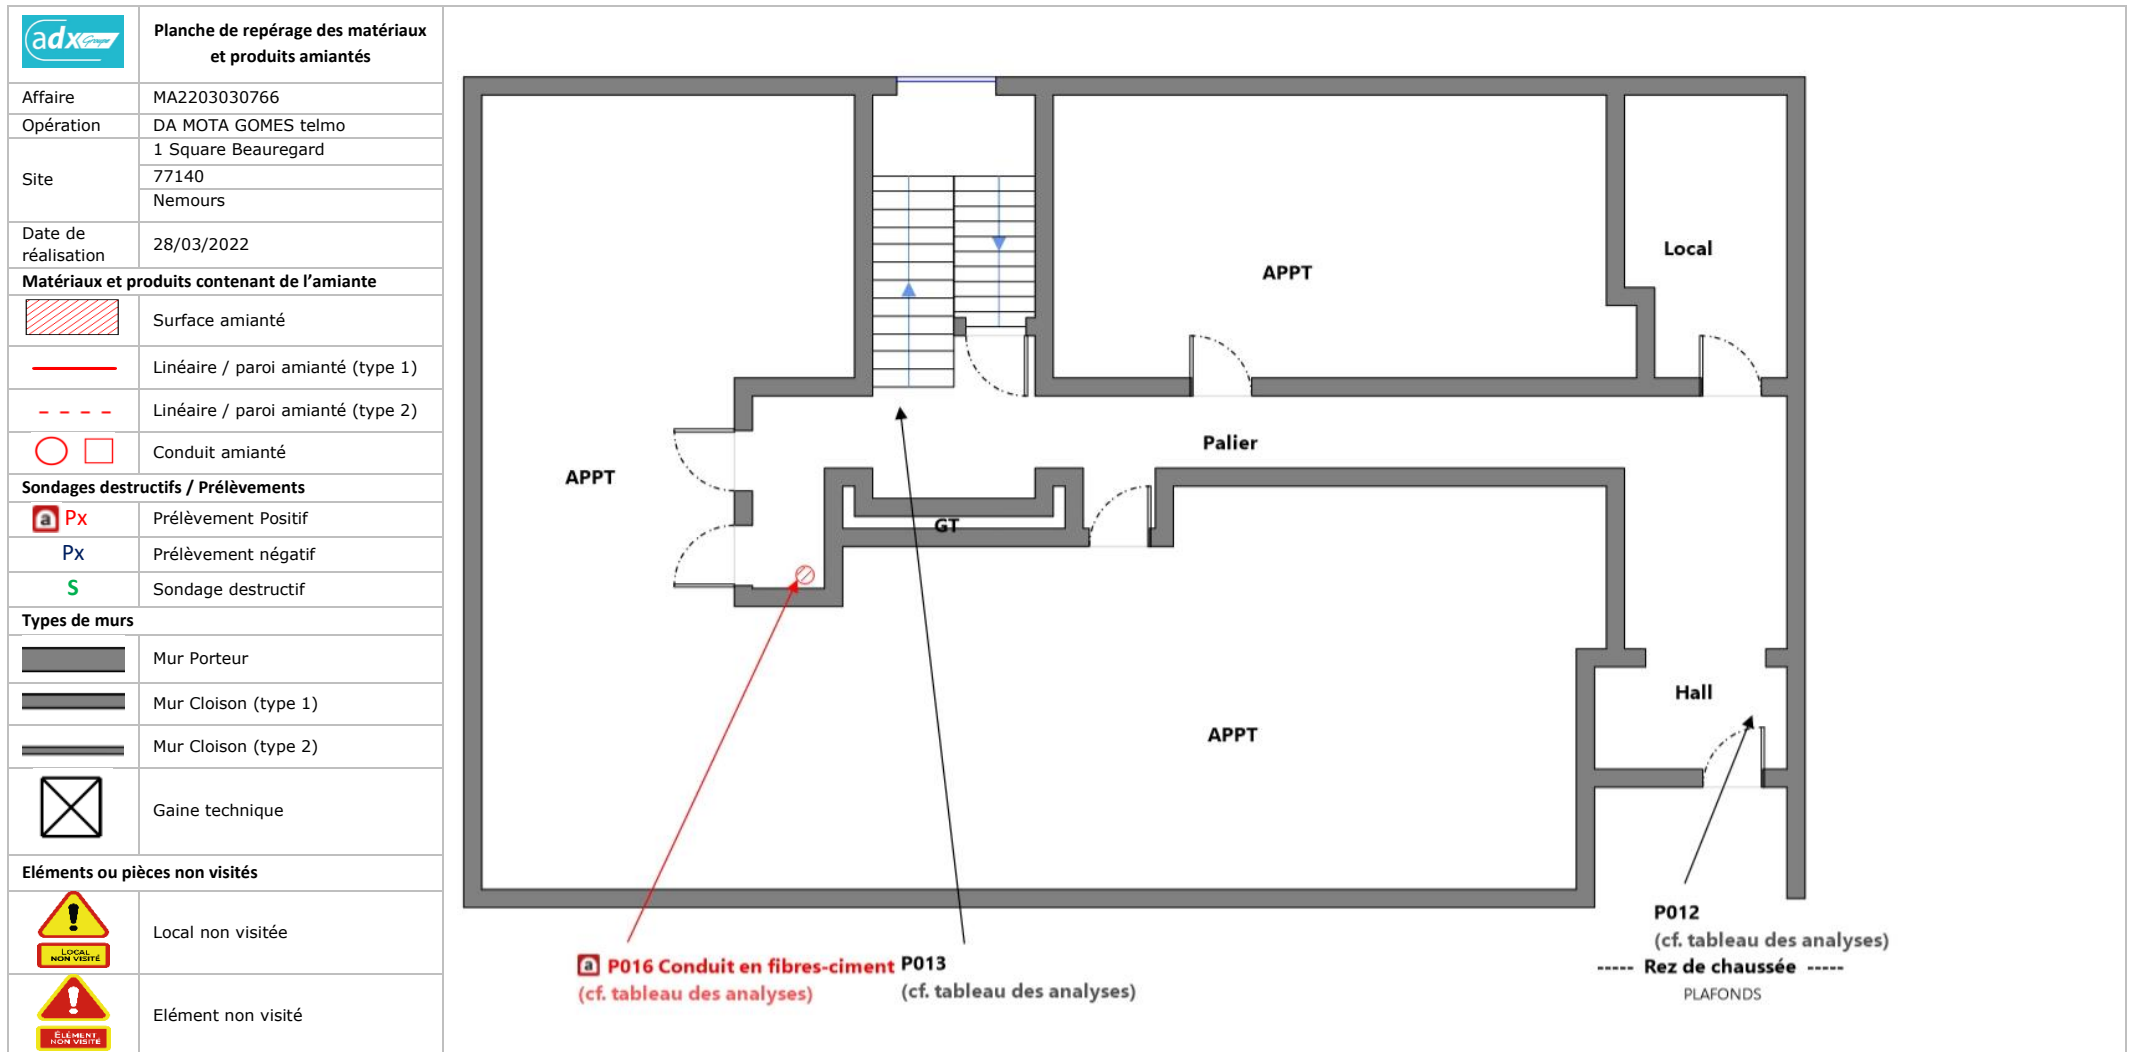
ZPSO	Niveau	Localisation	Zone	Description du prélèvement réalisé	Surface indicative
ZPSO008	Rez de chaussée -- 1er étage -- 2ème étage -- 3ème étage -- 4ème étage	Palier -- Palier 1 -- Palier 2 -- Palier 3 -- Palier 4	sol/plafond	<u>Analyse : P016</u> - Matériau de type système d'enduit peinture (jaune) ; matériau dur fibreux de type fibres-ciment (gris) (Présence d'amiante)	5U
ZPSO014	Extérieur	Local 2	Plafond	<u>Analyse : P022</u> - Phase 2 Matériau souple (gris) ; matériau souple (fibreux) (blanc) ; matériau (gris) (Présence d'amiante) - Phase 3 Matériau fibreux de type isolant (jaune) (Absence d'amiante)	7U
