Rapport de repérage des matériaux et produits contenant de l'amiante avant réalisation de travaux dans un immeuble bâti

Numéro de dossier : MA2203030767
Date d'édition: 31/03/2022

25 Square Beauregard
77140 Nemours

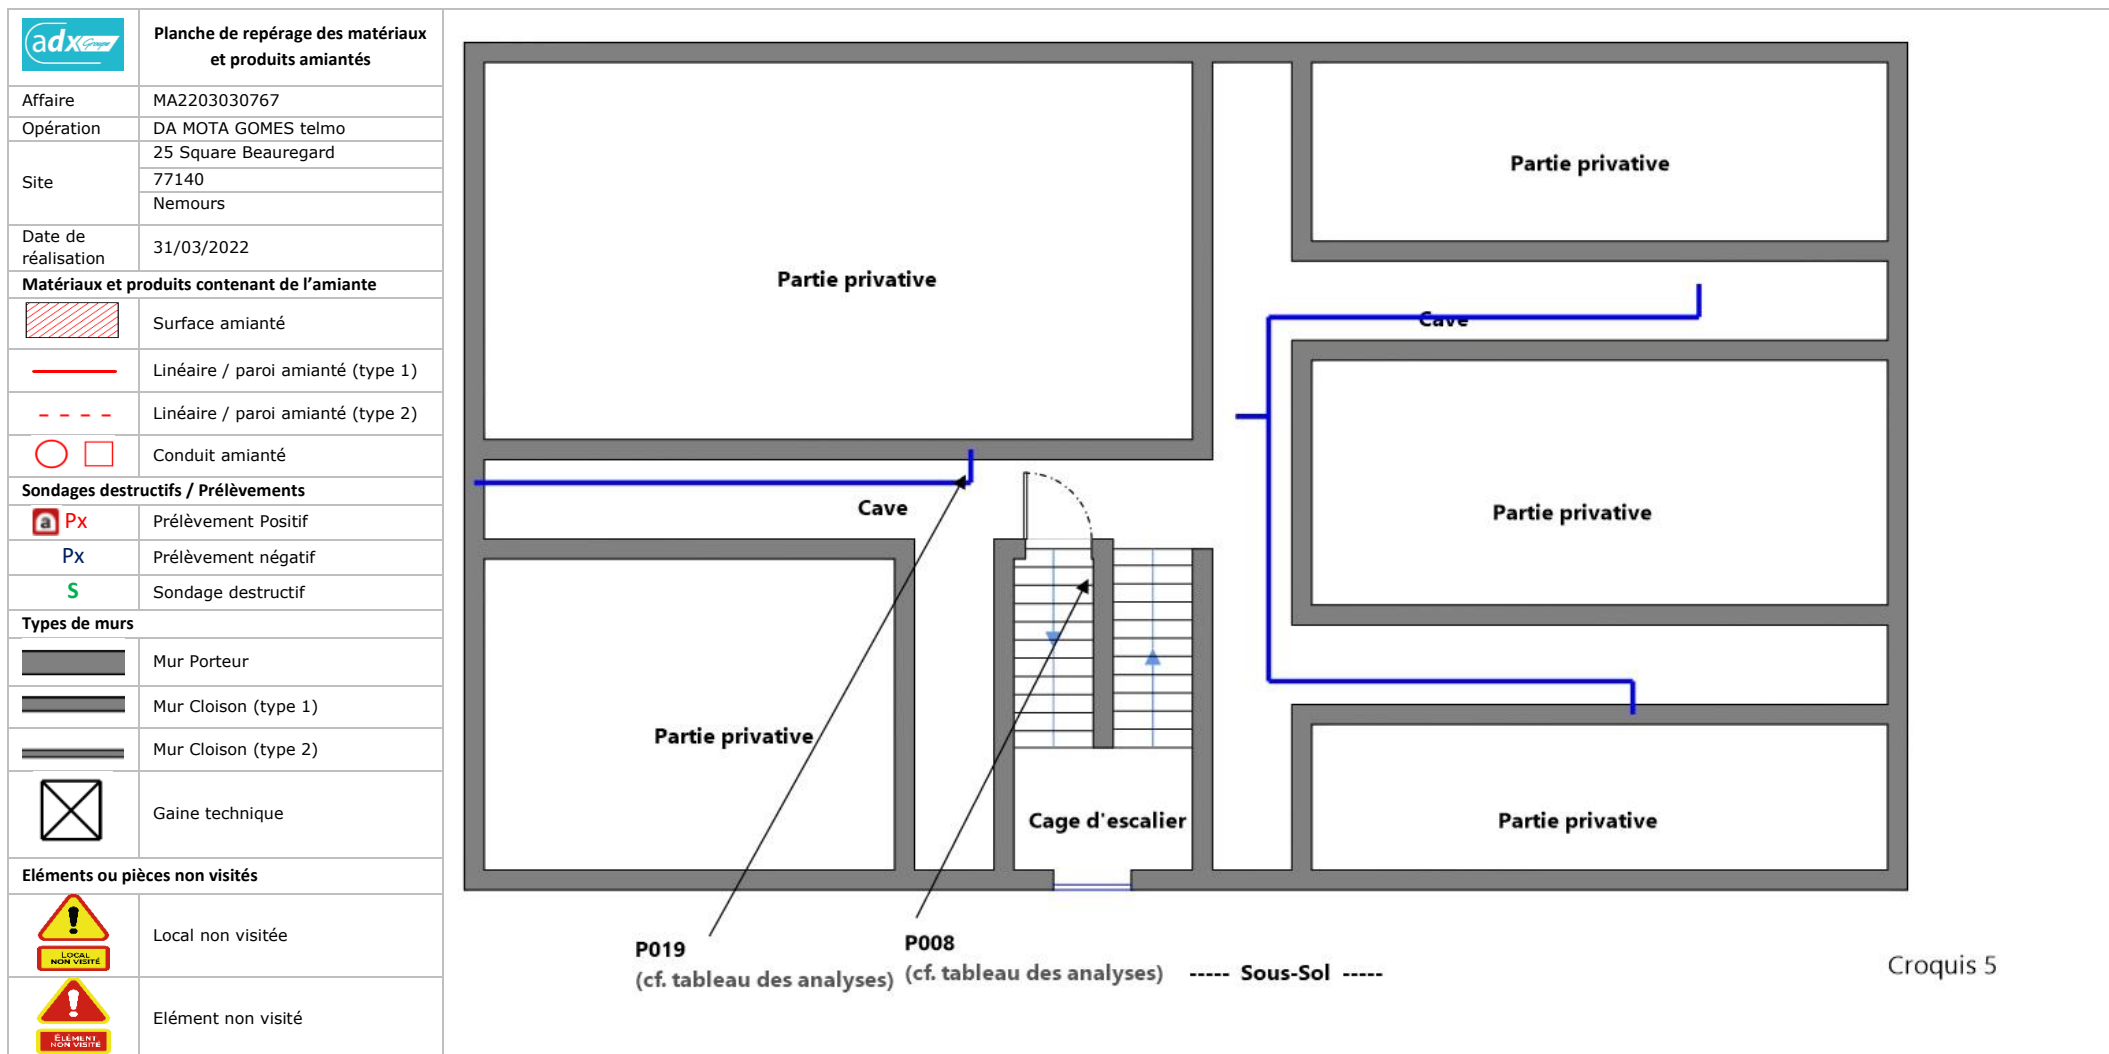
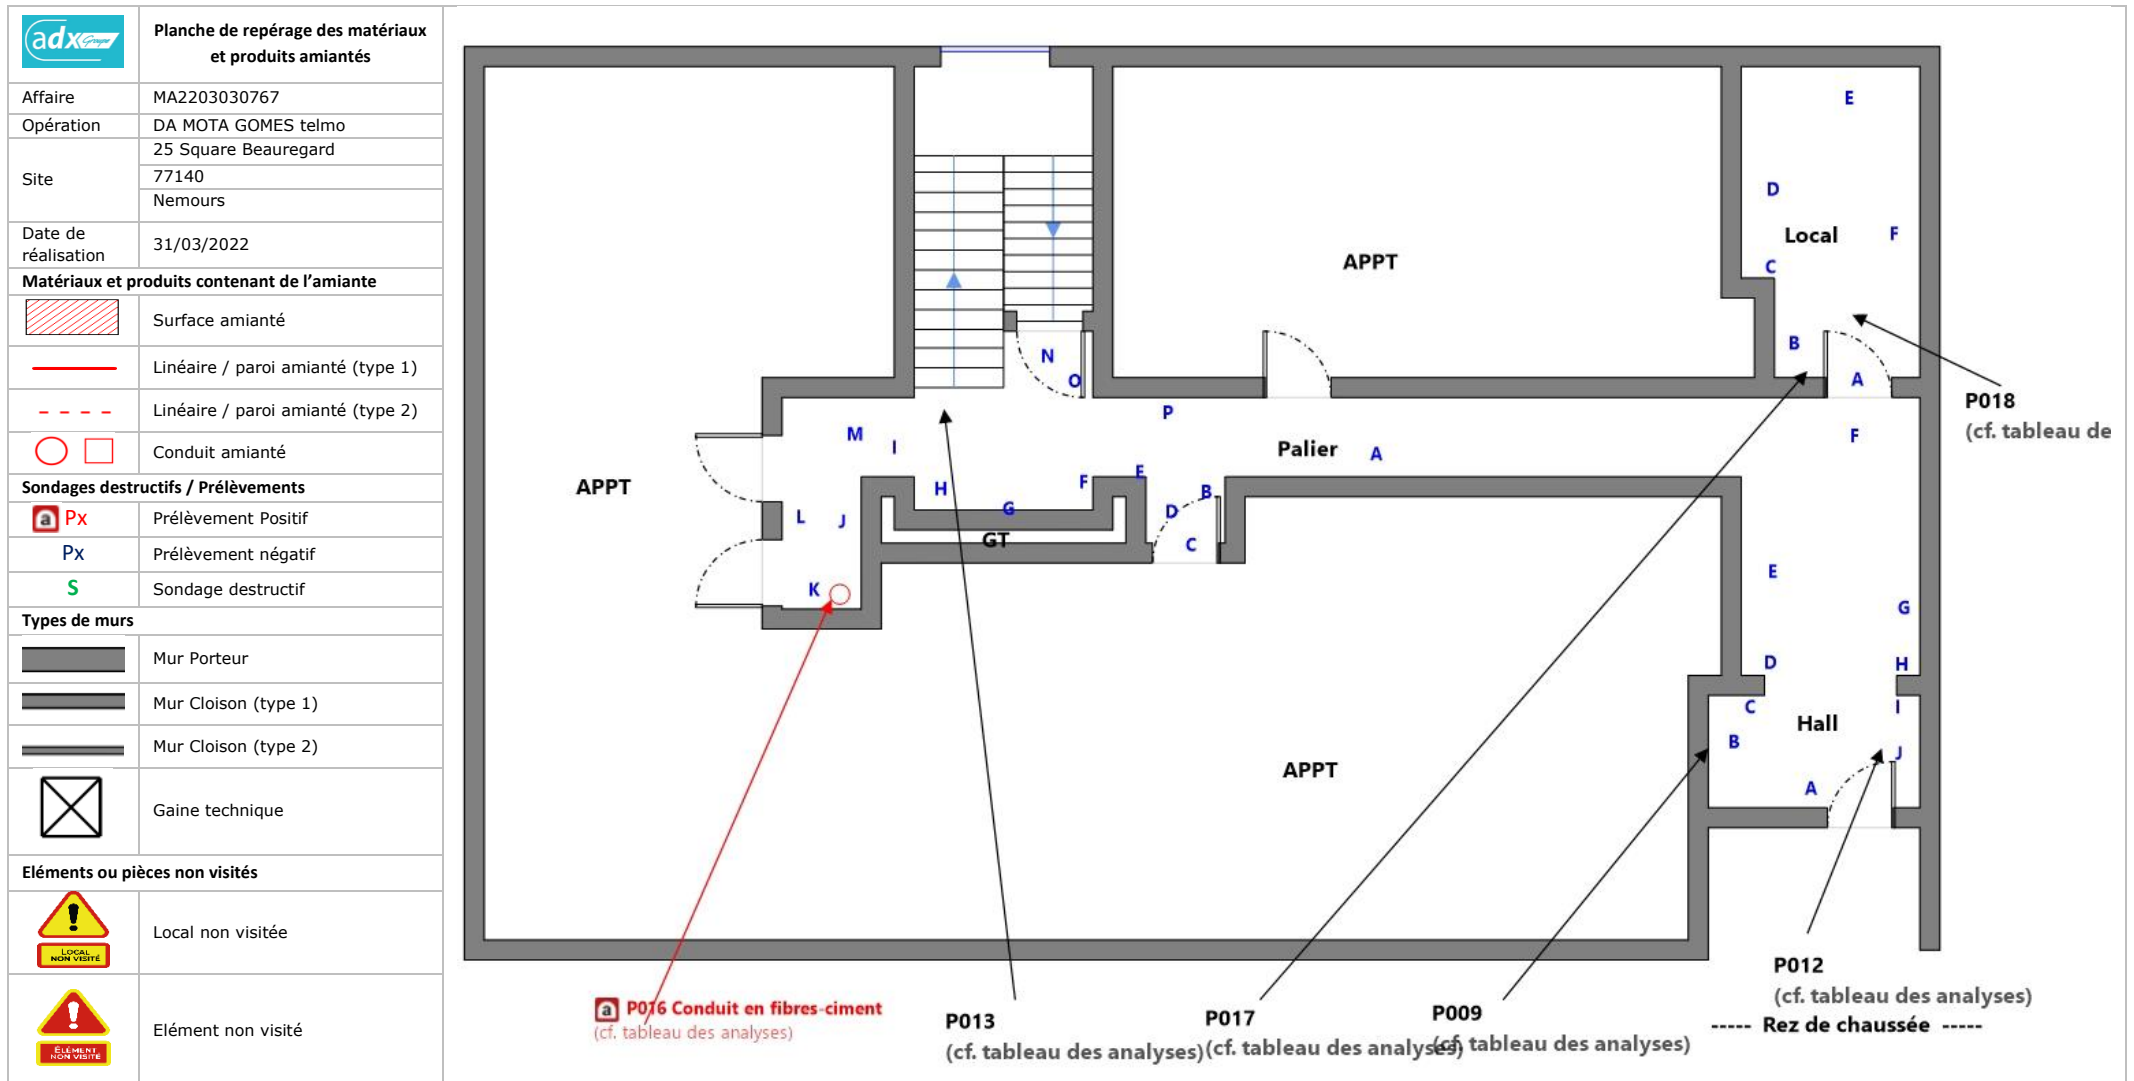
ZPSO	Niveau	Localisation	Zone	Description du prélèvement réalisé	Surface indicative
ZPSO008	Rez de chaussée	Palier	sol/plafond	<u>Analyse : P016</u> - Matériau de type peinture (beige) ; matériau dur fibreux de type fibres-ciment (gris) (Présence d'amiante)	5U
	--	--			
	1er étage	Palier 1			
	--	--			
	2ème étage	Palier 2			
--	--				
3ème étage	Palier 3				
--	--				
4ème étage	Palier 4
