# Rapport de repérage des matériaux et produits contenant de l'amiante avant réalisation de travaux dans un immeuble bâti

Numéro de dossier : MA2203026858  
Date d'édition: 29/03/2022

30 SQUARE BEAUREGARD  
77140 NEMOURS

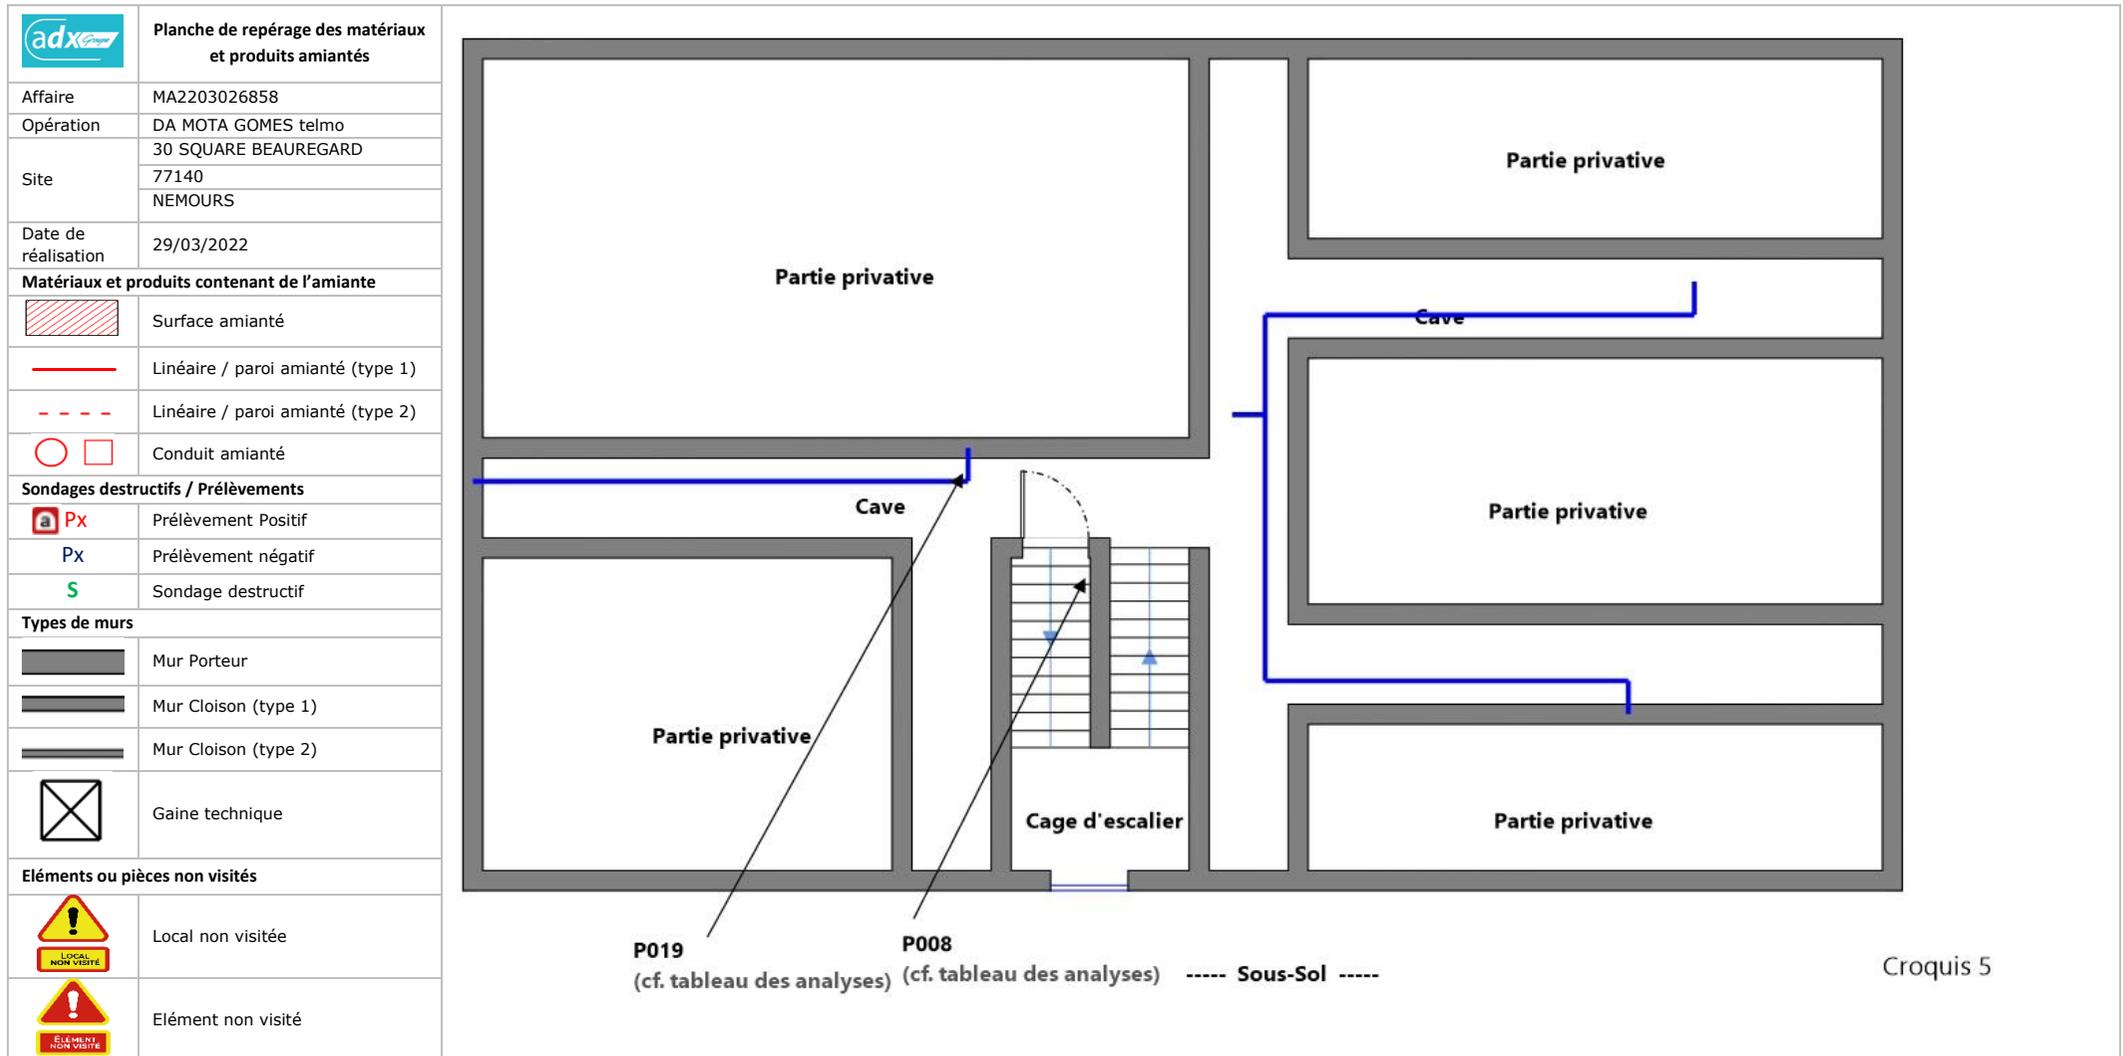
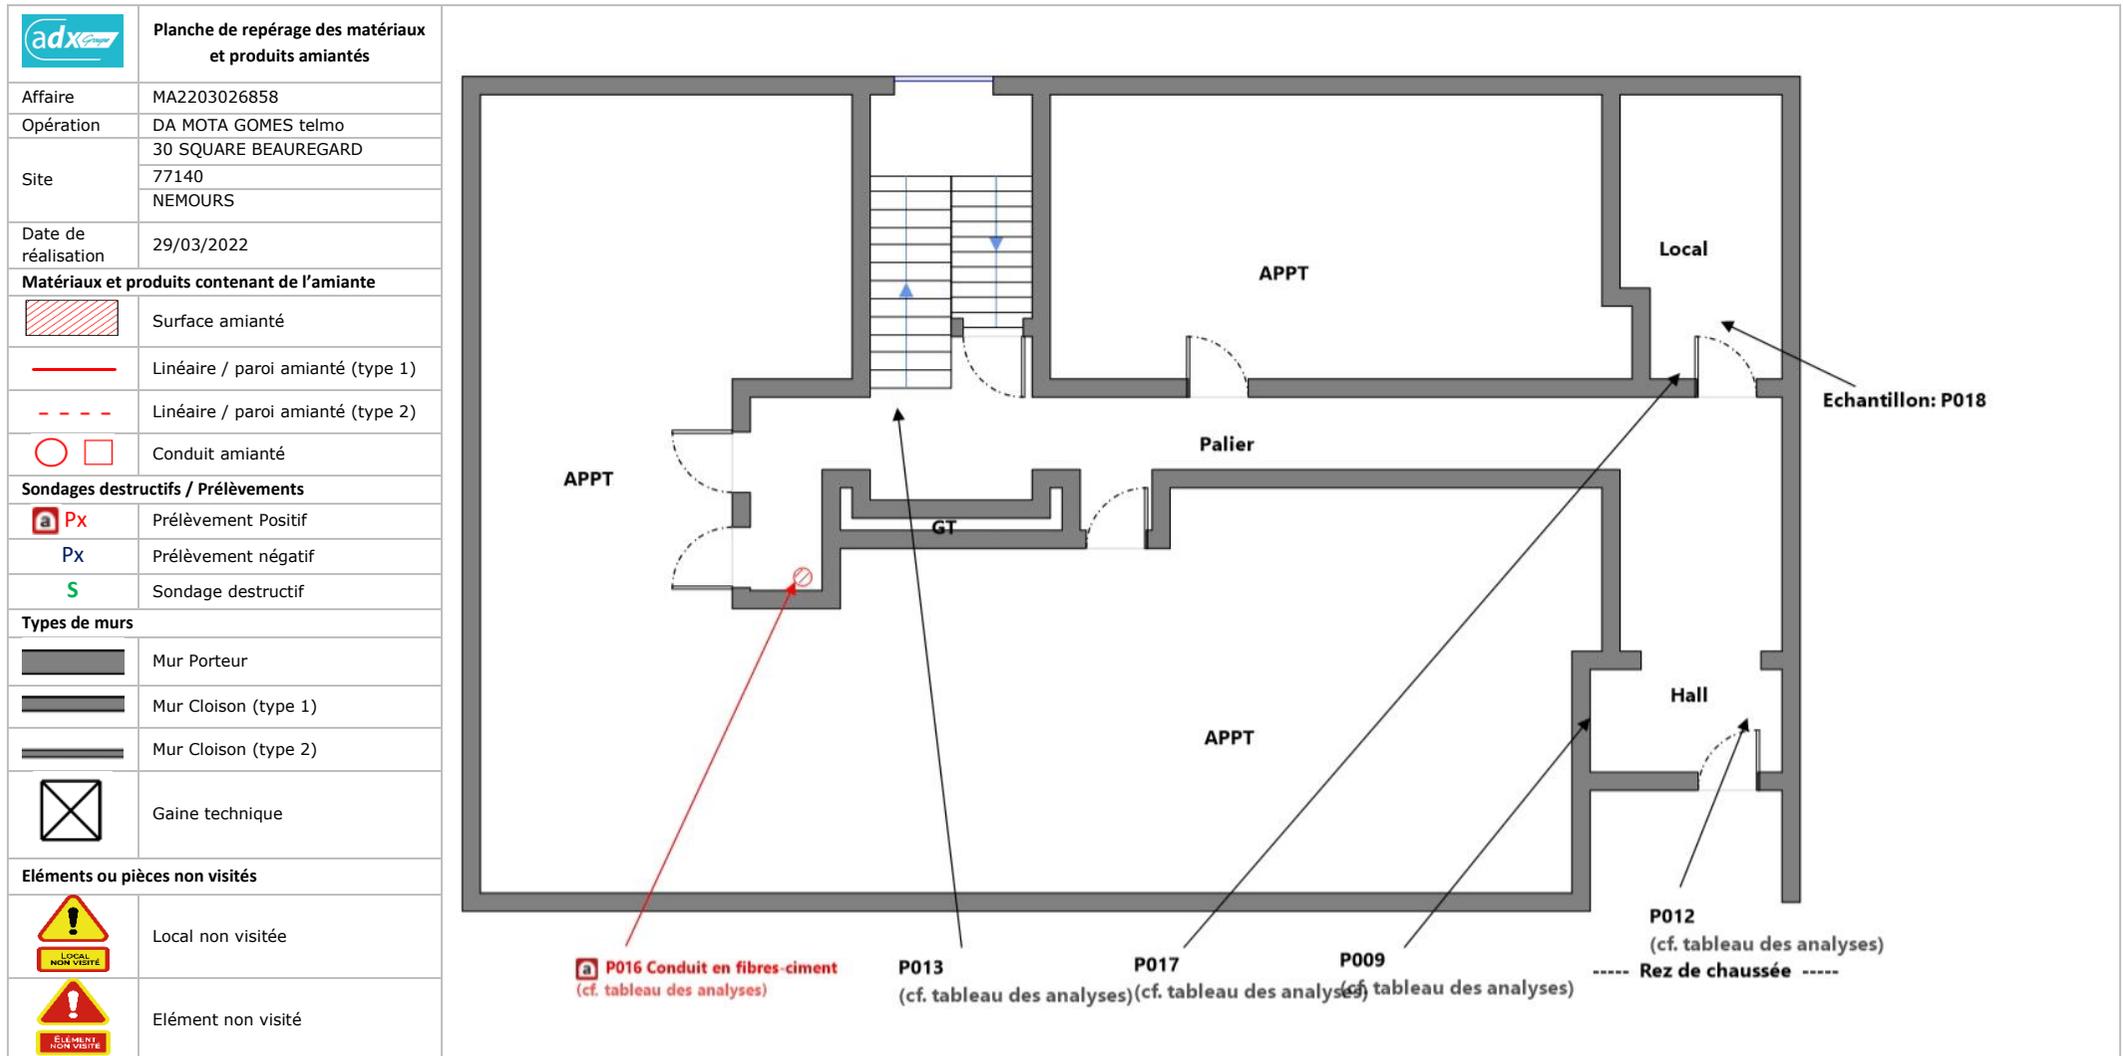
ZPSO	Niveau	Localisation	Zone	Description du prélèvement réalisé	Surface indicative
ZPSO008	Rez de chaussée	Palier	sol/plafond	<u>Analyse : P016</u> - Matériau de type système d'enduit peinture (beige) ; matériau dur fibreux de type fibres-ciment (gris) (Présence d'amiante)	5U
	--	--			
	1er étage	Palier 1			
	--	--			
	2ème étage	Palier 2			
--	--				
3ème étage	Palier 3				
--	--				
4ème étage	Palier 4
