Rapport de mission de repérage des matériaux et produits contenant de l'amiante avant réalisation de travaux

4 SQUARE BEAUREGARD 202

77140 NEMOURS

RAPPORT N° :	20LAK0202	Laboratoire d'Analyses :	ITGA
Repérage réalisé le :	12/10/2017	Adresse laboratoire :	3 RUE ARMAND HERPIN LACROIX - CS 46537 35065 RENNES CEDEX
Accompagnateur :		Numéro d'accréditation :	1-5967
Par :	Florian BOCQUET	Organisme d'assurance professionnelle :	ALLIANZ
N° certificat :	CPDI 4382	Adresse assurance :	Direction Opérations Entreprises 5C Esplanade Charles de Gaulle 33081 BORDEAUX CEDEX
Date d'obtention :	04/04/2017	N° de contrat d'assurance :	55897385
Organisme certificateur	I.CERT PARC EDONIA - BAT G - RUE DE LA TERRE VICTORIA - 35760 SAINT GREGOIRE	Date de validité :	31/12/2017

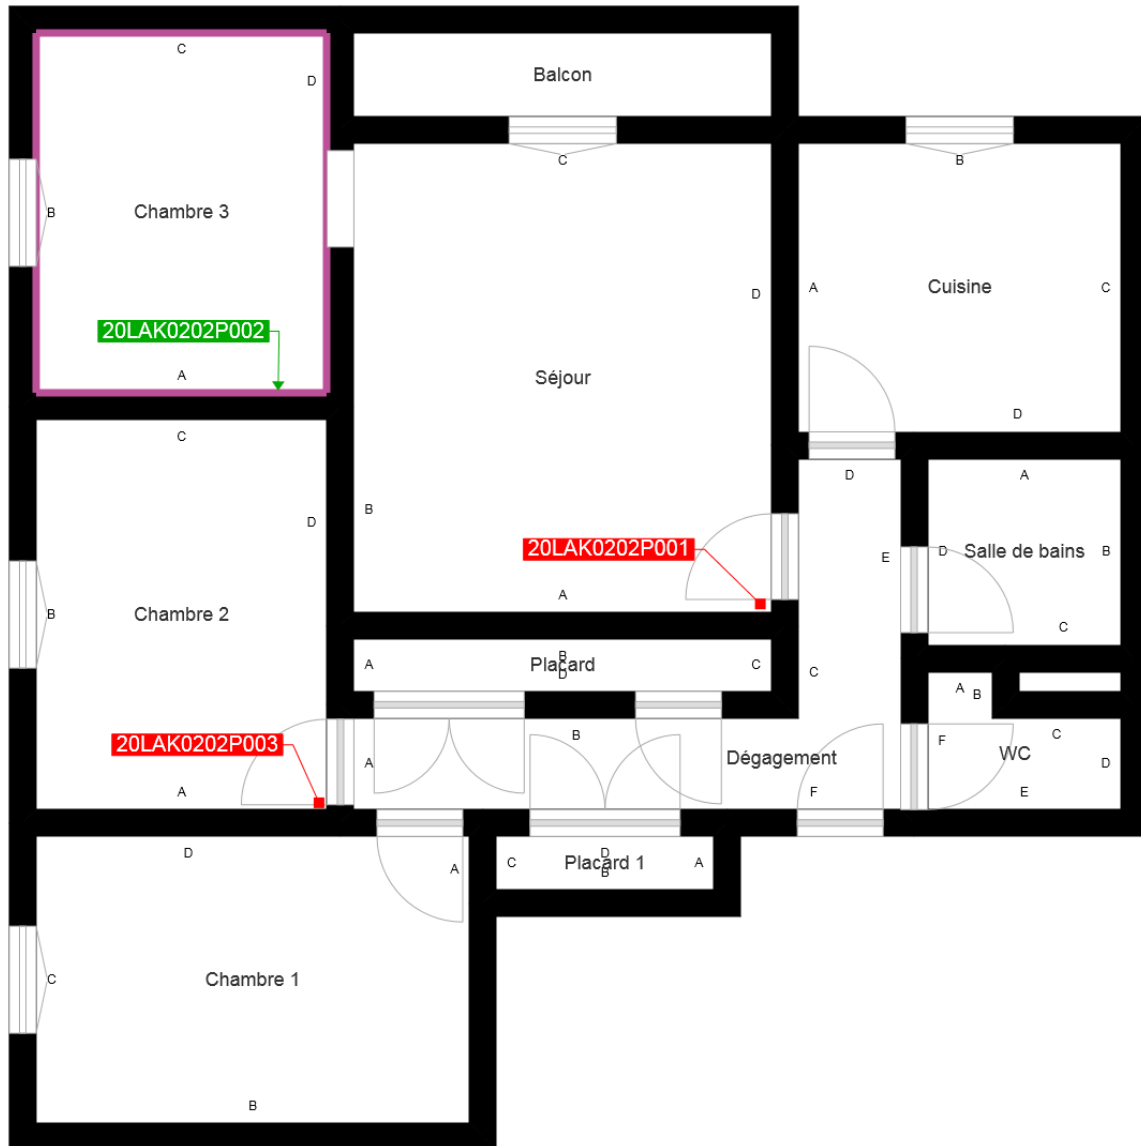
ANNEXE 2 – CROQUIS DE LOCALISATION DE PRELEVEMENTS

PIECE	ETAGE	ELEMENTS	DESCRIPTIF LABORATOIRE	REPERAGE	Echantillon	METHODE	ETAT	RESULTAT
Chambre 2		Dalle de sol	Dalle dure cassante beige	Sols	20LAK0202P003	RESULTAT ANALYSE	BON ETAT	Fr1:Amiante détecté (Chrysotile)
Chambre 2		Dalle de sol	Colle bitumineuse noire + peintures multiples non séparable	Sols	20LAK0202P003	RESULTAT ANALYSE	BON ETAT	Fr2:Amiante détecté (Chrysotile)
Séjour		Revêtement souple	Colle polymère jaune non séparable + colle bitumineuse noire + peinture non séparable	Sols	20LAK0202P001	RESULTAT ANALYSE	BON ETAT	Fr2:Amiante détecté (Chrysotile)
Séjour		Revêtement souple	Dalle dure cassante grise	Sols	20LAK0202P001	RESULTAT ANALYSE	BON ETAT	Fr3:Amiante détecté (Chrysotile)
Chambre 1		Dalle de sol	Dalle dure cassante beige	Sols	20LAK0202P003	Z S O	BON ETAT	Fr1:Amiante détecté (Chrysotile)
Chambre 1		Dalle de sol	Colle bitumineuse noire + peintures multiples non séparable	Sols	20LAK0202P003	Z S O	BON ETAT	Fr2:Amiante détecté (Chrysotile)

Chambre 3		Revêtement souple	Colle polymère jaune non séparable + colle bitumineuse	Sols	20LAK0202P001	Z S O	BON ETAT	Fr2:Amiante détecté (Chrysotile)
