## Rapport de mission de repérage des matériaux et produits contenant de l'amiante avant réalisation de travaux

4 SQUARE BEAUREGARD

LOGEMENT 1

77140 NEMOURS

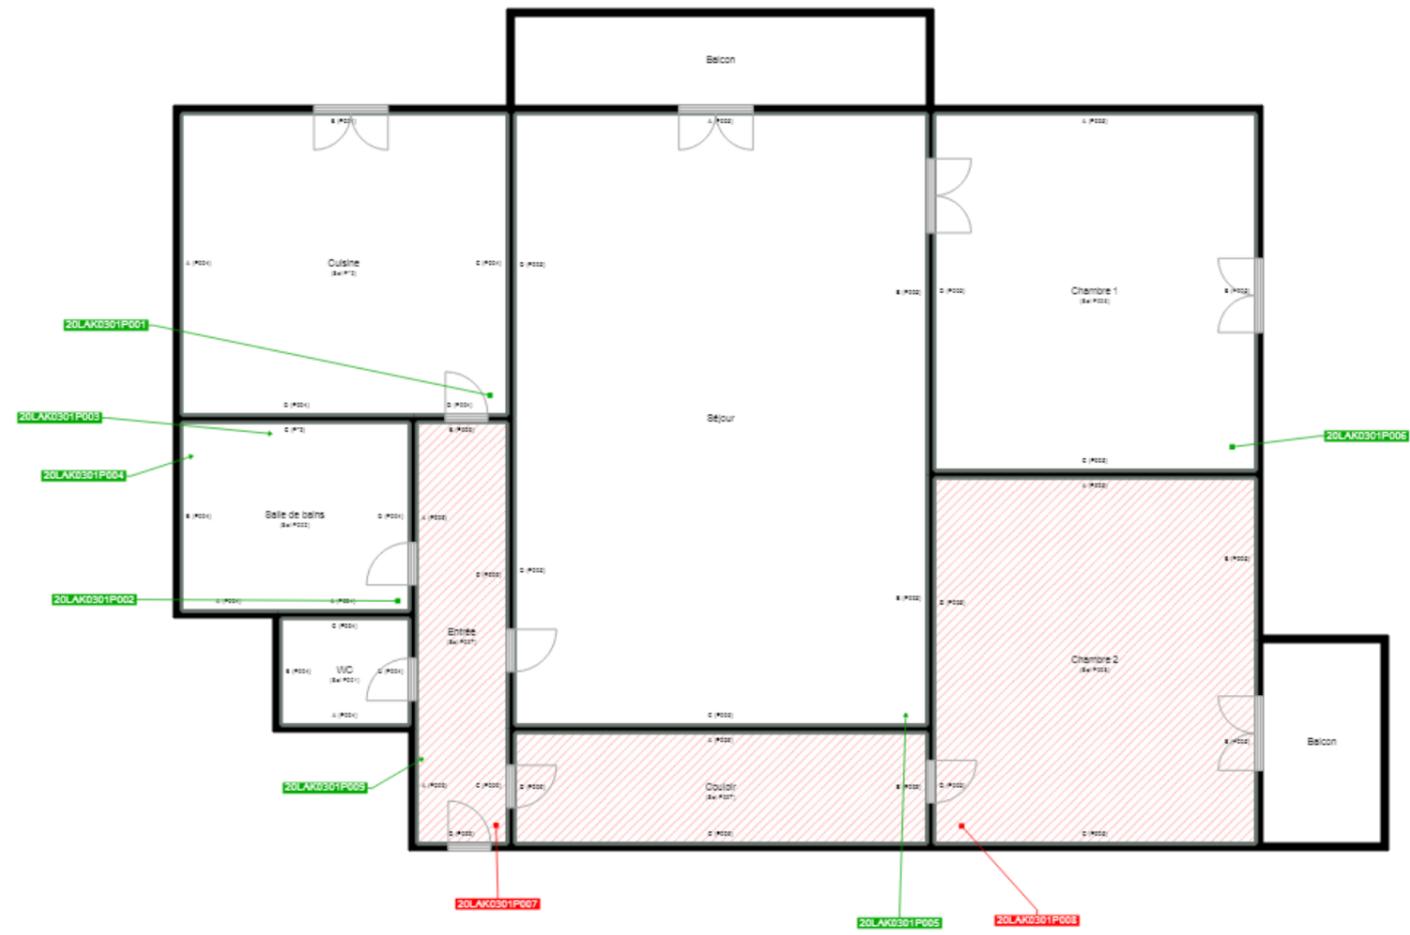
<b>PLANCHE DE REPÉRAGE</b>	Zone : R+3	Vue de dessus
Auteur : TAVARES Serge	Bien : 20LAK0301 - LOGEMENT 1 4 SQUARE BEAUREGARD 77140 NEMOURS	Chaque support/équipement identifié a fait l'objet d'un sondage par le technicien

PIECE	ETAGE	ELEMENTS	DESCRIPTIF LABORATOIRE	REPERAGE	Echantillon	METHODE	ETAT	RESULTAT
Entrée	R+3	Dalle de sol	Dalle dure cassante grise + colle bitumineuse noire en faible quantité non séparable	Sol	20LAK0301P007	RESULTAT ANALYSE	DEGRADATION PARTIELLE	Fr3:Amiante détecté (Chrysotile)
Couloir	R+3	Dalle de sol	Dalle dure cassante grise + colle bitumineuse noire en faible quantité non séparable	Sol	20LAK0301P007	ZPSO	DEGRADATION PARTIELLE	Fr3:Amiante détecté (Chrysotile)
Chambre 2	R+3	Dalle de sol	Colle polymère jaune non séparable + dalle dure cassante beige	Sol	20LAK0301P008	RESULTAT ANALYSE	DEGRADATION PARTIELLE	Fr2:Amiante détecté (Chrysotile)
Chambre 2	R+3	Dalle de sol	Colle bitumineuse noire en faible quantité + ragréage gris en faible quantité non séparable	Sol	20LAK0301P008	RESULTAT ANALYSE	DEGRADATION PARTIELLE	Fr3:Amiante détecté (Chrysotile)

PIECE	ETAGE	ELEMENTS	DESCRIPTIF LABORATOIRE	Echantillon	REPERAGE	ETAT	RESULTAT
Entrée	R+3	Dalle de sol	Dalle dure cassante grise + colle bitumineuse noire en faible quantité non séparable	20LAK0301P007	Sol	DEGRADATION PARTIELLE	Fr3:Amiante détecté (Chrysotile)
Chambre 2	R+3	Dalle de sol	Colle polymère jaune non séparable + dalle dure cassante beige	20LAK0301P008	Sol	DEGRADATION PARTIELLE	Fr2:Amiante détecté (Chrysotile)
Chambre 2	R+3	Dalle de sol	Colle bitumineuse noire en faible quantité + ragréage gris en faible quantité non séparable	20LAK0301P008	Sol	DEGRADATION PARTIELLE	Fr3:Amiante détecté (Chrysotile)
