Rapport de mission de repérage des matériaux et produits contenant de l'amiante avant réalisation de travaux

4 SQUARE BEAUREGARD LGT 4

77140 NEMOURS

RAPPORT N° :	20LAK0304	Laboratoire d'Analyses :	ITGA
Repérage réalisé le :	16/02/2018	Adresse laboratoire :	3 RUE ARMAND HERPIN LACROIX - CS 46537 35065 RENNES CEDEX
Accompagnateur :		Numéro d'accréditation :	1-5967
Par :	Samuel DUBOS	Organisme d'assurance professionnelle :	ALLIANZ
N° certificat :	CPDI 4697	Adresse assurance :	Direction Opérations Entreprises 5C Esplanade Charles de Gaulle 33081 BORDEAUX CEDEX
Date d'obtention :	27/01/2018	N° de contrat d'assurance :	55832566
Organisme certificateur	I.Cert Parc EDONIA - Bâtiment G - Rue de la Terre Victoria - 35760 SAINT GREGOIRE	Date de validité :	31/12/2018

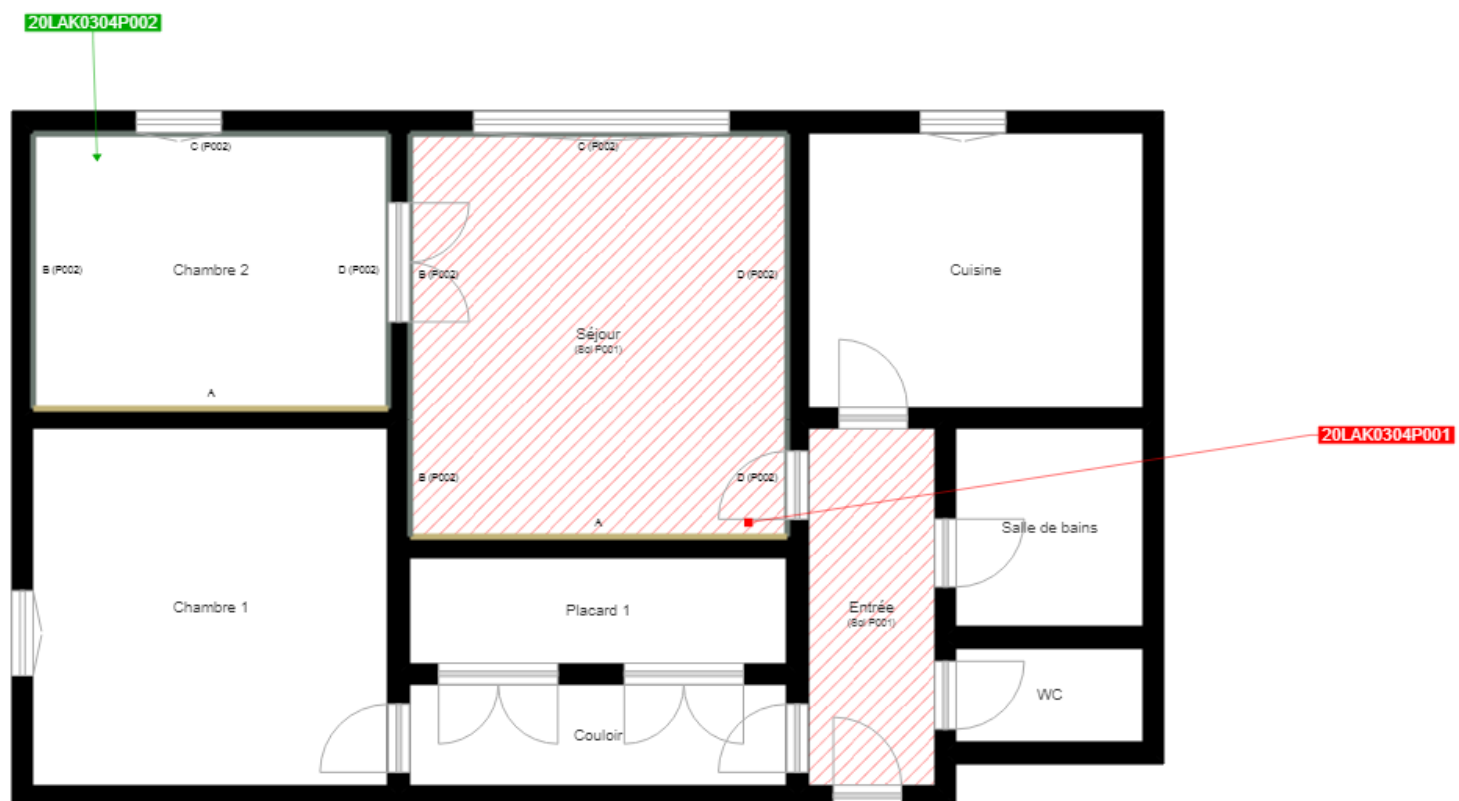
PIECE	ETAGE	ELEMENTS	DESCRIPTIF LABORATOIRE	REPERAGE	Echantillon	METHODE	ETAT	RESULTAT
Séjour		Revêtement souple	Colle bitumineuse noire	Sol	20LAK0304P001	RESULTAT ANALYSE	DEGRADATION PARTIELLE	Fr2:Amiante détecté (Chrysotile)
Entrée		Revêtement souple	Colle bitumineuse noire	Sol	20LAK0304P001	ZSO	DEGRADATION PARTIELLE	Fr2:Amiante détecté (Chrysotile)
Séjour		Revêtement souple	Colle bitumineuse noire	Sol	20LAK0304P001	ZSO	DEGRADATION PARTIELLE	Fr2:Amiante détecté (Chrysotile)
