Rapport de Repérage Amiante avant réalisation de travaux dans un immeuble bâti

Numéro de dossier : MA2203026840
Date d'intervention : 04/03/2022

20LAN0102
10 SQUARE BEAUREGARD (20LAN0102)
77140 NEMOURS

1er étage Porte 102 : Entrée, Cuisine, Salle de bains, WC

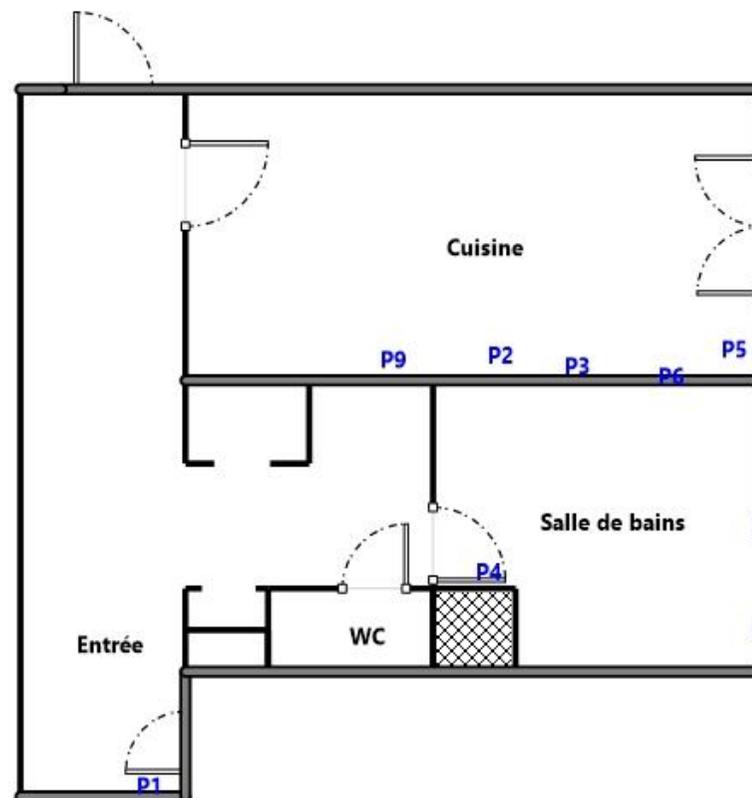
murs et elements

Planche de repérage des matériaux et produits amiantés
Affaire	MA2203026840
Opération	SAGET Frédéric
Site	20LAN0102
	10 SQUARE BEAUREGARD (20LAN0102)
	77140 NEMOURS
Date de réalisation	20/03/2022
Matériaux et produits contenant de l'amiante	
	Surface amianté
	Linéaire / paroi amianté (type 1)
	Linéaire / paroi amianté (type 2)
	Conduit amianté
Sondages destructifs / Prélèvements	
	Prélèvement Positif
	Prélèvement négatif
	Sondage destructif
Types de murs	
	Mur Porteur
	Mur Cloison (type 1)
	Mur Cloison (type 2)
	Gaine technique
Eléments ou pièces non visités	
	Local non visitée
	Elément non visité

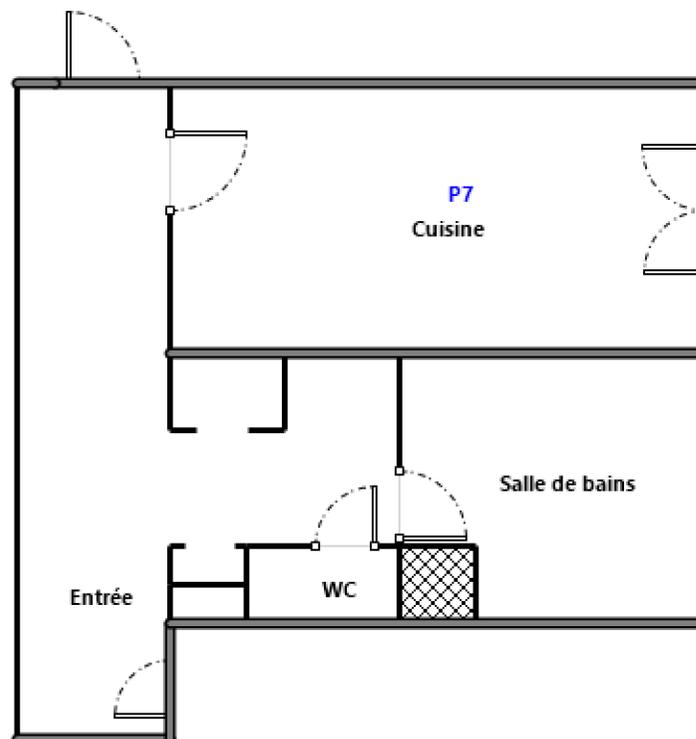
plafond

Planche de repérage des matériaux et produits amiantés
Affaire	MA2203026840
Opération	SAGET Frédéric
Site	20LAN0102
	10 SQUARE BEAUREGARD (20LAN0102)
	77140 NEMOURS
Date de réalisation	20/03/2022
Matériaux et produits contenant de l'amiante	
	Surface amianté
	Linéaire / paroi amianté (type 1)
	Linéaire / paroi amianté (type 2)
	Conduit amianté
Sondages destructifs / Prélèvements	
	Prélèvement Positif
	Prélèvement négatif
	Sondage destructif
Types de murs	
	Mur Porteur
	Mur Cloison (type 1)
	Mur Cloison (type 2)
	Gaine technique
Eléments ou pièces non visités	
	Local non visité
	Elément non visité
