Rapport de mission de repérage des matériaux et produits contenant de l'amiante avant réalisation de travaux

12 Square Beauregard - APPT 02 77140 NEMOURS

RAPPORT N° :	20LAP0302	Laboratoire d'Analyses :	ITGA
Repérage réalisé le :	20/09/2017	Adresse laboratoire :	3 RUE ARMAND HERPIN LACROIX - CS 46537 35065 RENNES CEDEX
Accompagnateur :		Numéro d'accréditation :	1-5967
Par :	Robin ZENI	Organisme d'assurance professionnelle :	ALLIANZ
N° certificat :	CPDI4037	Adresse assurance :	Direction Opérations Entreprises 5C Esplanade Charles de Gaulle 33081 BORDEAUX CEDEX
Date d'obtention :	20/07/2016	N° de contrat d'assurance :	55897385
Organisme certificateur	I.Cert PARC EDONIA - BAT G - RUE DE LA TERRE VICTORIA - 35760 SAINT GREGOIRE	Date de validité :	31/12/2017

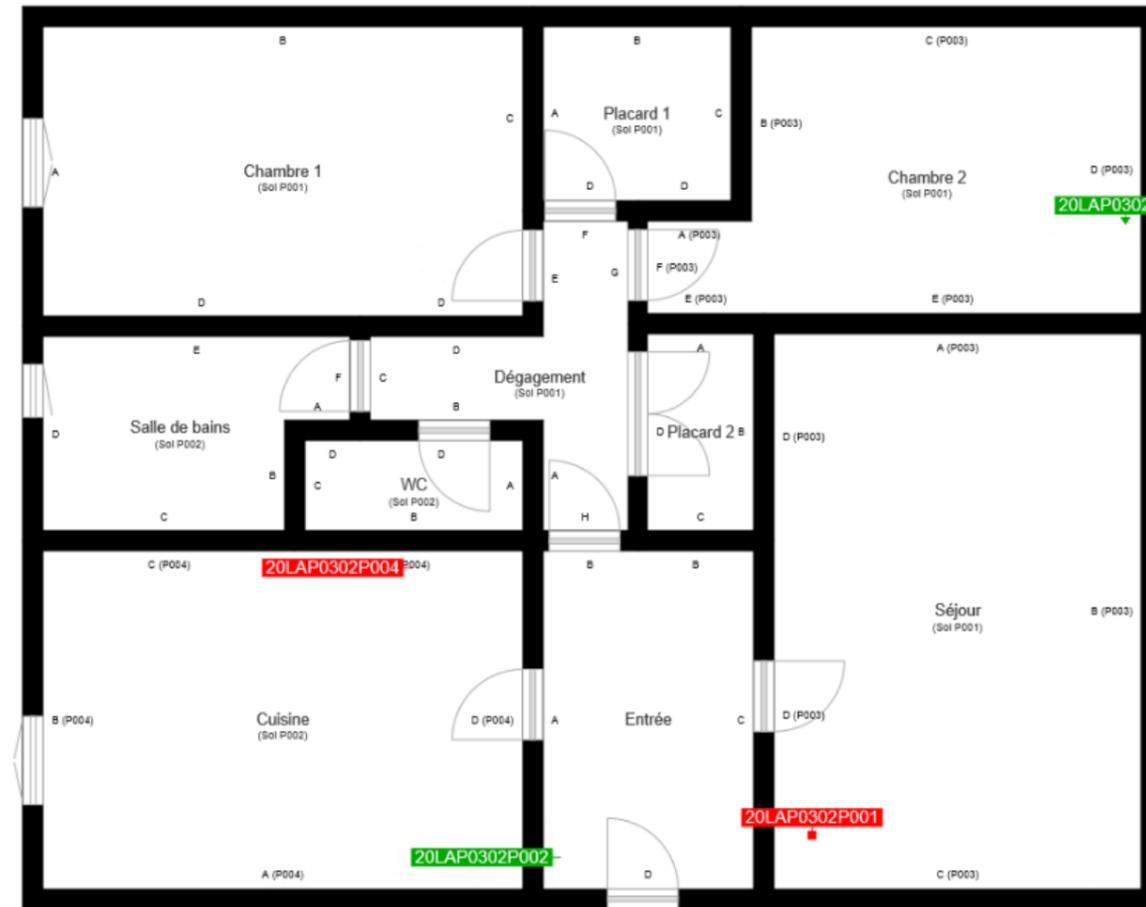
ANNEXE 3 – CROQUIS DE LOCALISATION DE PRELEVEMENTS

PIECE	ETAGE	ELEMENTS	REPERAGE	N° Echantillon	METHODE	ETAT	RESULTAT
Séjour		Colle bitumineuse noire non séparable + sous couche de ragréage blanche non séparable	Sol	20LAP0302P001	RESULTAT ANALYSE	BON ETAT	Fr3:Amiante détecté (Chrysotile)
Cuisine		Peintures multiples en faible quantité non séparable + colle grise	Mur C	20LAP0302P004	RESULTAT ANALYSE	BON ETAT	Fr3:Amiante détecté (Chrysotile)
Cuisine		Peintures multiples en faible quantité non séparable + colle grise	Ensemble des plinthes	20LAP0302P004	ZSO	X	Fr3:Amiante détecté (Chrysotile)
Chambre 1		Colle bitumineuse noire non séparable + sous couche de ragréage blanche non séparable	Sol	20LAP0302P001	ZSO	X	Fr3:Amiante détecté (Chrysotile)
Chambre 2		Colle bitumineuse noire non séparable + sous couche de ragréage blanche non séparable	Sol	20LAP0302P001	ZSO	X	Fr3:Amiante détecté (Chrysotile)
Placard 1		Colle bitumineuse noire non séparable + sous couche de ragréage blanche non séparable	Sol	20LAP0302P001	ZSO	X	Fr3:Amiante détecté (Chrysotile)

Dégagement		Colle bitumineuse noire non séparable + sous couche de ragréage blanche non séparable	Sol	20LAP0302P001	ZSO	X	Fr3:Amiante détecté (Chrysotile)
